**ALTERNATIVAS PARA LA REHABILITACIÓN DEL PAVIMENTO RÍGIDO
(CONCRETO HIDRÁULICO) EN UN TRAMO DE 100 METROS ENTRE LA CALLE
78C SUR #18-44, Y LA CALLE 78C SUR #17J-92, UBICADA EN LA LOCALIDAD DE
CIUDAD BOLÍVAR, BOGOTÁ.**

UNIVERSIDAD ANTONIO NARIÑO

2020

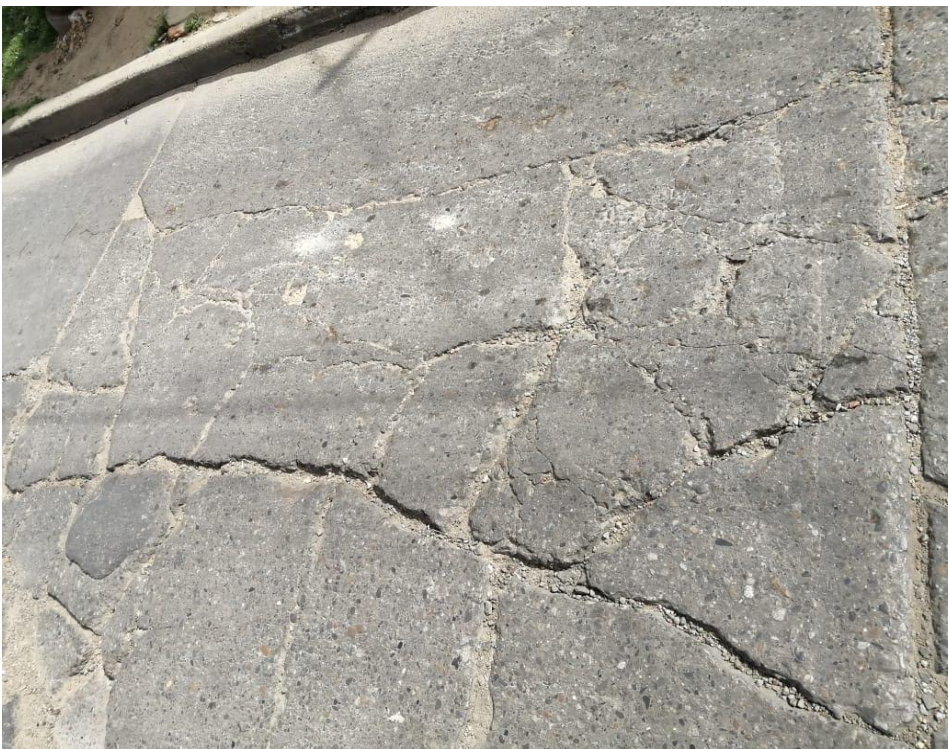
Figura 15 Fracturación Múltiple

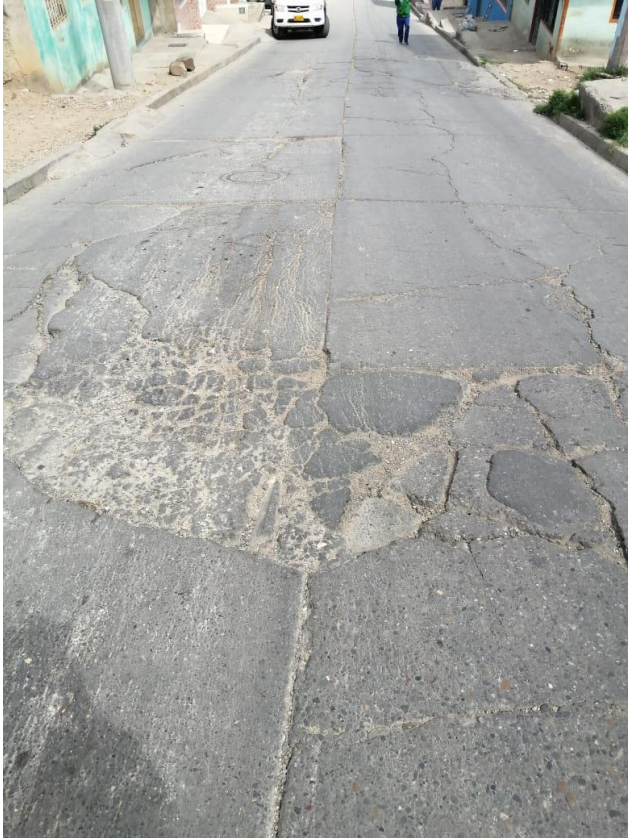
Figura 16 Fracturación múltiple y parcheo

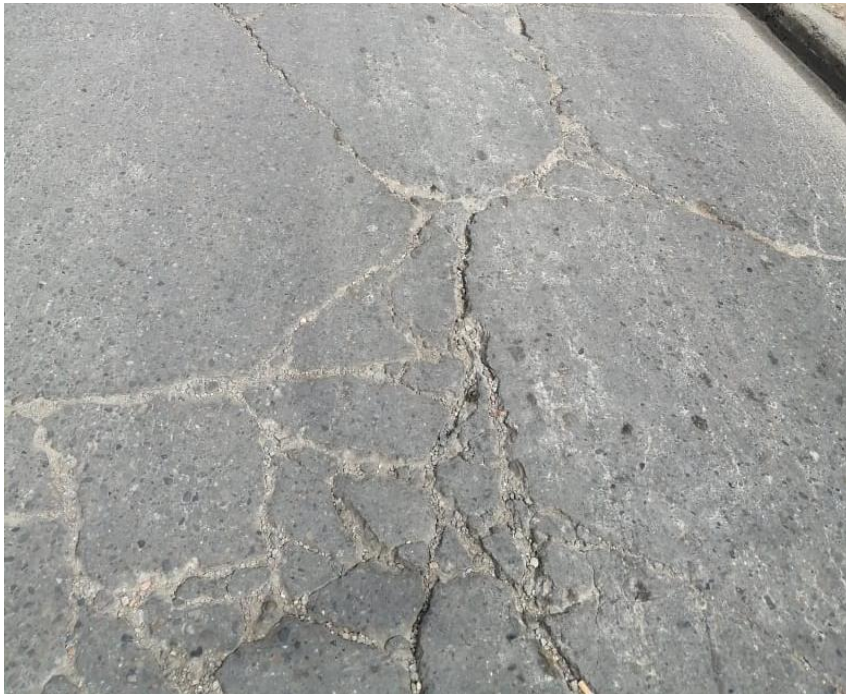
Figura 17 Fracturación múltiple

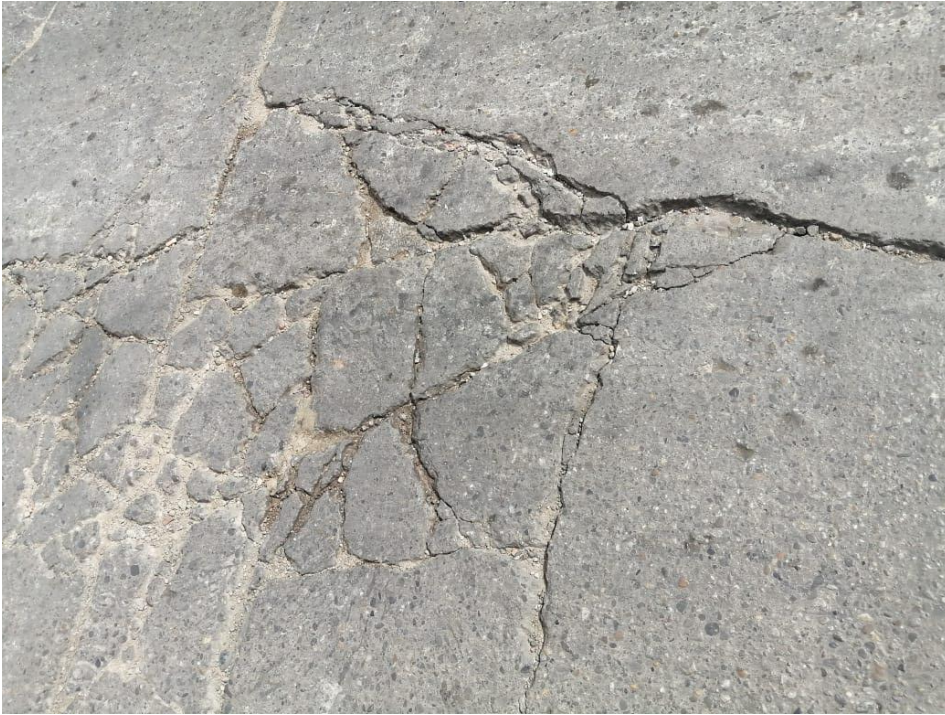
Figura 18 Fracturación múltiple

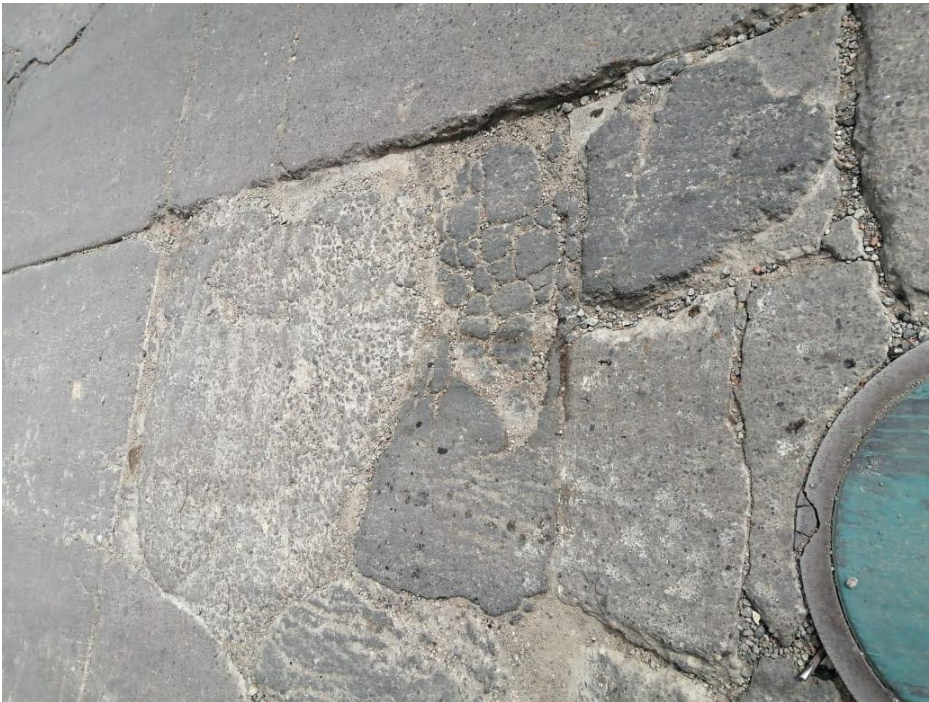
Figura 19 hundimiento - Vista superior

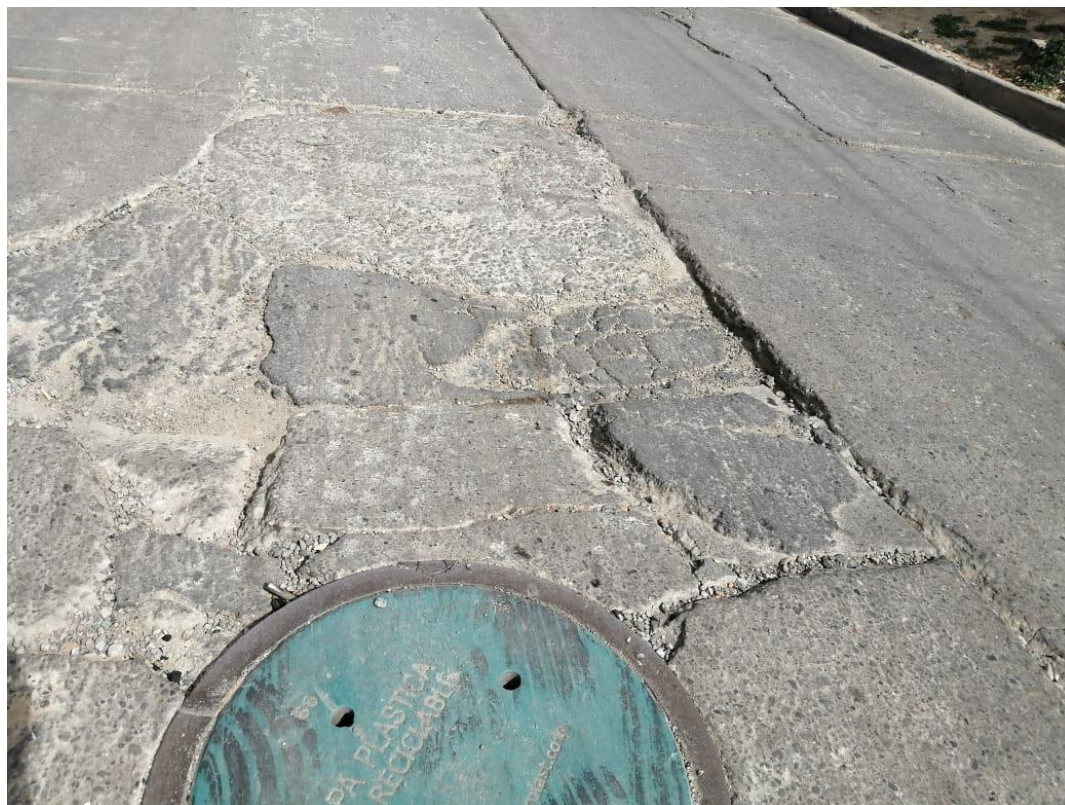
Figura 20 Hundimiento - Vista perfil izquierdo

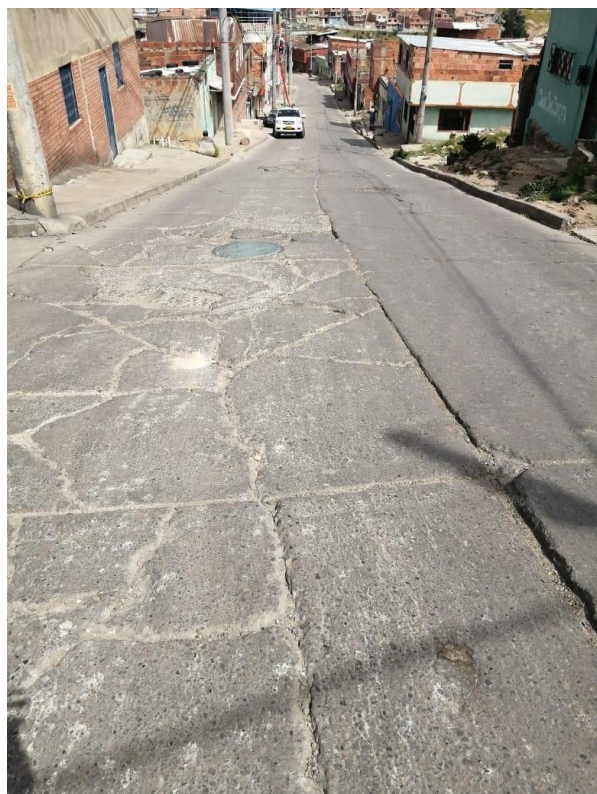
Figura 21 Hundimiento y fracturación múltiple

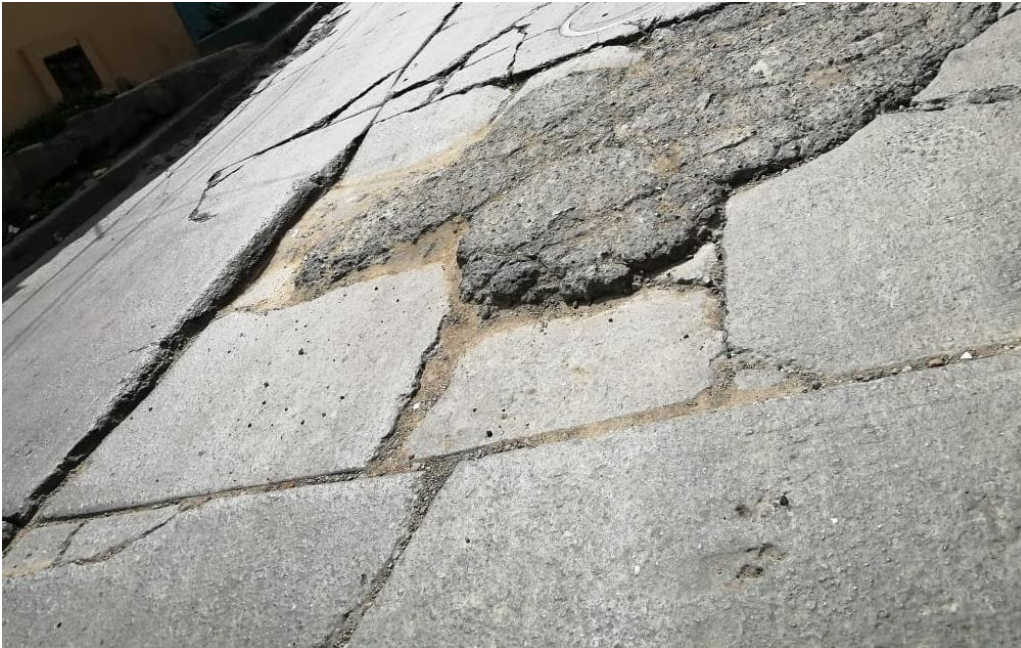
Figura 22 Hundimientos y parcheo

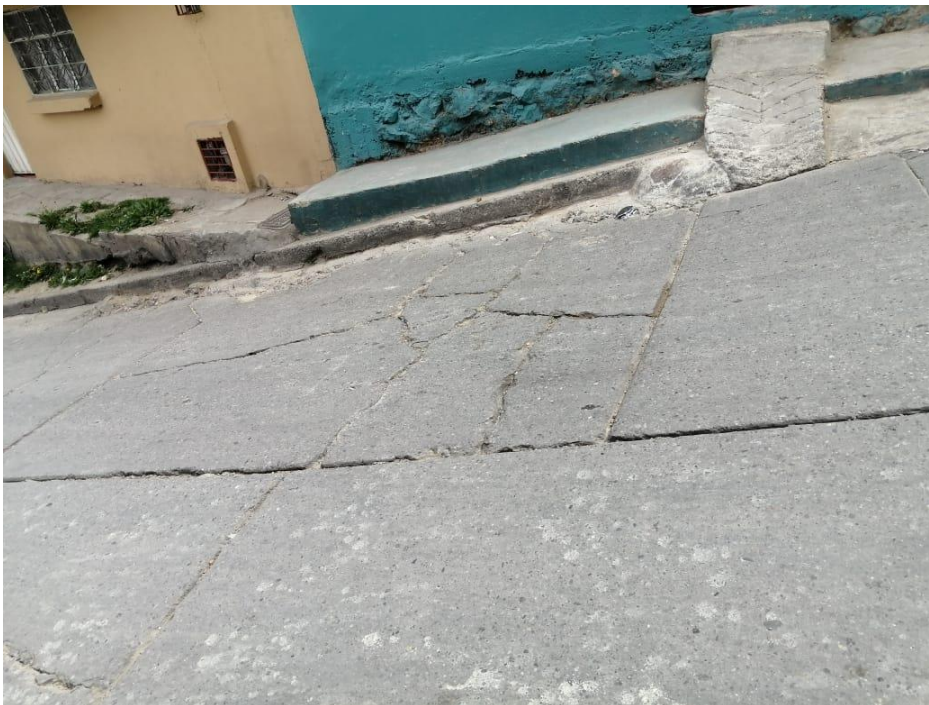
Figura 23 Fracturación múltiple

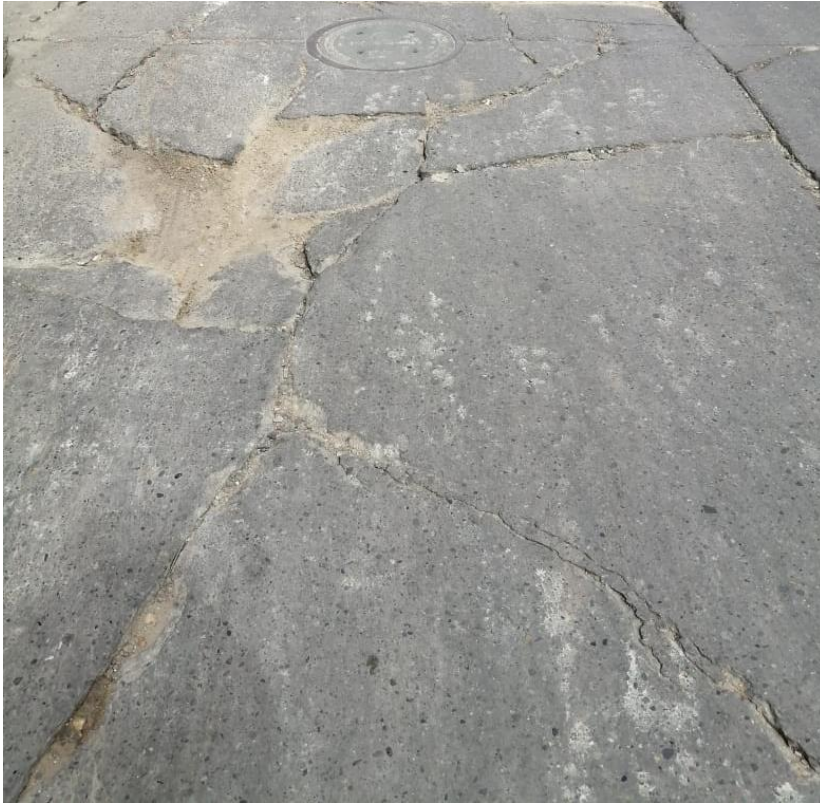
Figura 24 Bache

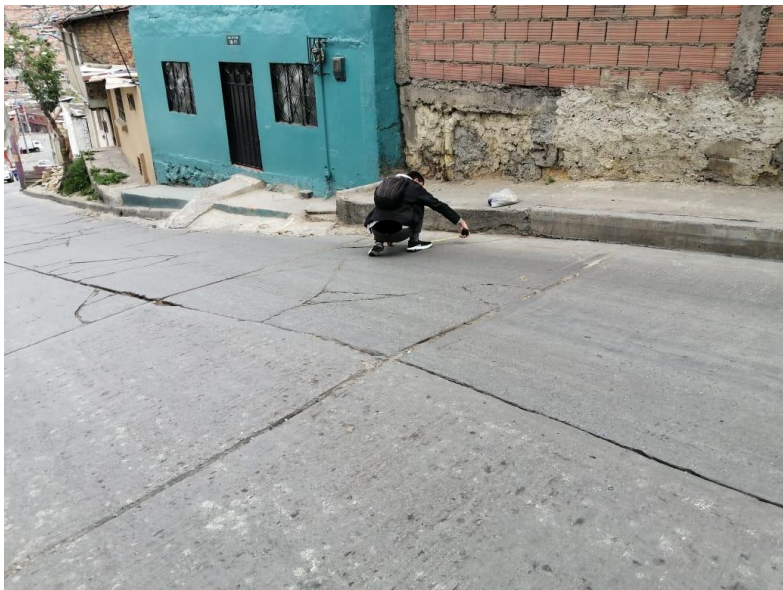
Figura 25 Fisuras

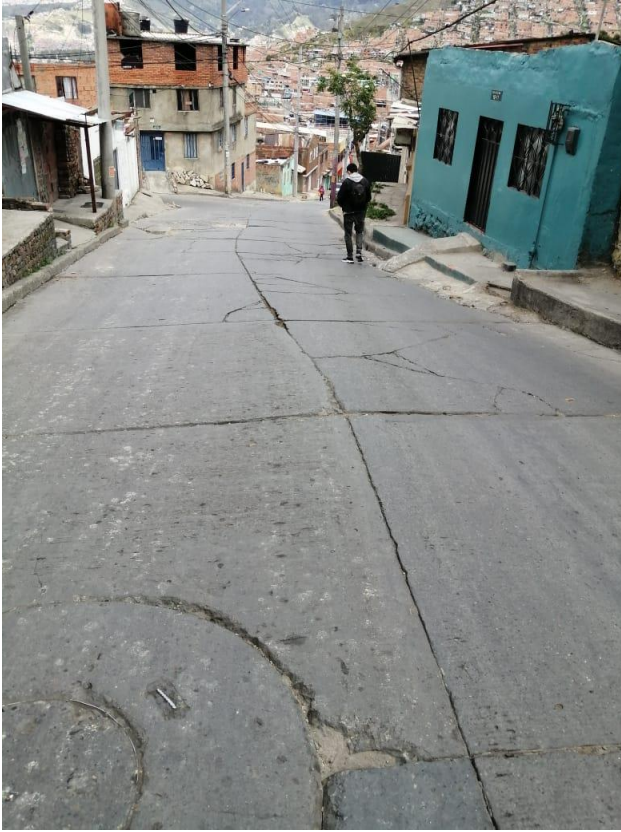
Figura 26 Fallas longitudinales y transversales

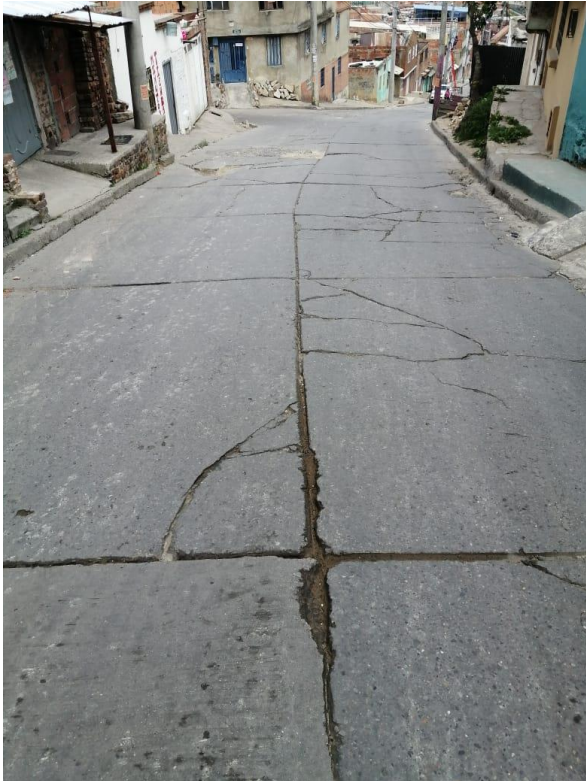
Figura 27 Fallas múltiples

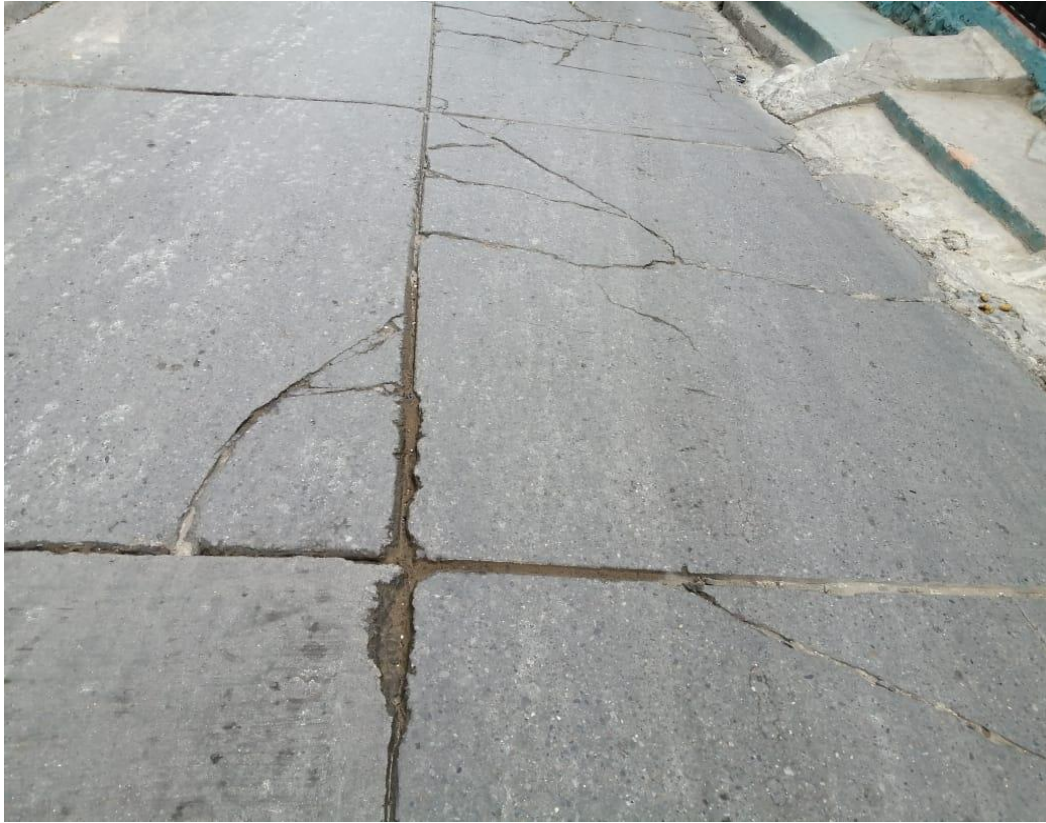
Figura 28 Fallas múltiples

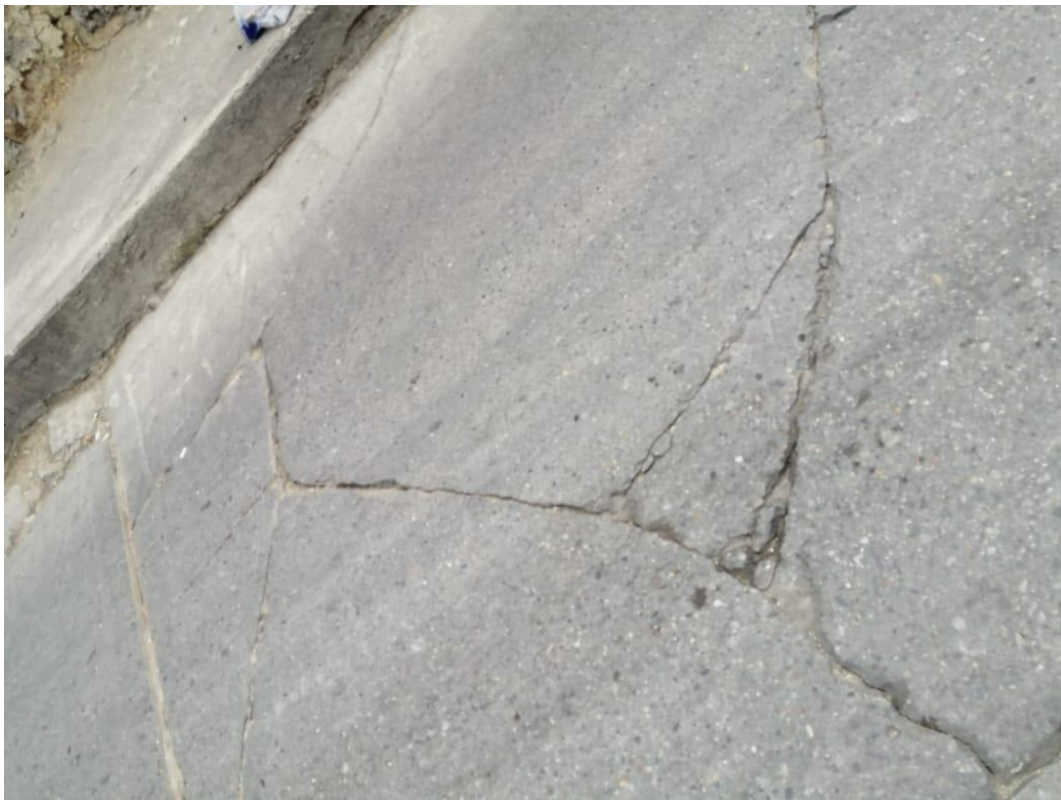
Figura 29 Fallas múltiples

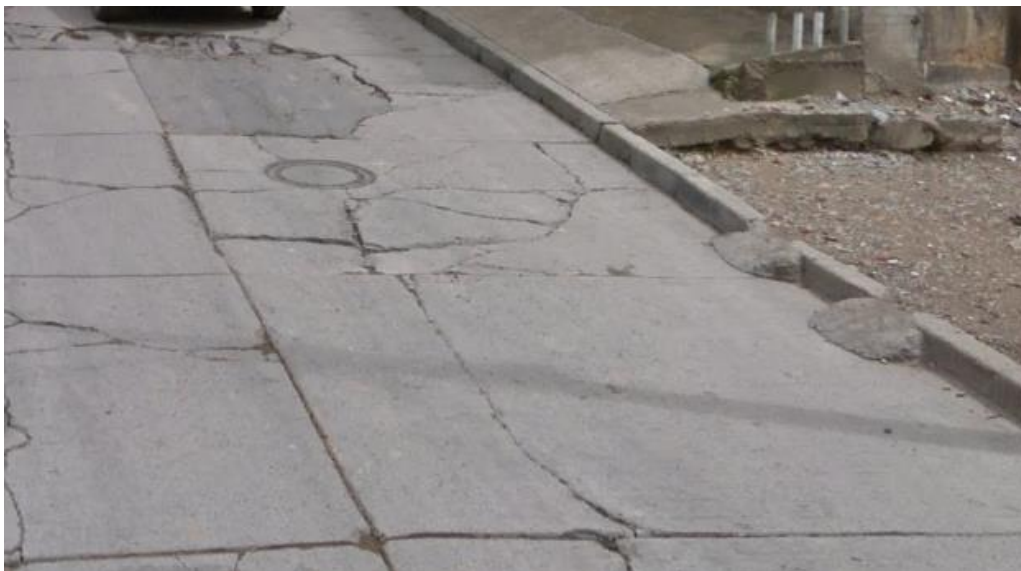
Figura 31 Pozo y parche

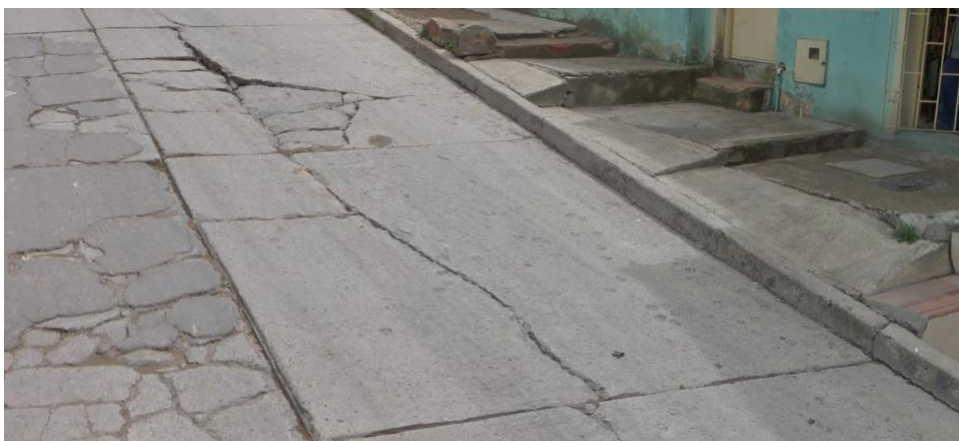
Figura 32 Hundimiento y GL
