**Auditoría en Seguridad Vial tramo Pereira - Alcalá abscisas Km 5+200 - Km 11+200
entre los departamentos de Risaralda y valle del cauca**

Universidad Antonio Nariño

Proyecto de grado presentado como requisito parcial para optar al título de:

Ingeniero Civil

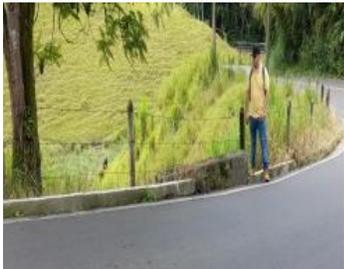
Km 6+ 645 a Km 6+814 – carril izquierdo - lateral izquierdo	
	Diagnóstico	
	Ausencia de barrera de contención vehicular en curva con desnivel entre la vía y el terreno natural mayor a 1 metro.	
	Recomendación

A mediano plazo se debe instalar barrera de contención vehicular. Ya que es un potencial riesgo para el usuario del corredor vial.

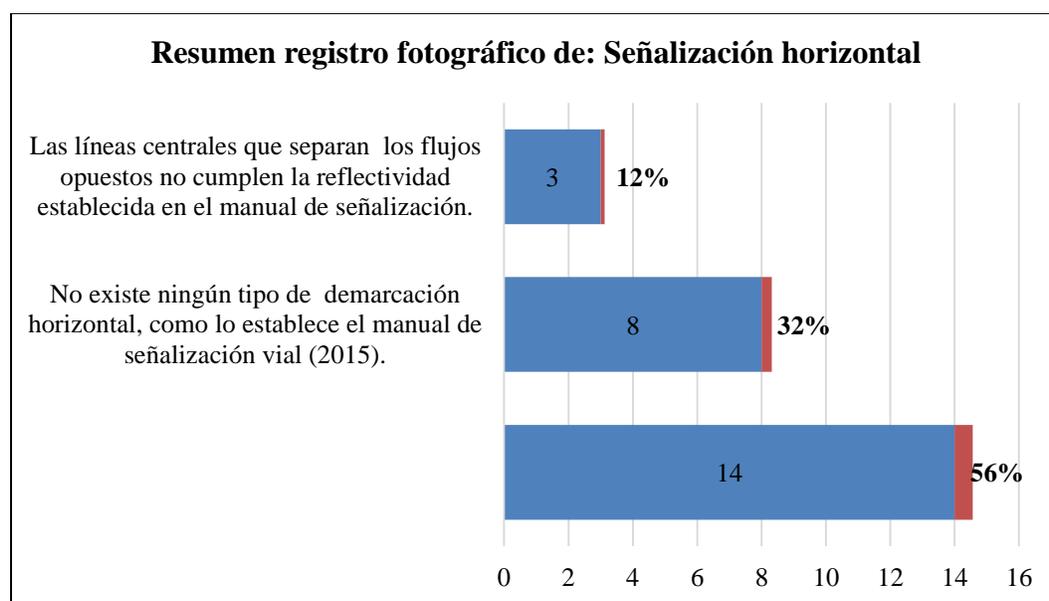
Figura 33. Resumen registro fotográfico de: Señalización horizontal

El 56% de las líneas de borde de pavimento se encuentran deterioradas y obstaculizadas por la vegetación, las líneas centrales que separan los flujos opuestos no cumplen la reflectividad establecida en el manual de señalización, como también se puede evidenciar la falta de demarcación elevada (tachas).en el 32% No existe ningún tipo de demarcación horizontal, como lo establece el manual de señalización vial (2015) y en un 12% las líneas centrales que separan los flujos opuestos no cumplen la reflectividad establecida en el manual de señalización.

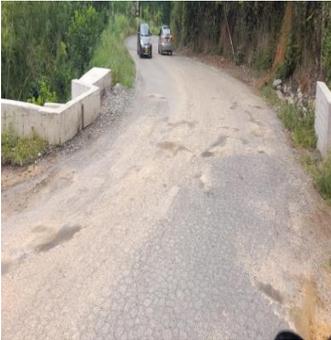
Hallazgos señales horizontales	Ficha #	1
Fotografía	Localización

Km 9+ 604 – K9+759 - Carril izquierdo y derecho	
	Diagnóstico	
	No existe ningún tipo de demarcación horizontal, como lo establece el manual de señalización vial (2015).	
	Recomendación	
	A mediano plazo se debe generar una nueva superficie de rodadura y posteriormente se debe aplicar la demarcación horizontal cumpliendo los parámetros establecidos en el manual de señalización vial (2015).

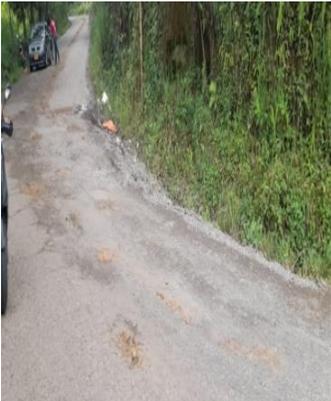
Hallazgos señales horizontales	Ficha #	2
Fotografía	Localización

K9+759 - Km 9+ 999 - Carril izquierdo y derecho	
	Diagnóstico	
	No existe ningún tipo de demarcación horizontal, como lo establece el manual de señalización vial (2015).	
	Recomendación	
	A mediano plazo se debe generar una nueva superficie de rodadura y posteriormente se debe aplicar la demarcación horizontal cumpliendo los parámetros establecidos en el manual de señalización vial (2015).

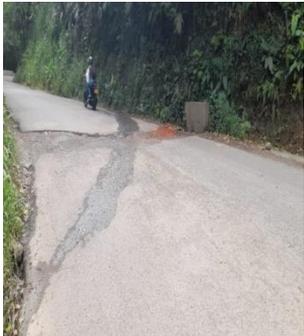
Hallazgos señales horizontales	Ficha #	3
Fotografía	Localización

Km9+999 – K10+179 - Carril izquierdo y derecho	
	Diagnóstico	
	No existe ningún tipo de demarcación horizontal, como lo establece el manual de señalización vial (2015).	
	Recomendación	
	A mediano plazo se debe generar una nueva superficie de rodadura y posteriormente se debe aplicar la demarcación horizontal cumpliendo los parámetros establecidos en el manual de señalización vial (2015).

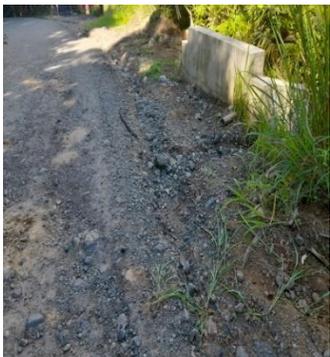
Hallazgos señales horizontales	Ficha #	4
Fotografía	Localización

K10+ 529 – K10+587 - Carril izquierdo y derecho	
	Diagnóstico	
	No existe ningún tipo de demarcación horizontal, como lo establece el manual de señalización vial (2015).	
	Recomendación	
	A mediano plazo se debe generar una nueva superficie de rodadura y posteriormente se debe aplicar la demarcación horizontal cumpliendo los parámetros establecidos en el manual de señalización vial (2015).

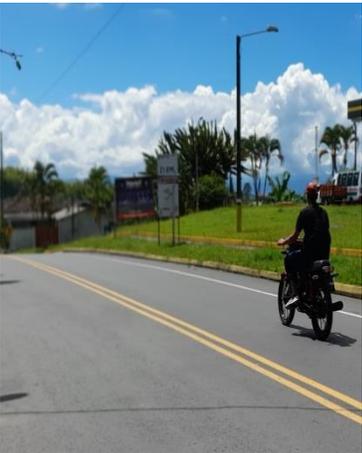
Hallazgos Comportamiento agresivo.	Ficha #	1
Fotografía	Localización

Km 8+ 823 – carril derecho	
	Diagnóstico	
	Se evidencia motociclista sin protección. Vulnerable ante colisión.	
	Recomendación	
	A corto plazo, se debe implementar educación vial y colocación de vallas restrictivas.

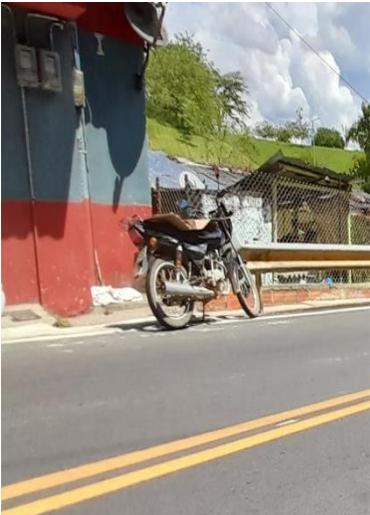
Hallazgos Comportamiento agresivo.	Ficha #	2
Fotografía	Localización

Km 9+ 090 - carril izquierdo – lateral izquierdo	
	Diagnóstico	
	Se evidencia motocicleta mal estacionada potencial riesgo colisión y obstaculizando el flujo vehicular.	
	Recomendación	
	A corto plazo, se debe implementar educación vial y colocación de vallas restrictivas.

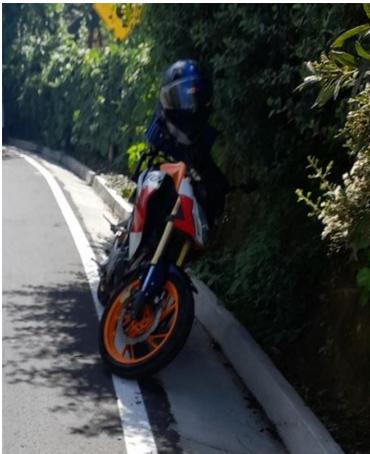
Hallazgos Comportamiento agresivo.	Ficha #	3
Fotografía	Localización

Km 0+ 000 - carril derecho – lateral derecho	
	Diagnóstico	
	Se evidencia motocicleta mal estacionada potencial riesgo colisión.	
	Recomendación	
	A corto plazo, se debe implementar educación vial y colocación de vallas restrictivas.

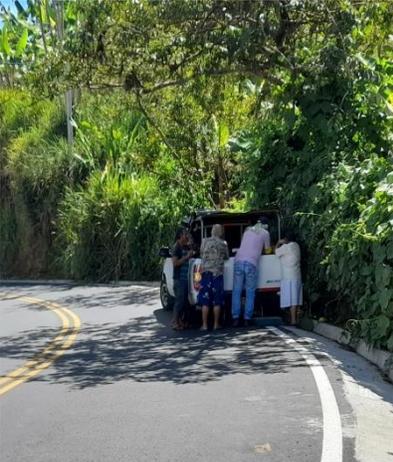
Hallazgos Comportamiento agresivo. Fotografía	Ficha # Localización	1

Km 0+ 000 - Carril derecho - lateral derecho	<p>Diagnóstico</p> <p>Se evidencia Automóvil comercializando productos agrícolas. Potencial riesgo de colisión en curva, presencia de habitantes del sector.</p> <p>Recomendación</p> <p>A corto plazo, se debe implementar educación vial y colocación de vallas restrictivas.</p>

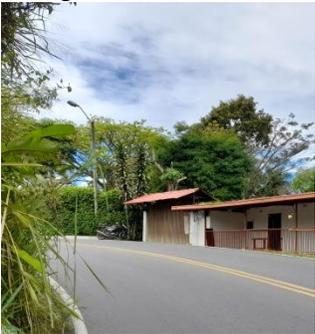
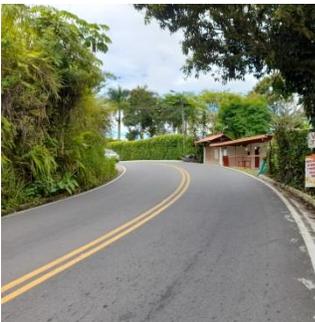
Hallazgos Entradas – Entradas Perpendiculares	Ficha #	1
Fotografía	Localización

Km 6+ 215 – carril derecho - lateral derecho	
	Diagnóstico	
	Entrada perpendicular al eje de la vía, Potencial riesgo de siniestralidad por limitación de visibilidad y no implementación de carril de desaceleración.	
	Recomendación

A largo plazo se debe implementar señalización y carril de desaceleración para evitar siniestros viales.

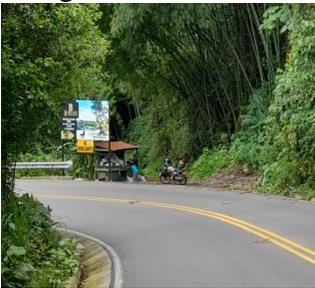
Hallazgos Entradas – Entradas Perpendiculares	Ficha #	2
Fotografía	Localización

Km 6+ 416 – carril izquierdo - lateral izquierdo	
	Diagnóstico	
	Entrada perpendicular al eje de la vía, Potencial riesgo de siniestralidad por limitación de visibilidad y no implementación de carril de desaceleración.	
	Recomendación

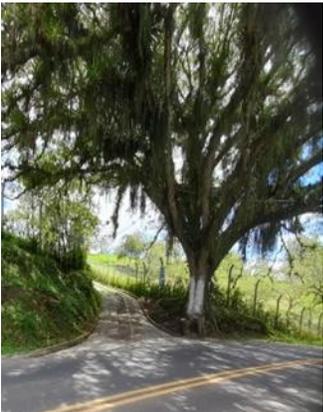
Hallazgos Obstáculos – Obstáculos en la Vía Fotografía	Ficha # Localización	1

Km 7+ 874 – carril izquierdo - lateral izquierdo	
	Diagnóstico Árbol de gran tamaño a bordo de vía. Potencial riesgo de siniestro vial.	
	Recomendación A corto plazo se debe instalar un marcador de obstáculo vertical, como se indica en el manual de señalización vial (2015)

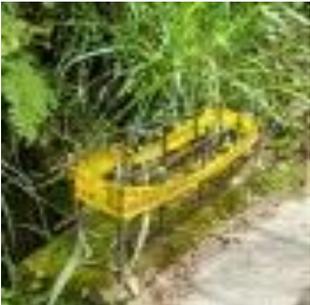
Km 7+ 610 –carril izquierdo - lateral izquierdo	5
	Diagnóstico	
	Cabezal de drenaje que presenta inseguridad para los usuarios del corredor vial, porque no cuenta con material y elementos reflectivos como pintura y captafaros estipulado en la cartilla de señalización horizontal capítulo 3.5 marcas de objetos.	
	Recomendación

A corto plazo terminar el cabezal de drenaje, aplicar material y elementos reflectivos como pintura y captafaros a todo el cabezal.

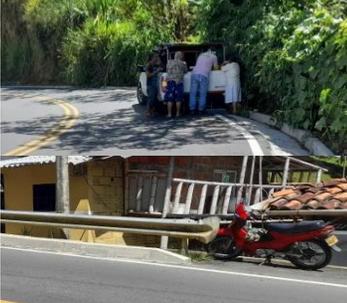
Motocicleta al bordo de la vía. Potencial riesgo de colisión.
Auto móvil estacionado en curva	K9+160	X		10

Auto móvil comercializando productos agrícolas. Potencial riesgo de colisión en curva, presencia de habitantes del sector.
Motocicleta mal estacionada	K9+220		X	11
