**Análisis y caracterización de causas de falla en tubería de serpentines de tanques
tipo reactor para planta de aceites y grasas vegetales.**

William Alberto Londoño Beltrán.

Universidad Antonio Nariño

Analizar y caracterizar las causas de falla en tubería de serpentines del tanque reactor para la planta de aceites y grasas vegetales de la empresa SIGRA S.A.S.

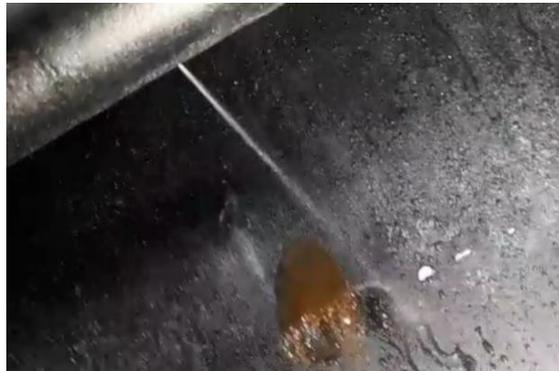
Figura 2- 1 Ruptura de tubería de serpentín en uso.

Como el material de tubería se desprende en partículas muy pequeñas, estas al momento de encontrar una salida por fisura en tubo se liberan a gran presión, como se puede apreciar en la figura 2-1:

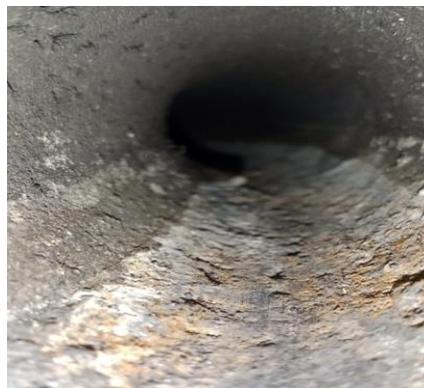
Figura 2- 3 Corrosión interna en la tubería de serpentín.

En la figura 2-3, se presenta, corrosión y afectación del área interna de los tubos.

Realizando una inspección mediante boroscopio al interior de la tubería se pudo observar un tipo de huecos dentro de la tubería que sugieren la presencia de algún tipo de corrosión aun sin determinar

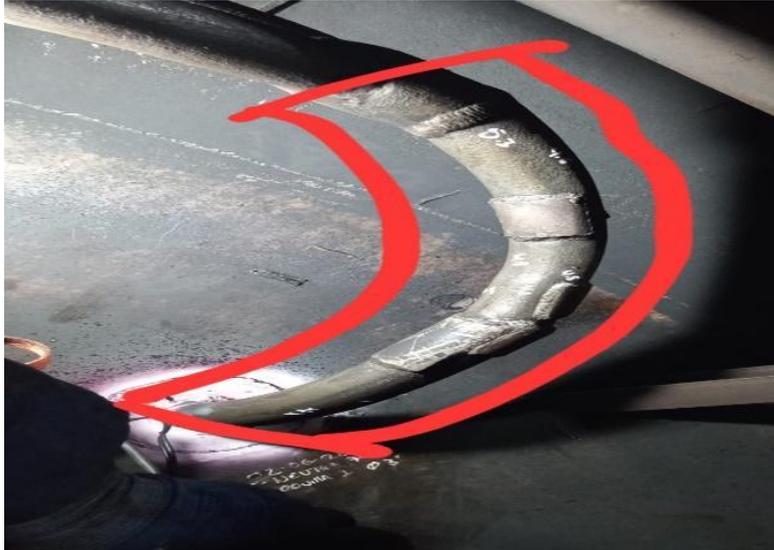
Figura 2- 4 Reparaciones en los daños de las curvas de la tubería.

En la figura 2-4, se presenta parches realizados para cubrir los poros causados debido a algún tipo de corrosión ocasionando paso de fluido al exterior de la tubería.

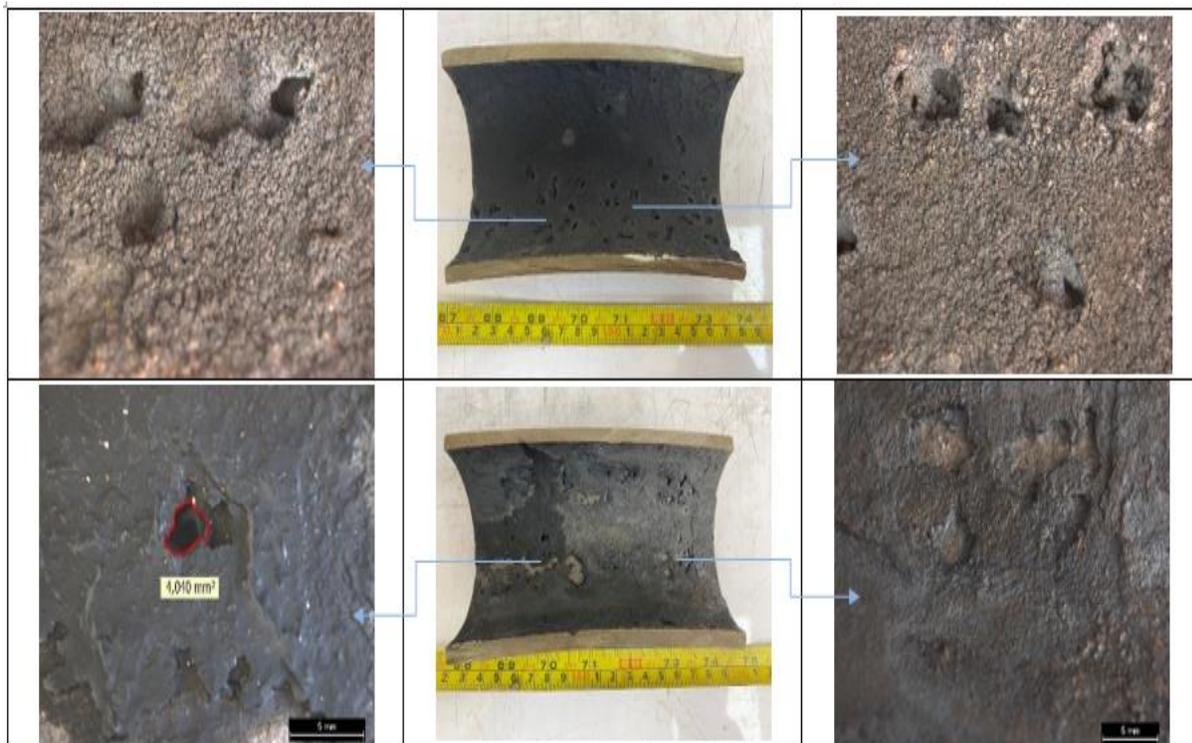
Figura 3- 4 Análisis fractográfico en zona de falla

Sobre la superficie interna del tramo de tubería, se observa un recubrimiento de tonalidad oscura, de alta adherencia, que expone la formación de múltiples picaduras de morfología irregular y alta profundidad, una de las cuales, observada en la (figura 2-4)

inferior derecha, hace referencia al daño pasante, en el cual se instaló el parche metálico evidenciado en la parte interna del tramo recibido.

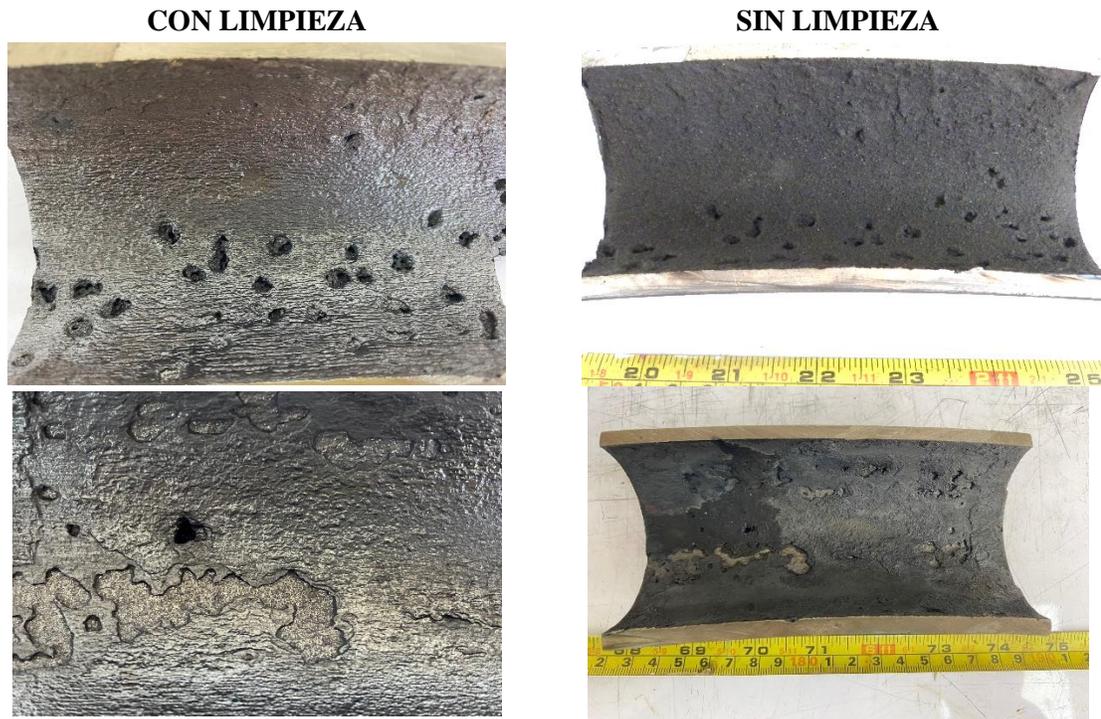
Tabla 3- 8 Análisis fractográficos en zona de falla

La limpieza realizada de forma manual en la superficie interna de la sección de tubería, arrojó una alta presencia de material severamente adherido a la pared interna del tramo, que después de ser removido de forma parcial, expuso las picaduras, pero de mayor tamaño en relación a lo observado sin limpieza, así como nuevas picaduras. Lo anterior indica que las picaduras se están formando bajo el depósito sólido presente en la pieza de estudio.

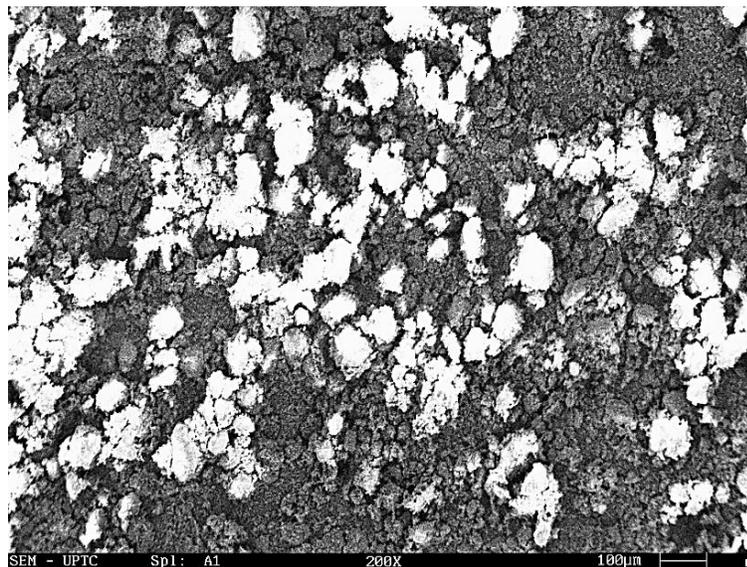
Figura 3- 5 SEM en el interior de las picaduras

En el fondo de las picaduras se puede observar residuos de componentes orgánicos que no están incrustados en el material solamente se puede ver superposición de producto corrosivo mas no interacción electroquímica.

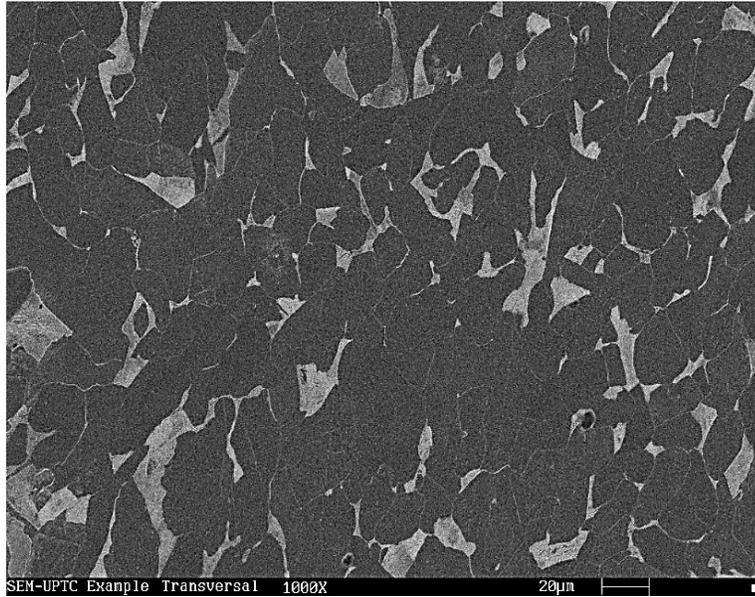
Figura 3- 6 SEM microestructura de la tubería

La microestructura de material en corte transversal no muestra alteraciones en el grano ni incrustaciones que puedan estar causando deterioro por corrosión.

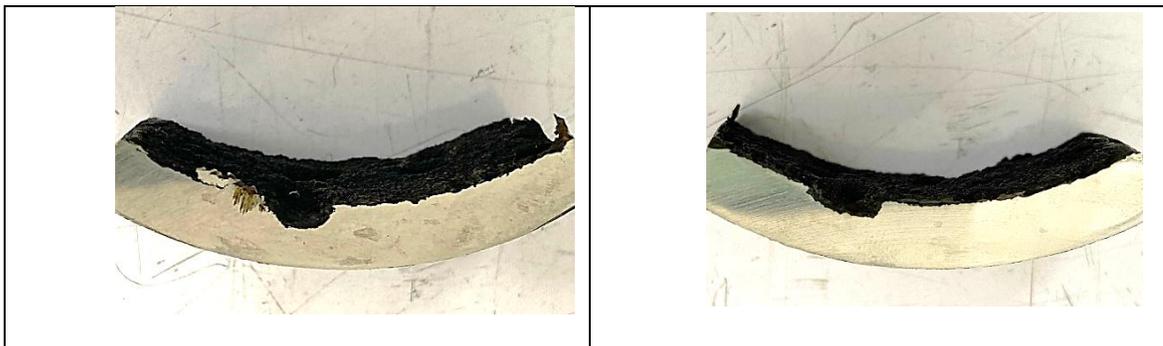
Figura 3- 7 Macrografía en zonas de daño por picadura

El estudio metalográfico se inició puliendo dos caras de las zonas donde se evidenció picaduras. Las siguientes fotografías muestran la propagación de dichos daños puntuales en el tramo.

a.: Macrografía de la zona del daño en muestra de las picaduras	b. Macrografía de la zona del daño en muestra de las picaduras

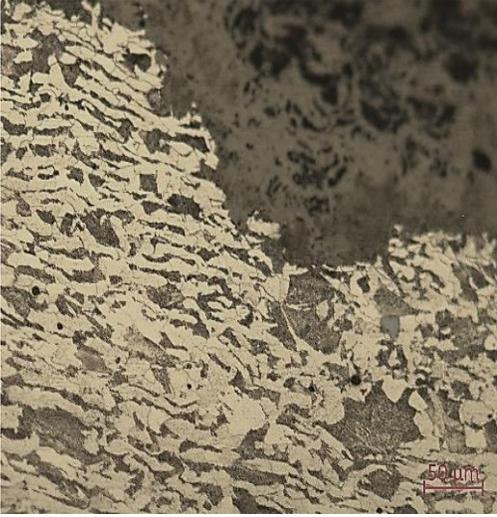
<p data-bbox="282 884 841 947">c: Microestructura ferrita perlita a 200X, borde de la picadura</p>

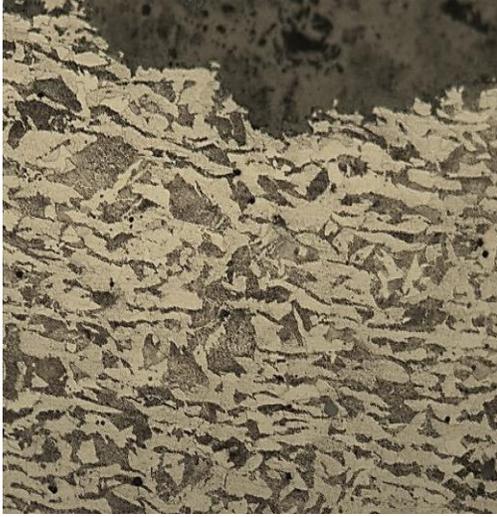
<p data-bbox="867 919 1417 982">d. Microestructura ferrita perlita a 200X, borde de la picadura</p>

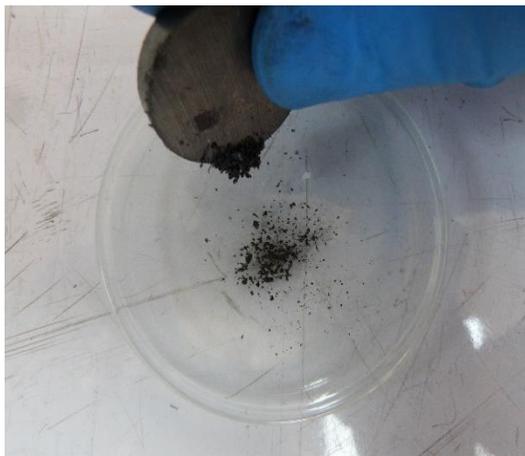
La realización de pruebas de magnetismo y reacciones con ácido clorhídrico se evidencia con alto contenido de material magnético:

e. Solidos ante la presencia de campos magnéticos

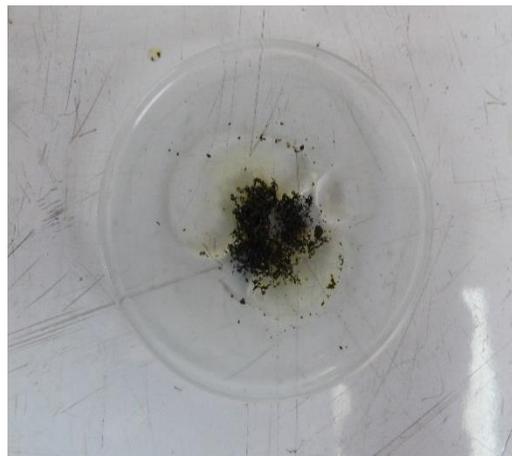
f. Solidos ante la presencia de ácido clorhídrico

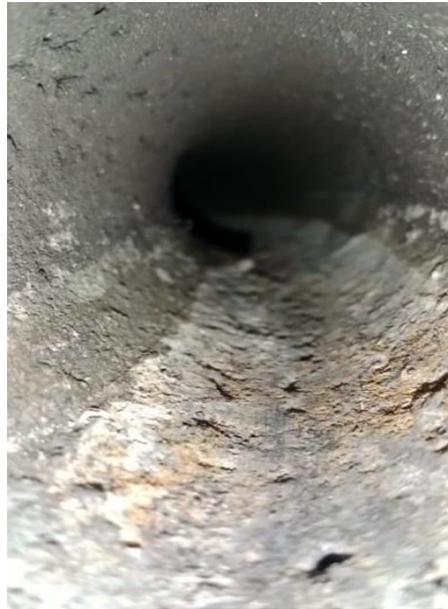
Figura 3- 12 Corrosión del tubo cara interior.

En la figura, se puede observar que el interior de la tubería ha perdido la protección de la tubería del material, es evidente que en el tramo de la curva existe esta falla.
