ANÁLISIS DEL DISEÑO DE INSTALACIONES Y AMBIENTES ESCOLARES DE LA  
UNIVERSIDAD ANTONIO NARIÑO SEDE VILLAVICENCIO FRENTE A LA NTC 4595

UNIVERSIDAD ANTONIO NARIÑO

INFORME FINAL DE TRABAJO DE GRADO PRESENTADO COMO REQUISITO PARA  
OPTAR AL TÍTULO DE ARQUITECTO.

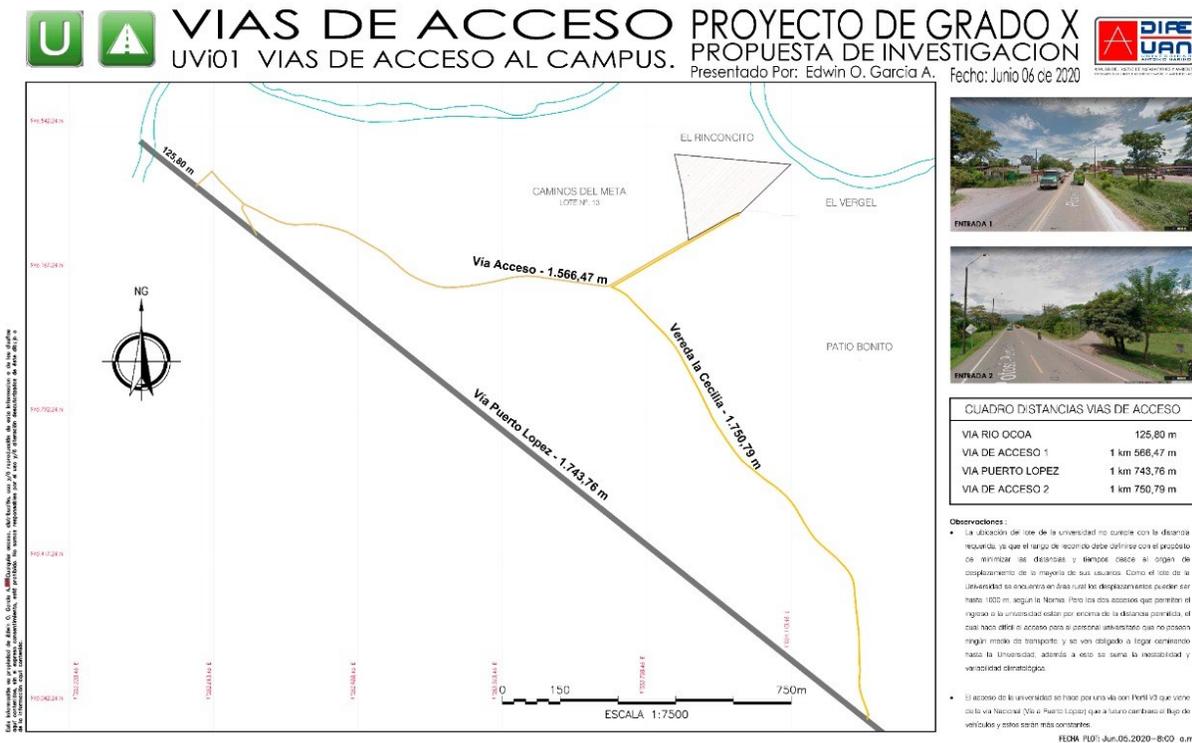
Figura 8. Ficha Vías de Acceso

El predio de la universidad no cuenta claramente con la señalización de las vías definidas para peatones, vehículos u otro medio de transporte, como lo indica la Norma NTC 4596.

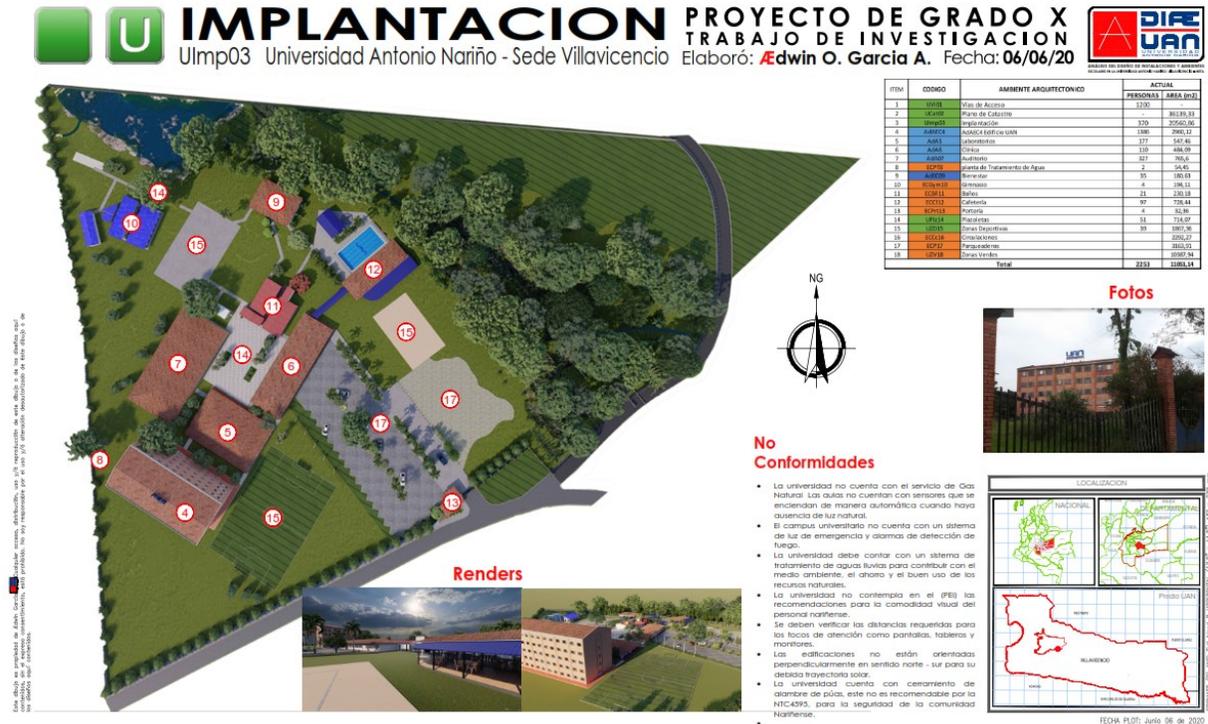
Figura 11. Ficha de Implantación

En cuanto a la implantación (ver figura 11) se encontró que cumplía con la mayoría de requerimientos normativos a excepción de:

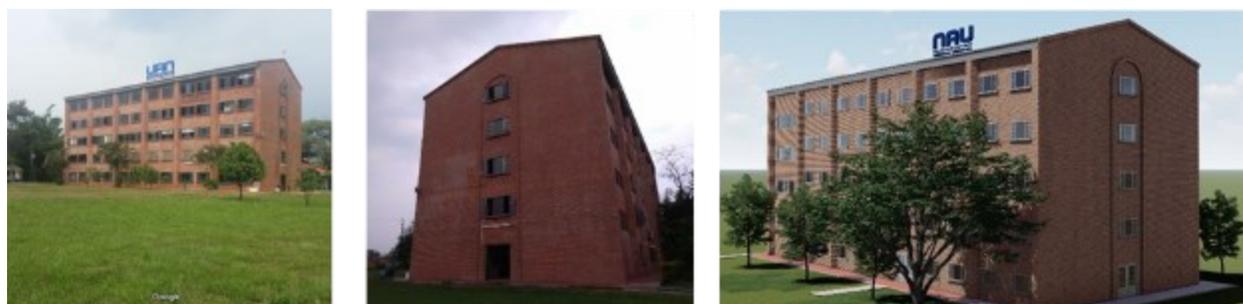
Figura 13. Edificio UAN

- Las Circulaciones del Edificio están de 2,80 m Libres entre muros, dimensión que se ve reducida en el espacio donde las columnas sobresalen de los muros y es de 2,50 m, lo que se convertiría en accidentalidad al salir o evacuar muchas personas al mismo tiempo.
- Las escaleras del edificio UAN no cuenta con baranda en ambos sentidos.
- El edificio no cuenta con un sistema de rampas para la conexión a las otras edificaciones aptas para el personal con capacidad reducida.

- Las aulas carecen de mantenimiento en los Tomacorrientes.
- Los muros del edificio UAN son de un color oscuro, por lo que no cumple con la norma RETILAP.
- Las disposiciones de la mayoría de edificaciones están a 30° y no a 45° como lo indica la norma. NTC 45595 – 2020, con respecto a la posición del Norte.
- Se evidencia que la localización de las edificaciones por estar inclinadas 30° reciben asoleación directa.

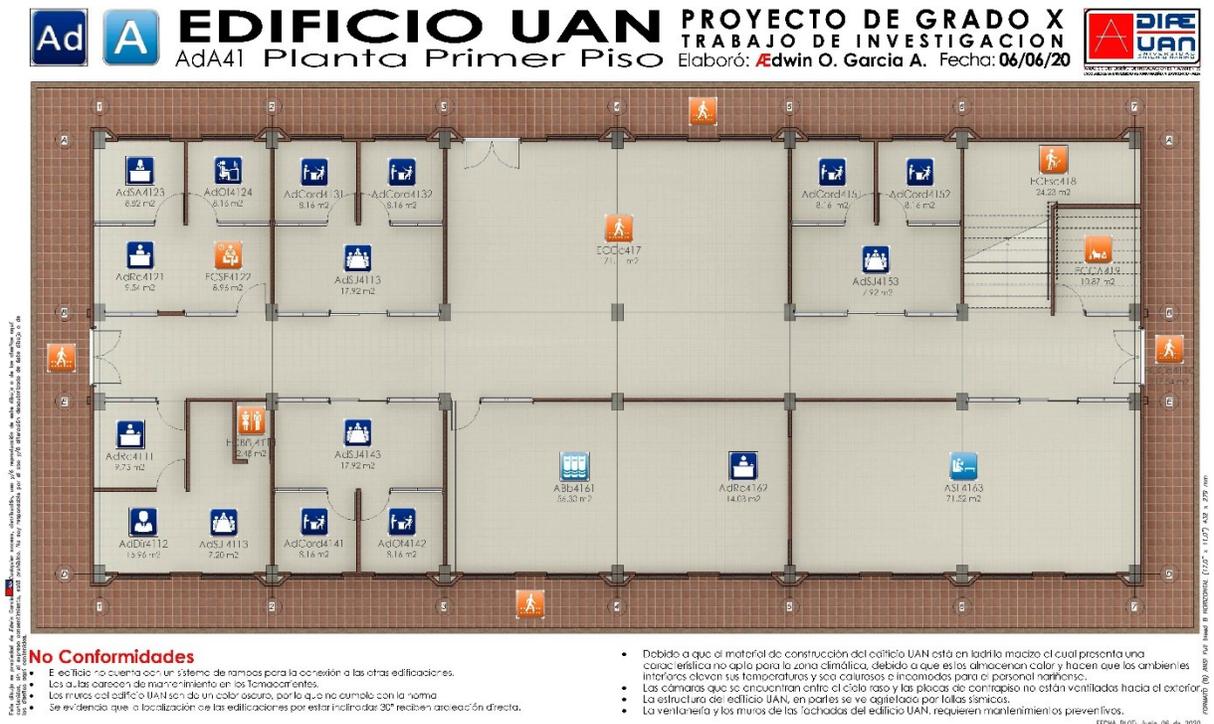
Figura 14. Ficha Edificio UAN primer piso - Áreas

- La estructura del edificio UAN, en partes se ve agrietada por fallas sísmicas.

- La ventanería y los muros de las fachadas del edificio UAN, requieren mantenimientos preventivos, ya que estos se encuentran en deterioro, algunas ventanas presentan oxidación y en la parte inferior de la viga canal, como también en algunas alfajías se evidencia la presencia de nidos de avispas, por lo que podría causar algún tipo de reacciones graves y alérgicas por picaduras a la comunidad nariñense.

En cuanto a las grietas del edificio se sugiere realizar un estudio de análisis por un profesional idóneo para ver la resistencia de la estructura y la construcción del edificio, para evaluar la capacidad portante, las cuales se ven sometidas a fuerzas sísmicas y otras fuerzas o eventualidades impuestas por la naturaleza o por el uso, y así reducir un mínimo el riesgo de deterioro de la integridad física o la pérdida de la vida humana. NSR – 10 (Ministerio de Educacion, 2015).

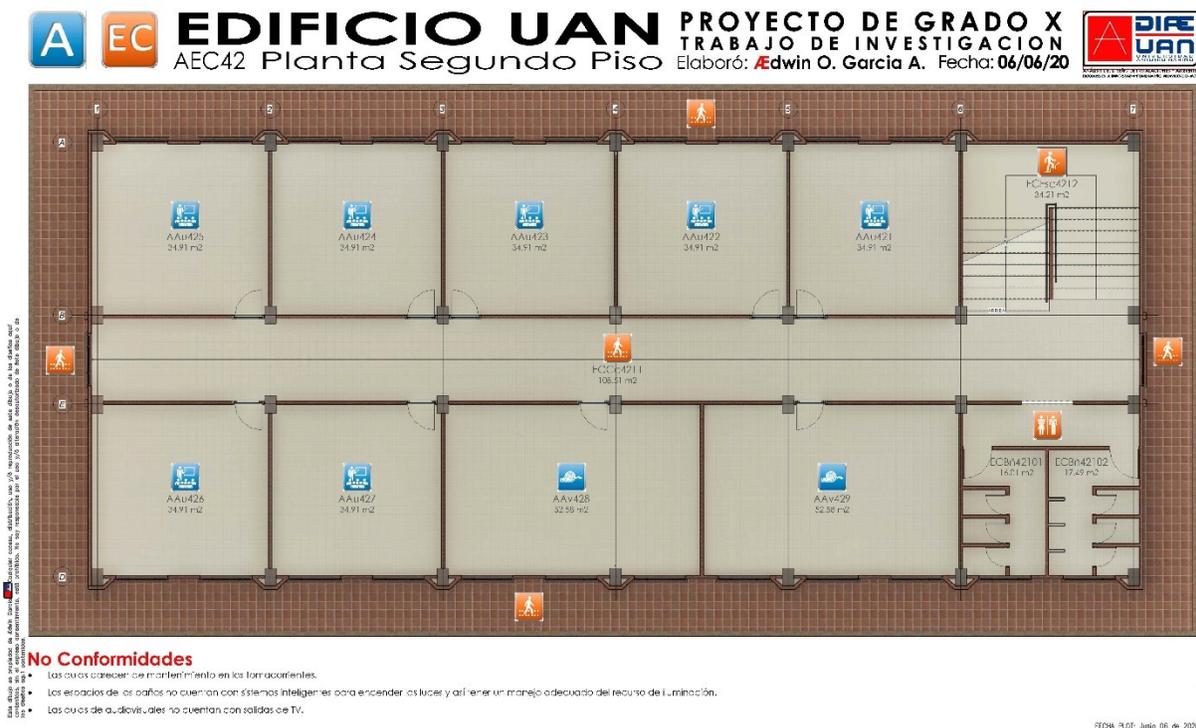
Figura 16. Ficha Edificio UAN segundo piso – Áreas.

No se cumple la norma de 1 aparato sanitario por cada 25 Alumnos.

- Las aulas de audiovisuales no cuentan con salidas de TV, como se muestra en la siguiente figura.

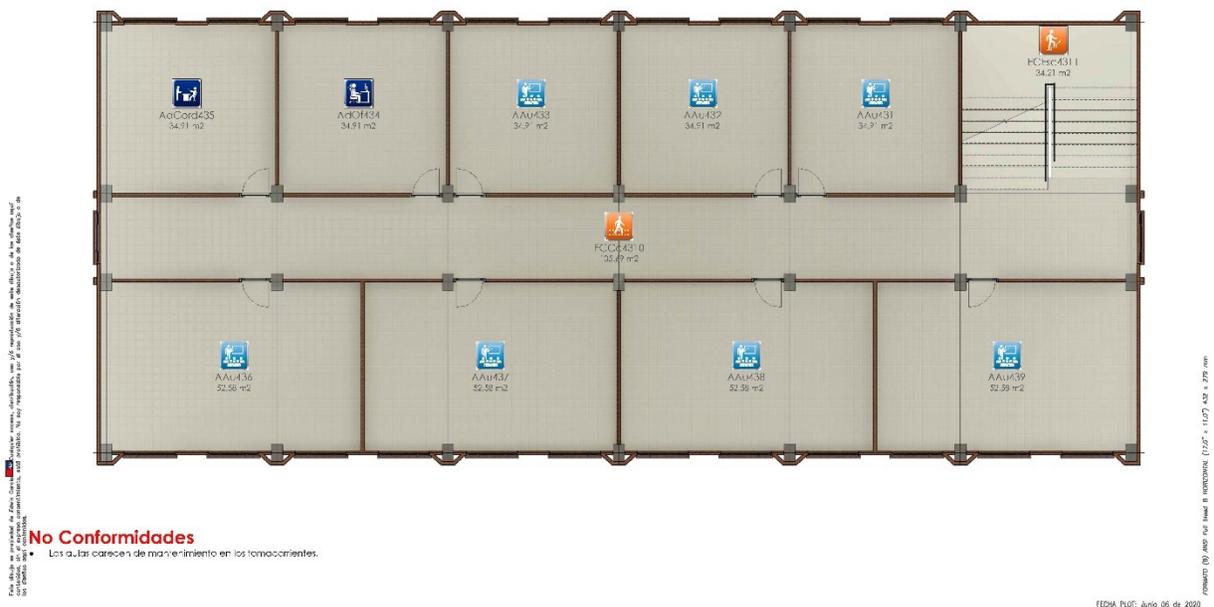
Figura 18. Ficha Edificio UAN tercer piso

Con respecto al tercer piso del edificio (ver figura 18), se pudo identificar que cumplía con buena parte de la normatividad, a acepción de:

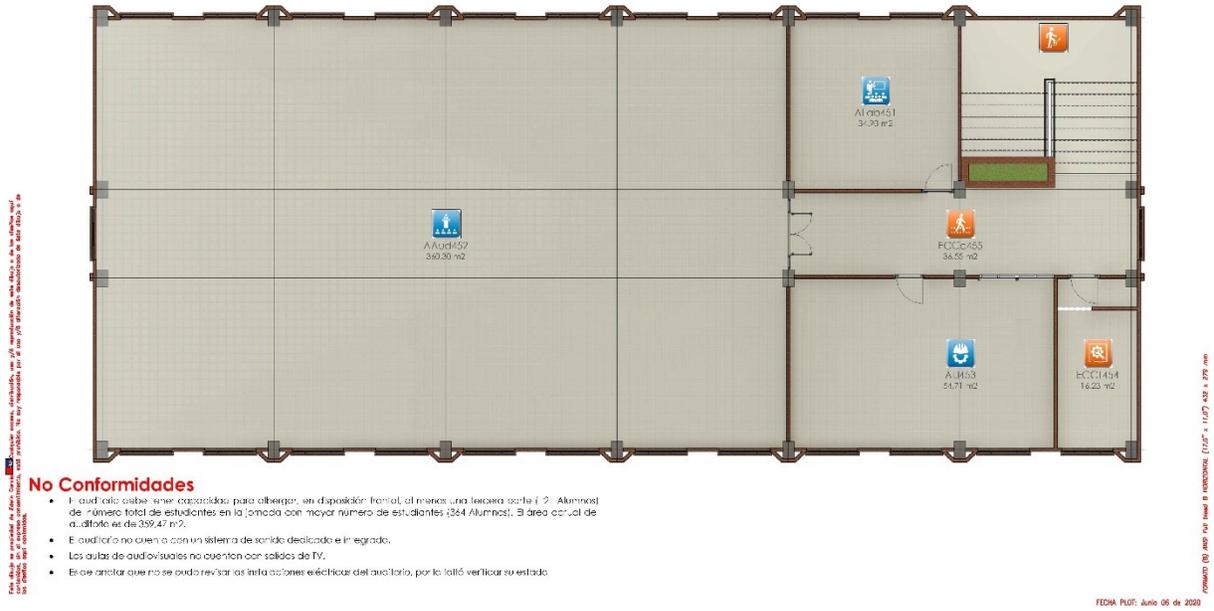
Figura 20. Ficha Edificio UAN quinto piso

A su vez, al inspeccionar el quinto piso del edificio de la UAN se evidenció que cumple buena parte de la NTC 4565 (ver figura 20), aunque se registraron las siguientes No Conformidades:

- En el auditorio se debe tener cuenta por lo menos 2 puestos para personal con capacidad reducida.

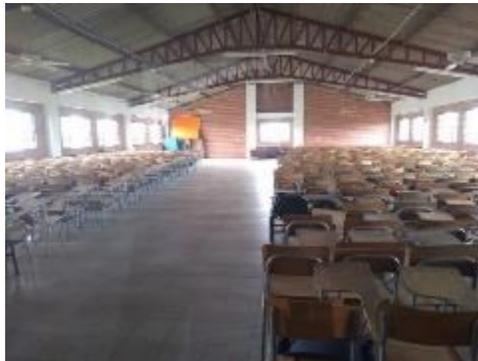
Figura 21. Edificio UAN quinto piso

- El auditorio no cuenta con un sistema de sonido dedicado e integrado (Ver Figura 20).
- Las aulas de audiovisuales no cuentan con salidas de TV.

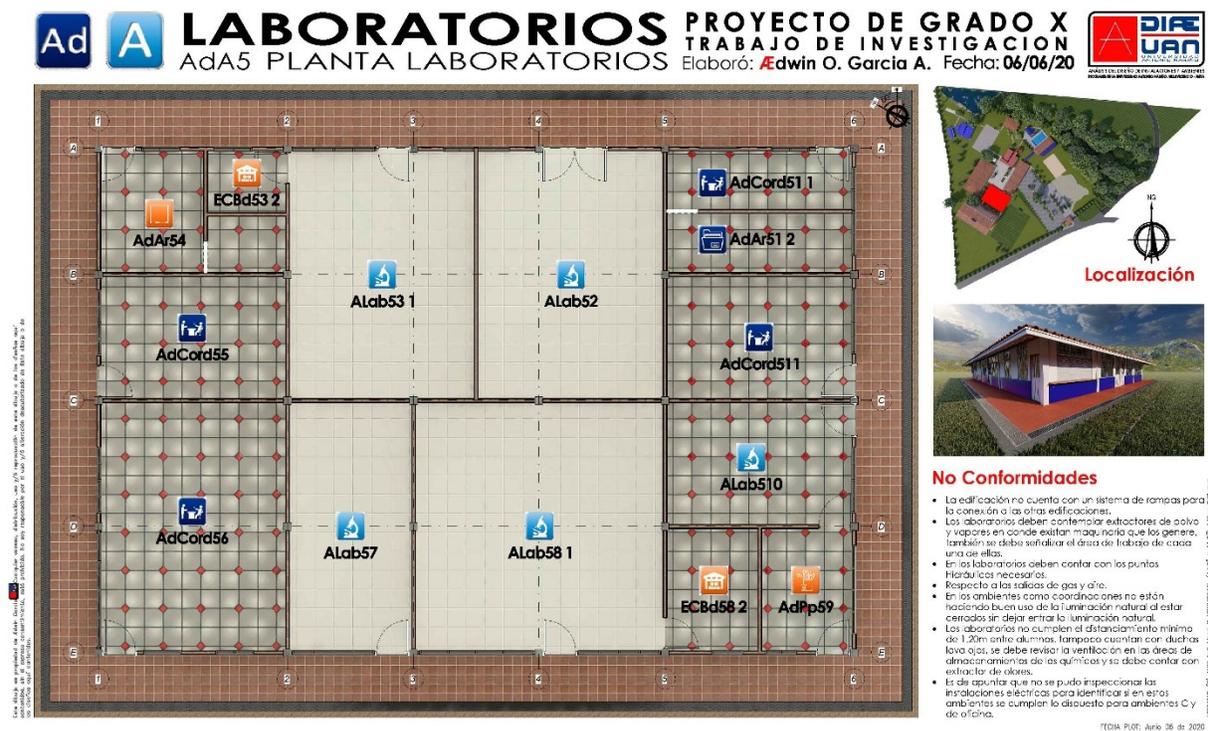
Figura 22. Ficha Laboratorios – Ambientes y Áreas

Otro escenario escolar inspeccionado fueron los laboratorios (ver figura 22, página anterior), los cuales, al verificar el cumplimiento de la NTC 4565, se identificó que cumplían con la mayoría la normatividad, aunque se encontraron las siguientes novedades:

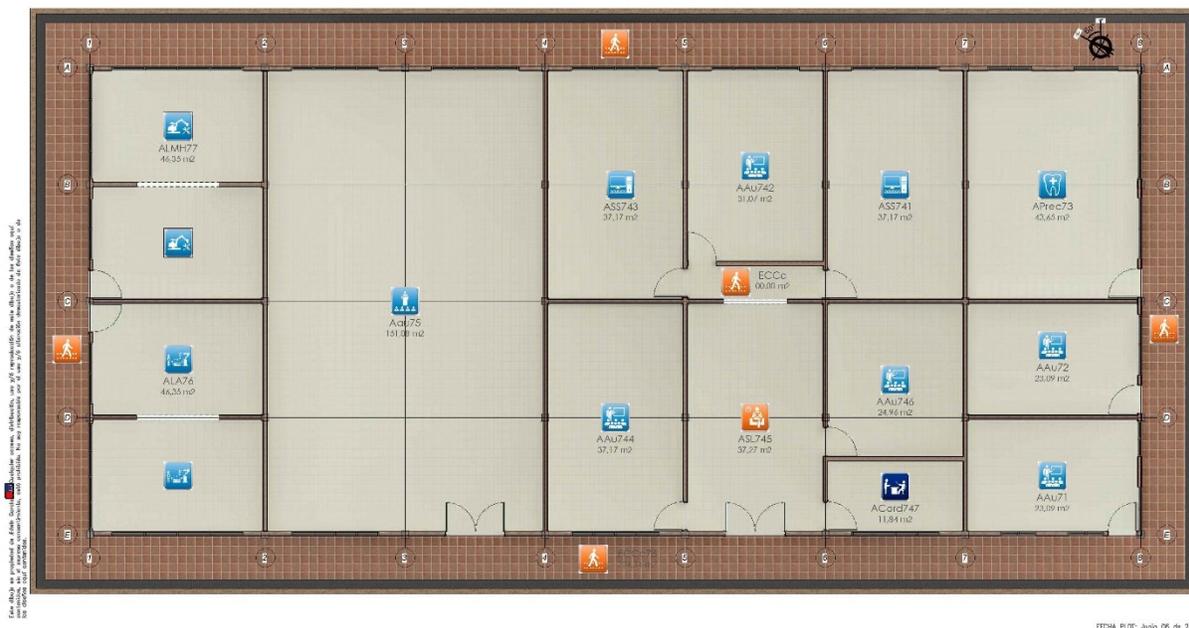
Figura 24. Ficha Auditorio

Por su parte, al inspeccionar el auditorio (ver figura 24), se evidenció que esta edificación con la mayoría de los requerimientos de la NTC 4565, sin embargo:

Al igual que los demás escenarios, tampoco se pudo inspeccionar las instalaciones eléctricas para identificar si en esta construcción se cumple lo dispuesto para ambientes de oficina, auditorios y talleres; ni tampoco se lograron inspeccionar las luminarias.

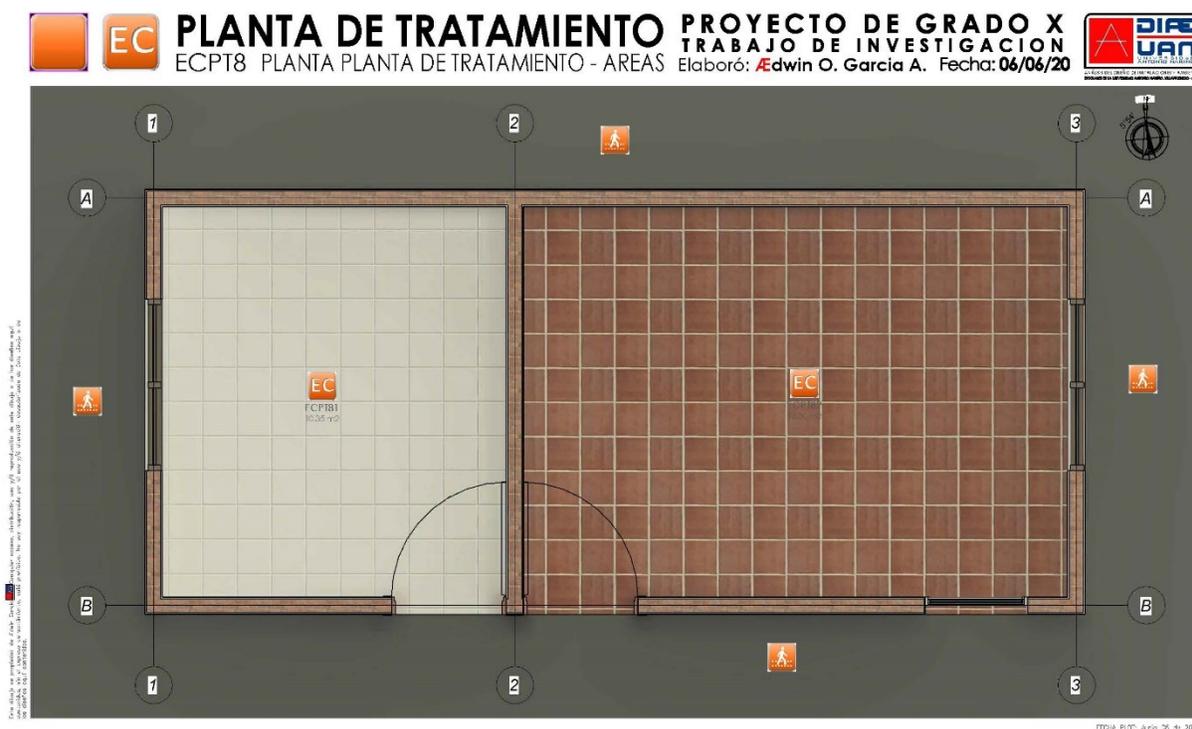
Figura 25. Ficha Plantas de Tratamiento – Áreas.

Así mismo, al inspeccionar las plantas de tratamiento se halló total concordancia con los requerimientos de la norma NTC 4595, por lo que se encuentra en condiciones ideales para su funcionamiento como parte de los ambientes de aprendizaje de la sede Villavicencio de la Universidad Antonio Nariño (ver figura 25).

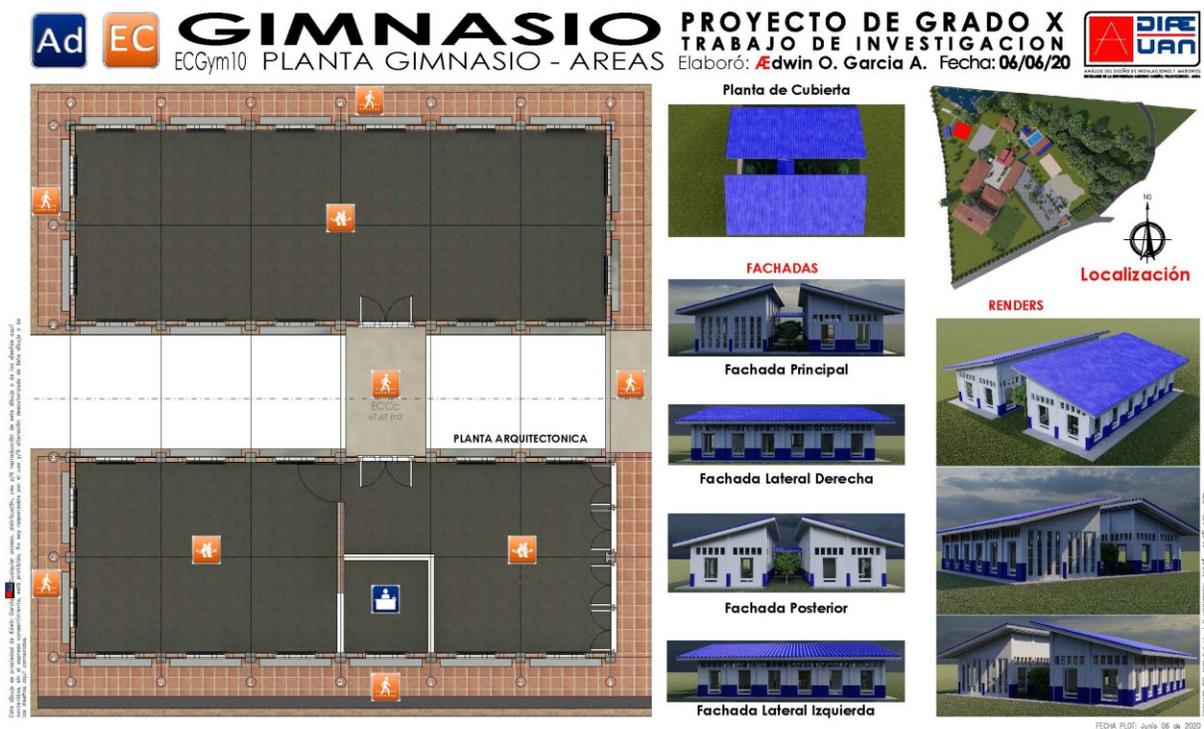
Figura 27. Ficha Gimnasio

Villavicencio se pudo evidenciar que estas instalaciones cumplen con la mayoría de los requisitos normativos (ver figura 27).

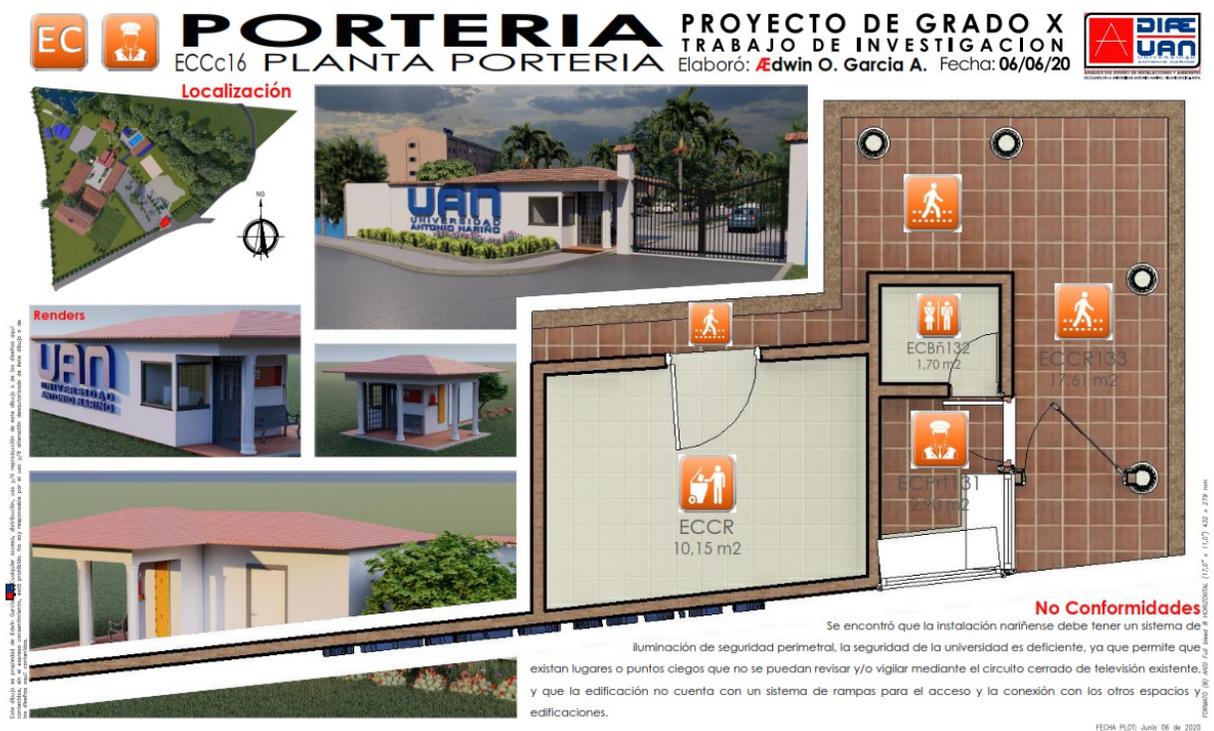
Figura 30. Ficha Portería – Áreas.

seguridad perimetral, la seguridad de la universidad es deficiente, ya que permite que existan lugares o puntos ciegos que no se puedan revisar y/o vigilar mediante el circuito cerrado de televisión existente, y que la edificación no cuenta con un sistema de rampas para el acceso y la conexión con los otros espacios y edificaciones.

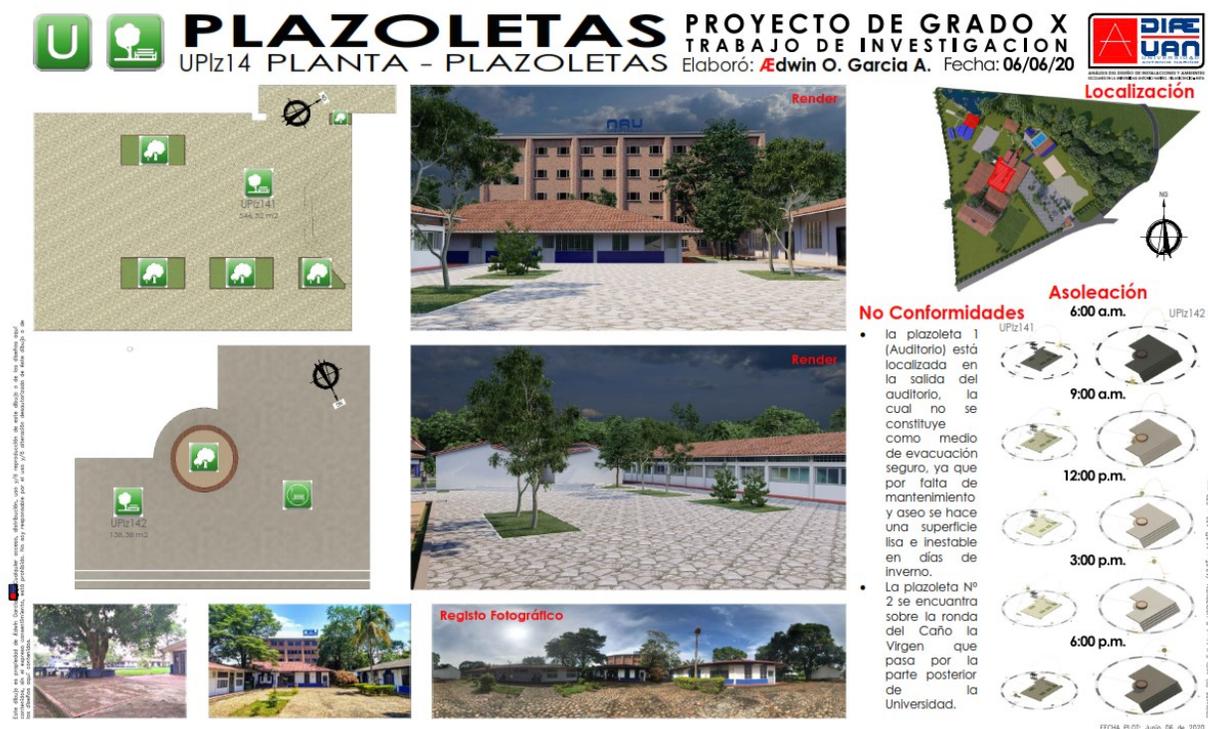
Figura 31. Ficha Plazoletas

En cuanto a la Plazoleta (ver figura 31), se pudo identificar que estas pese a su diseño funcionan, las mismas no conectan con los otros espacios y edificaciones, puesto que no cuentan con un sistema de rampas para las personas con capacidad reducida. Además, no cuentan con la señalización de accesibilidad.

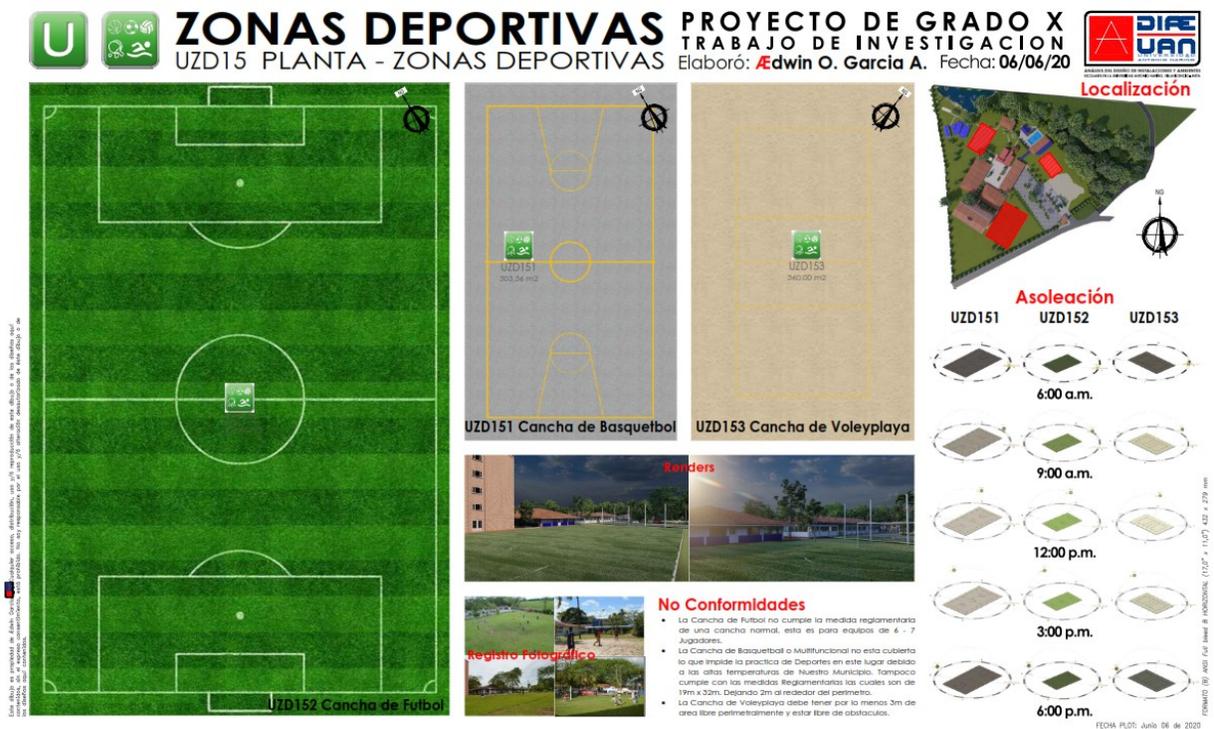
Figura 32. Ficha Zonas recreativas

Además, las zonas deportivas como la cancha múltiple y la cancha de Voleyplaya (ver Ficha 32) no se encuentran bien iluminadas por lo que se dificulta la práctica de estos deportes en horas del atardecer o en la jornada nocturna.

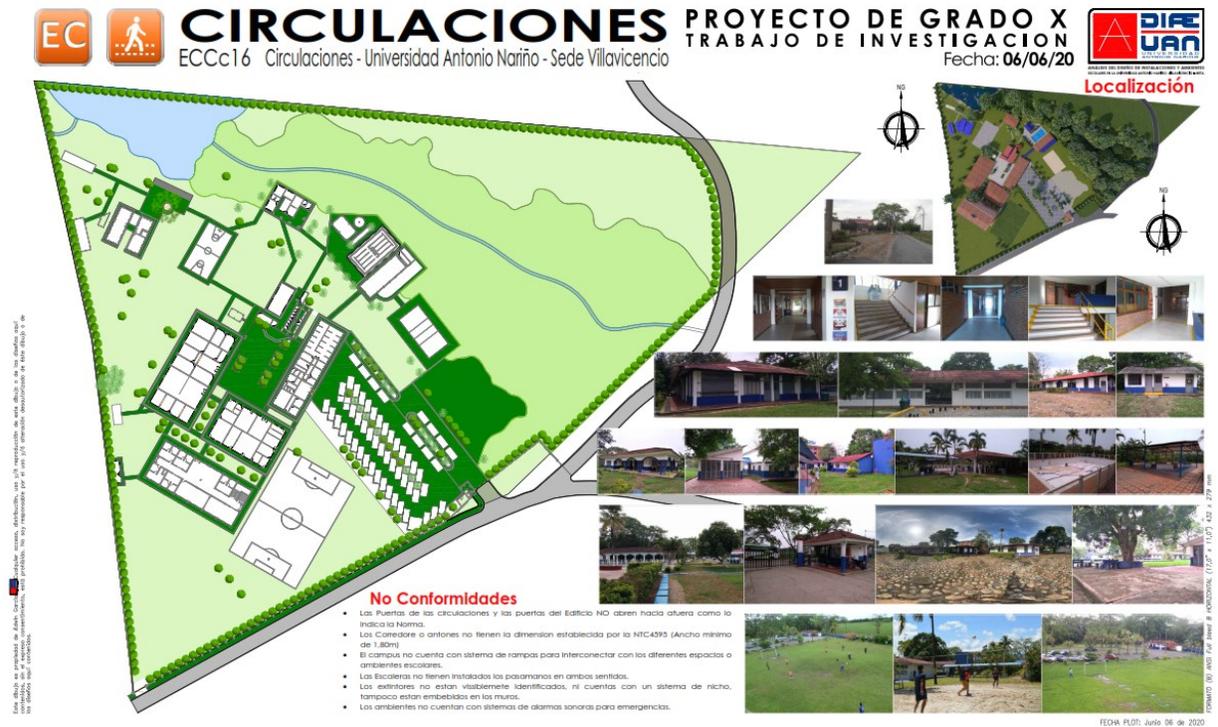
Figura 33. Ficha Circulaciones

En materia de circulaciones (ver figura 33), se detectaron varias falencias como que la universidad no cuenta con un sistema de Evacuación definido y no está completamente señalizado, esto hace que las características ambientales con las cuales es necesario dotar a los distintos espacios que conforman las instalaciones escolares no cumpla con la norma (Ministerio de Educacion, 2015).

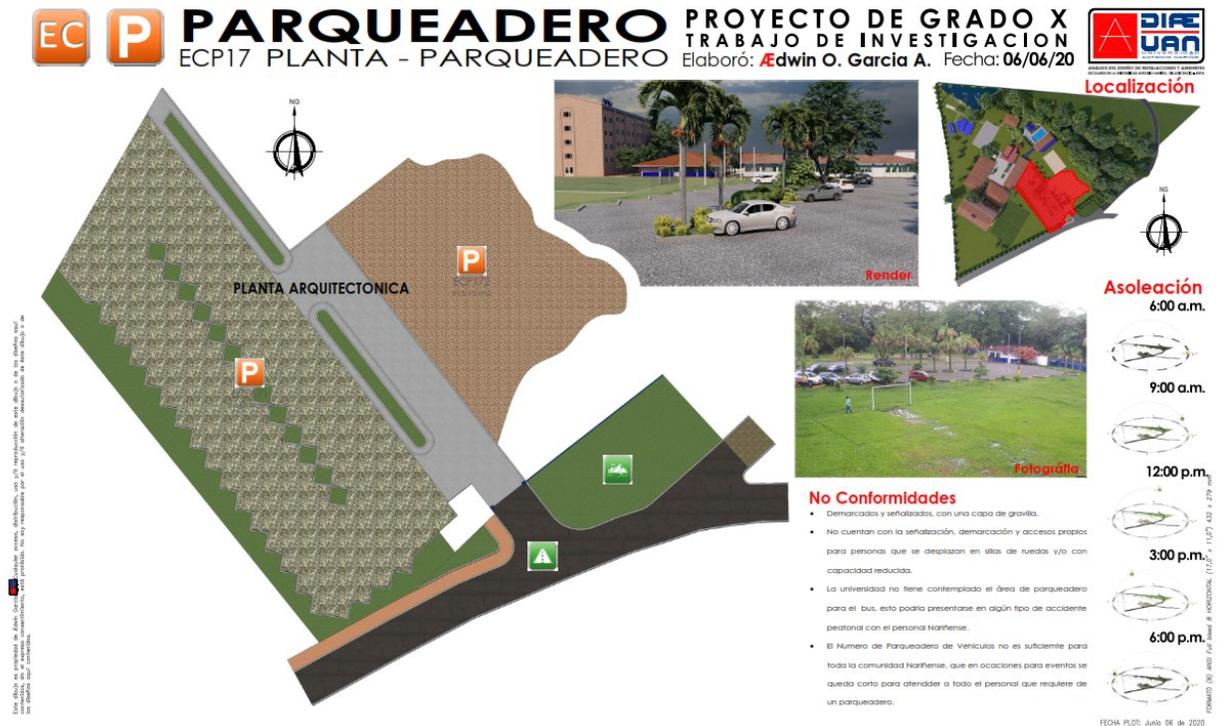
Figura 34. Ficha Parquederos

A su vez, la universidad cuenta con amplios parqueaderos (ver figura 34), demarcados y señalizados, tapizados en balastro, que cumple con varios de los requerimientos de la normatividad, aunque no son incluyentes, pues no cuentan con la señalización, demarcación y accesos propios para personas con capacidad reducida, por lo tanto, requiere su rediseño y adopción, no sólo para cumplir con la norma sino para proporcionar el trato digno que requiere esta población vulnerable. Además, la universidad no tiene contemplado el área de parqueadero para al menos un bus, esto podría presentarse en algún tipo de accidente peatonal con el personal Nariñense.

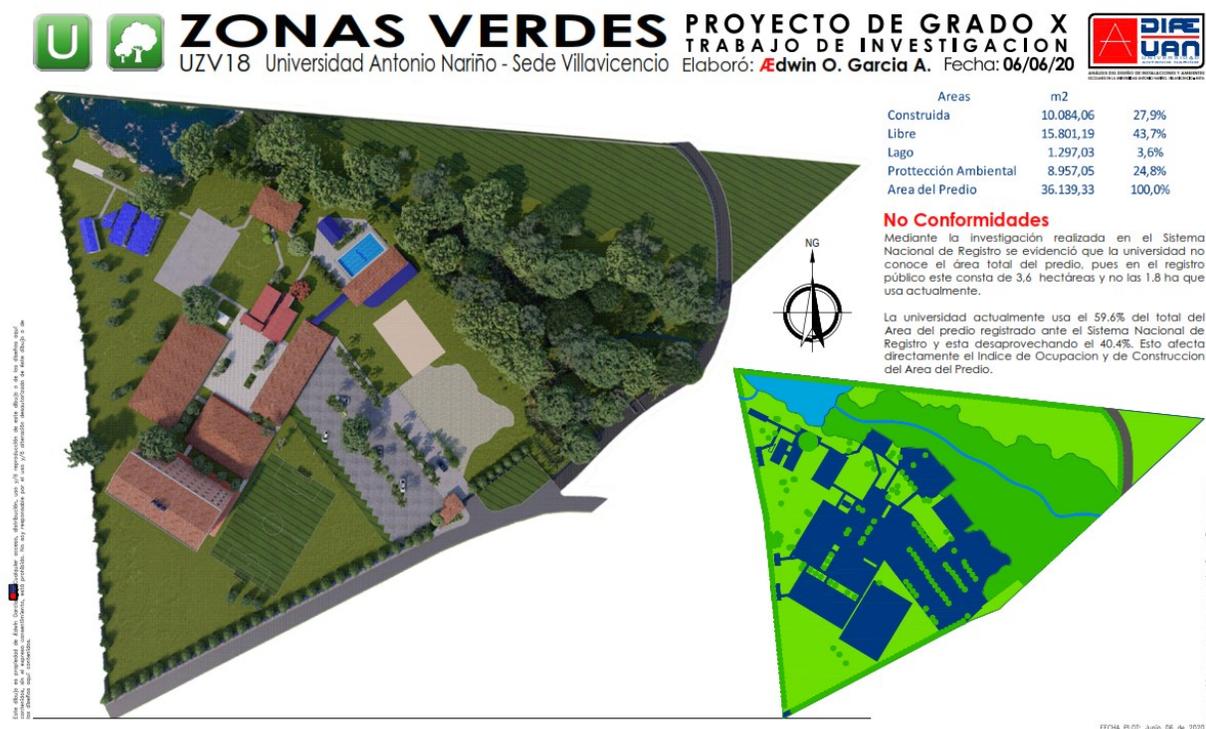
Figura 35. Ficha Zonas verdes

Para finalizar, se inspeccionaron las zonas verdes (ver figura 35), dejando ver que casi cumplen con los requerimientos normativos, aunque existen varios árboles que se encuentran en áreas de circulación, que entorpecen la misma, pues por épocas las ramas se encuentran ubicadas a menos de 2,0 m de altura de estas áreas.

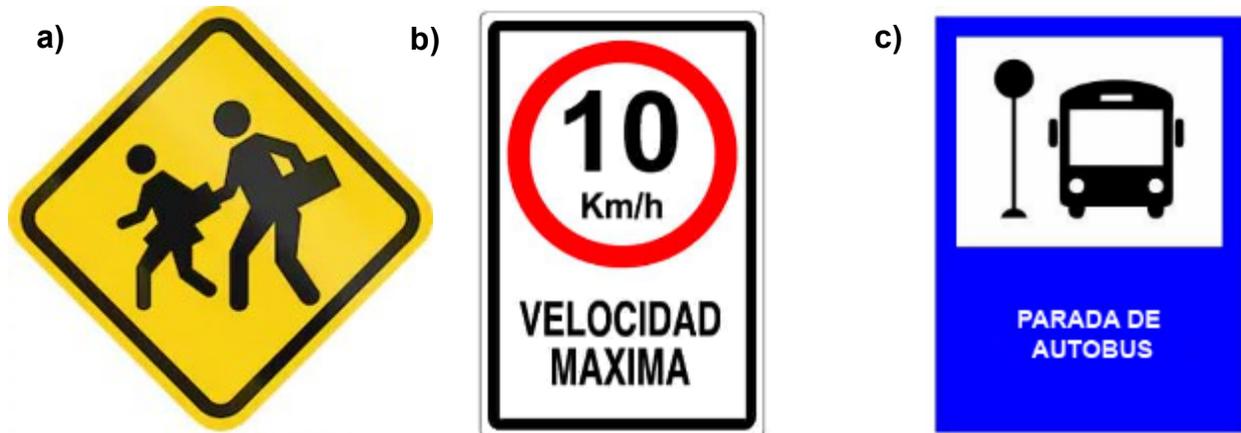
Figura 38. Señalización sugerida en la vía de acceso a la UAN

• *Serie parada de bus en zona escolar*: indica el inicio del paradero de una zona escolar y sus restricciones (ver señal c, figura 32).

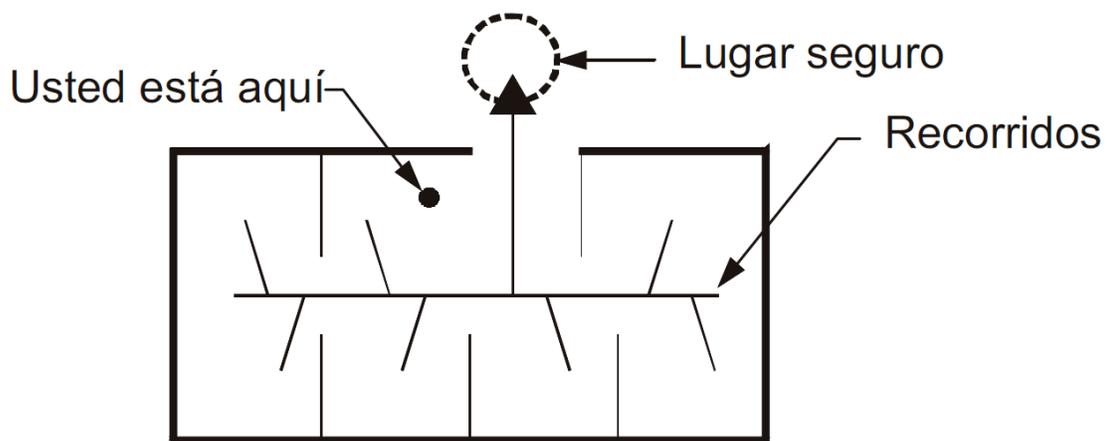
Figura 39. Ejemplo de plano de señalización

Plano o diagrama general por nivel, con referencia a zonas aledañas para una más fácil ubicación, y deben estar en un sitio de alta circulación que muestra claramente los recorridos hasta las descargas de salida y los lugares seguros. NTC 4596.
