MOVILIDAD PEATONAL SOSTENIBLE, EN EL ESPACIO PÚBLICO DE LA ZONA
CÉNTRICA DE EL CERRITO VALLE DEL CAUCA

UNIVERSIDAD ANTONIO NARIÑO

PROGRAMA DE ARQUITECTURA

TRABAJO DE GRADO PARA OTORGAR EL TÍTULO DE ARQUITECTO

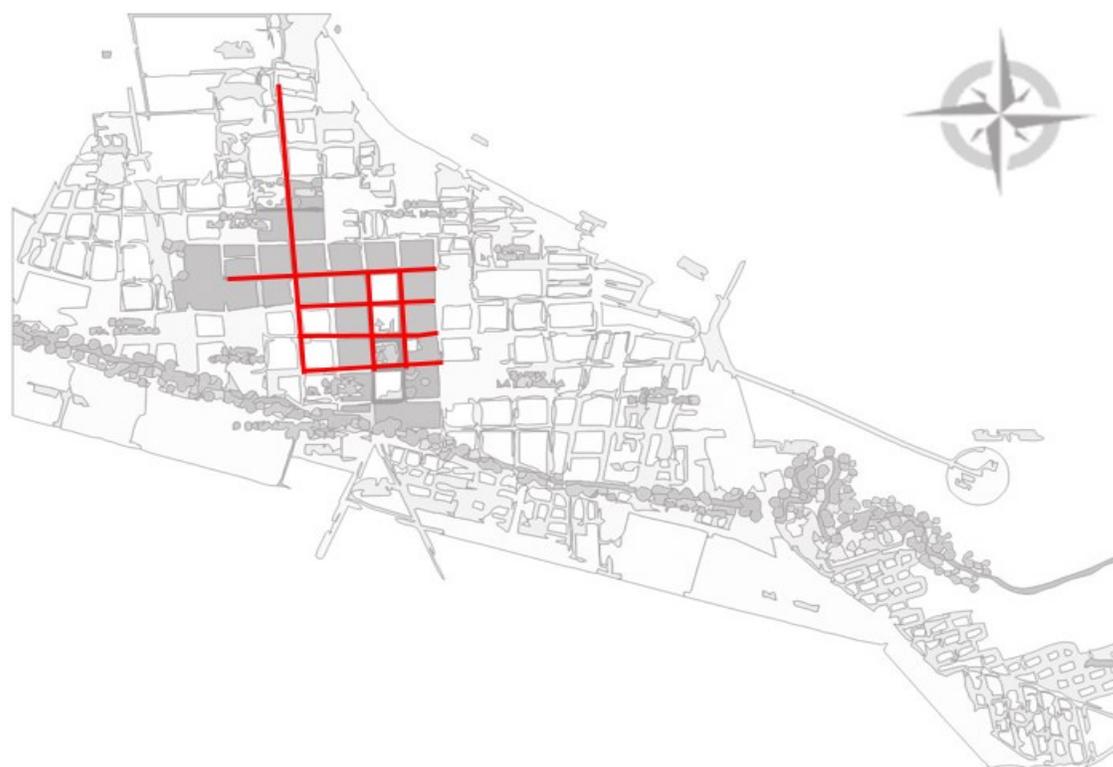
Por tanto, el mayor índice de accidentalidad lo presenta las carreras 11, 12, 13 y 14 con calles 6, 7, 8 y 9 en la zona céntrica del Municipio de El Cerrito, debido a la inexistencia de vías adecuadas para la movilización peatonal y a las escasas alternativas que establece el espacio para circular de manera segura.

Figura 17. Ubicación de las carreras y calles mencionadas. (Planeación Municipal El Cerrito, 2002)

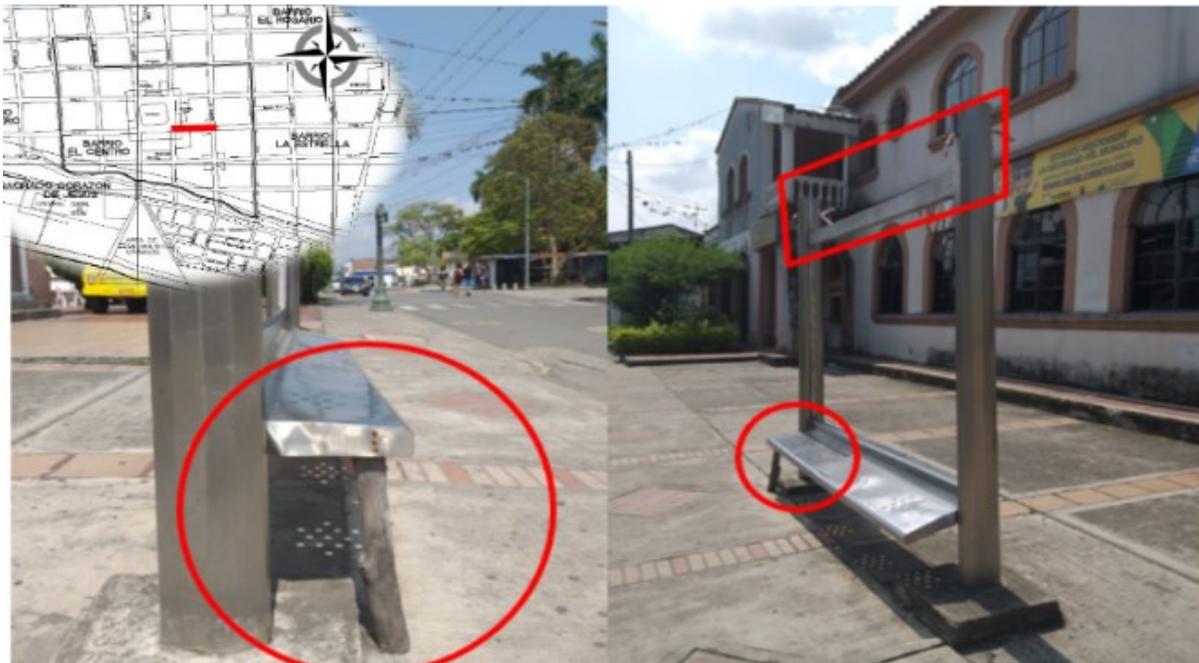
Entre las problemáticas más comunes que se evidencian en la zona céntrica del municipio de El Cerrito, se encuentra que la zona sólo cuenta con un mobiliario de buses para acceder a un sistema de transporte público que está en pésimas condiciones y por ello, las personas que hacen uso de este sistema de movilidad tienden a ocupar otros espacios para poder acceder al mismo.

Figura 19. Único paradero de bus existente en la zona céntrica. (Elaboración propia)

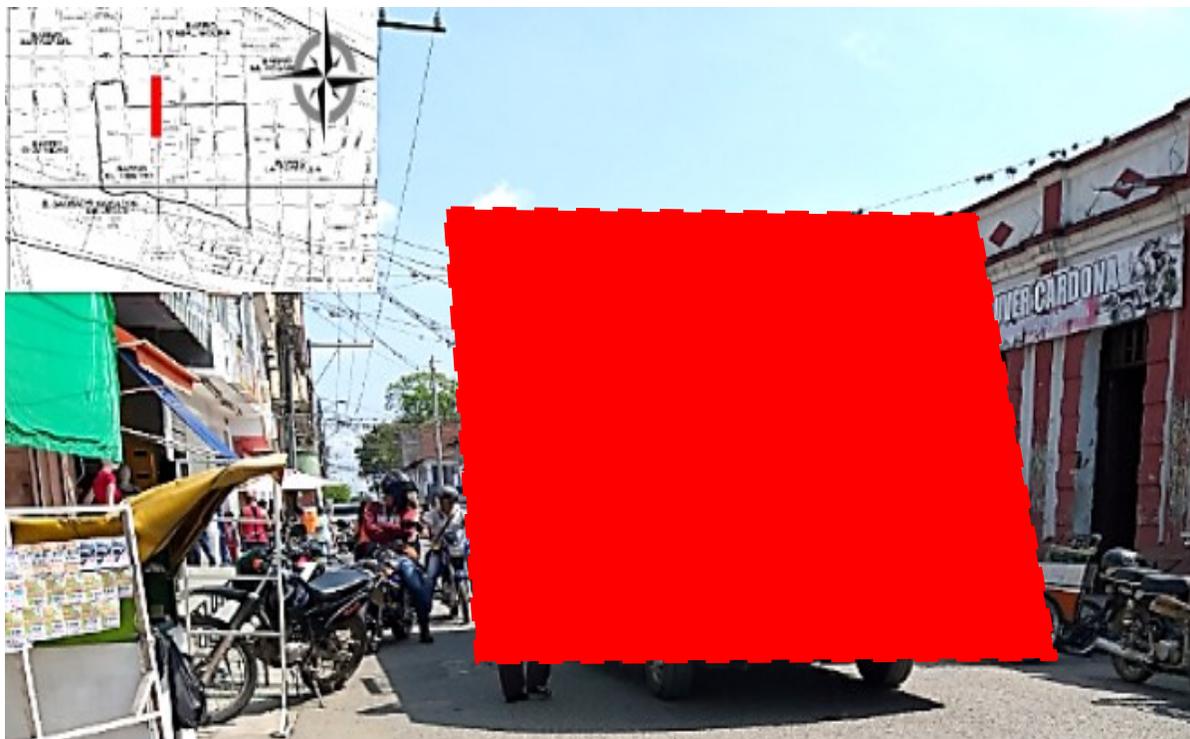
Figura 20. Sitios inadecuados para acceder a sistemas de transporte público. (Elaboración propia)

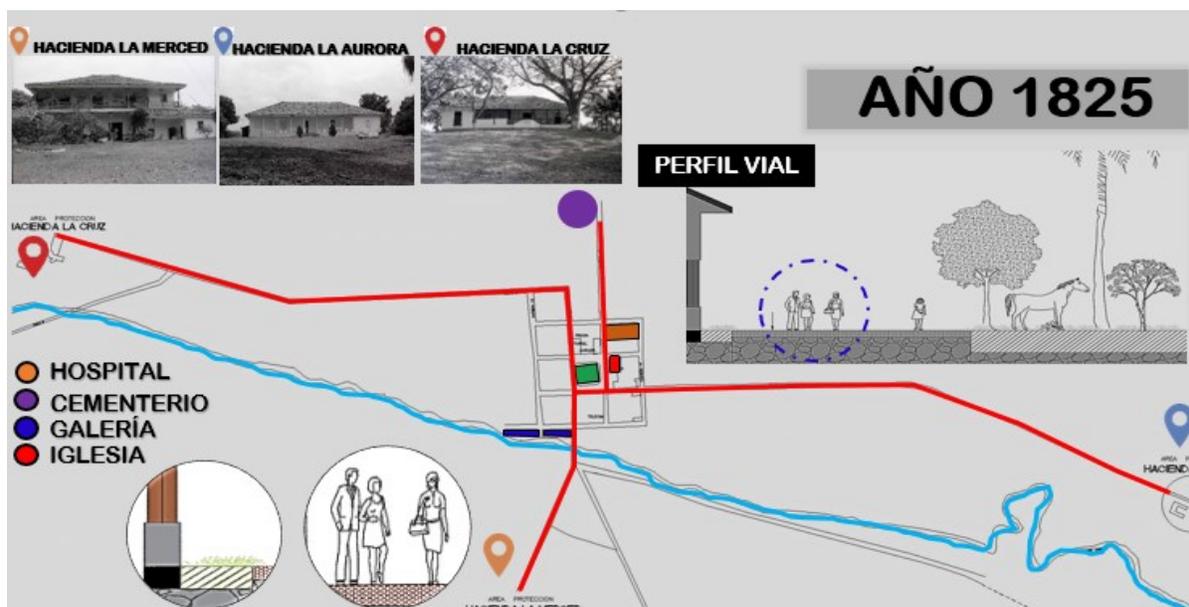
Para reconocer el desarrollo de movilidad peatonal del municipio de El Cerrito Valle del Cauca, se debe hacer un recuento histórico con respecto a las vías que marcaron importancia a través del tiempo. Por ello, se debe resaltar las haciendas “La Merced” al sur, “La Aurora” al oriente y “La Cruz” al occidente, como generadoras de empleo en los siglos XVIII y XIX, y consigo los equipamientos que aglomeraban a la población, como el cementerio, el hospital, la galería y la iglesia, que permitieron el desplazamiento peatonal dentro del municipio y generaron tensiones importantes que hoy se ven reflejadas por medio de vías principales.

Figura 22. Movilidad y perfil vial año 1825. (Planeación Municipal El Cerrito, 2002)

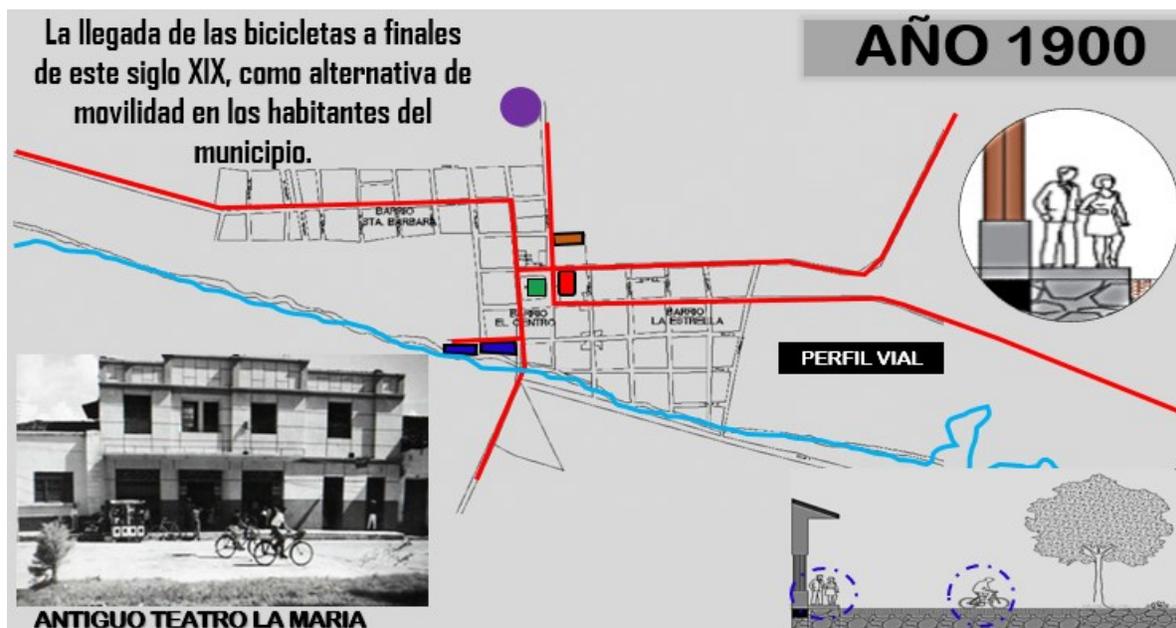
La evolución urbana y el crecimiento que se dio con el paso de los años en el municipio comienza a desarrollarse a partir de las necesidades del momento, los ejes viales mencionados anteriormente siguen siendo los más importantes, transitados por los habitantes peatonalmente y por medio de bicicletas, que llegaron a finales del siglo XIX como alternativa de movilidad. Se logran observar algunos cambios urbanísticos en el espacio público, como las sendas peatonales.

Figura 23. Movilidad y perfil vial año 1900. (Planeación Municipal El Cerrito, 2002)

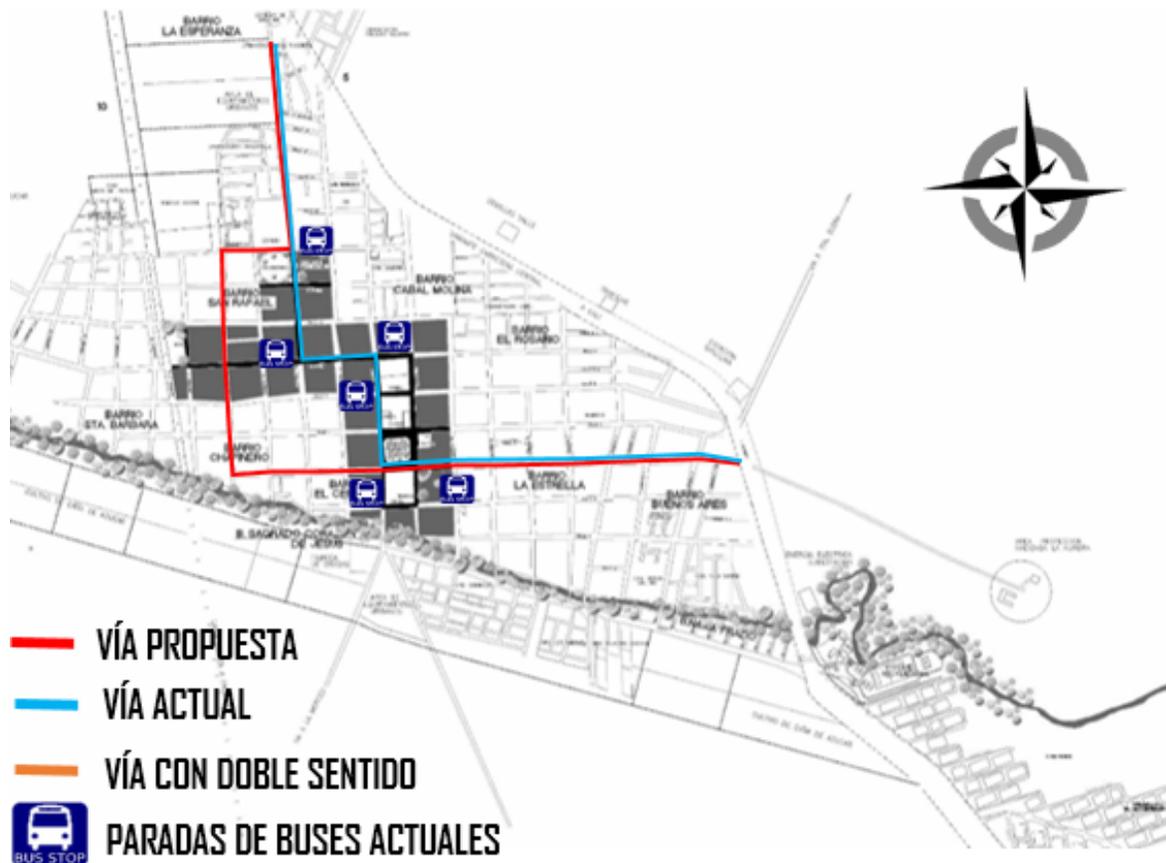
CAMBIO VIAL EN EL SISTEMA DE TRANSPORTE PÚBLICO DE EL MUNICIPIO DE EL CERRITO VALLE DEL CAUCA

Figura 72. Nueva implementación de las vías para los sistemas de transporte públicos. (Elaboración propia)

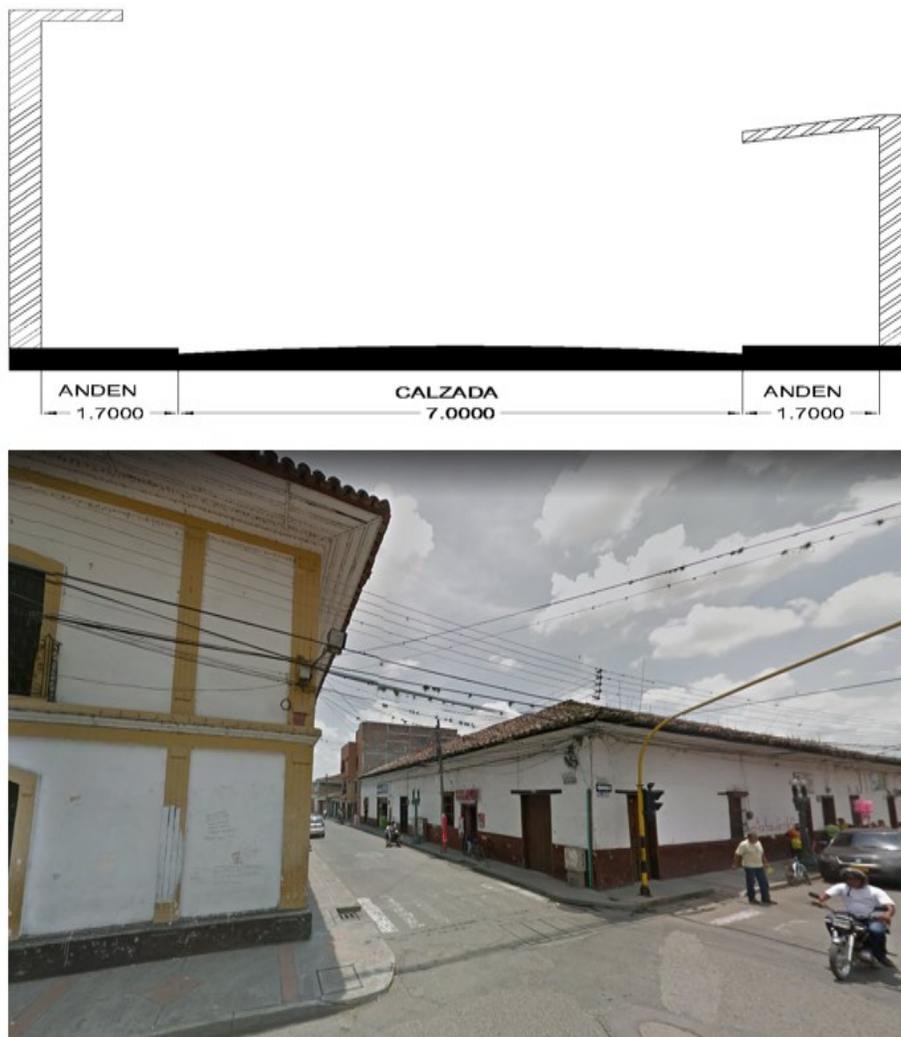
Figura 98. Perfil vial carrera 11 con calle 7. (Elaboración propia)

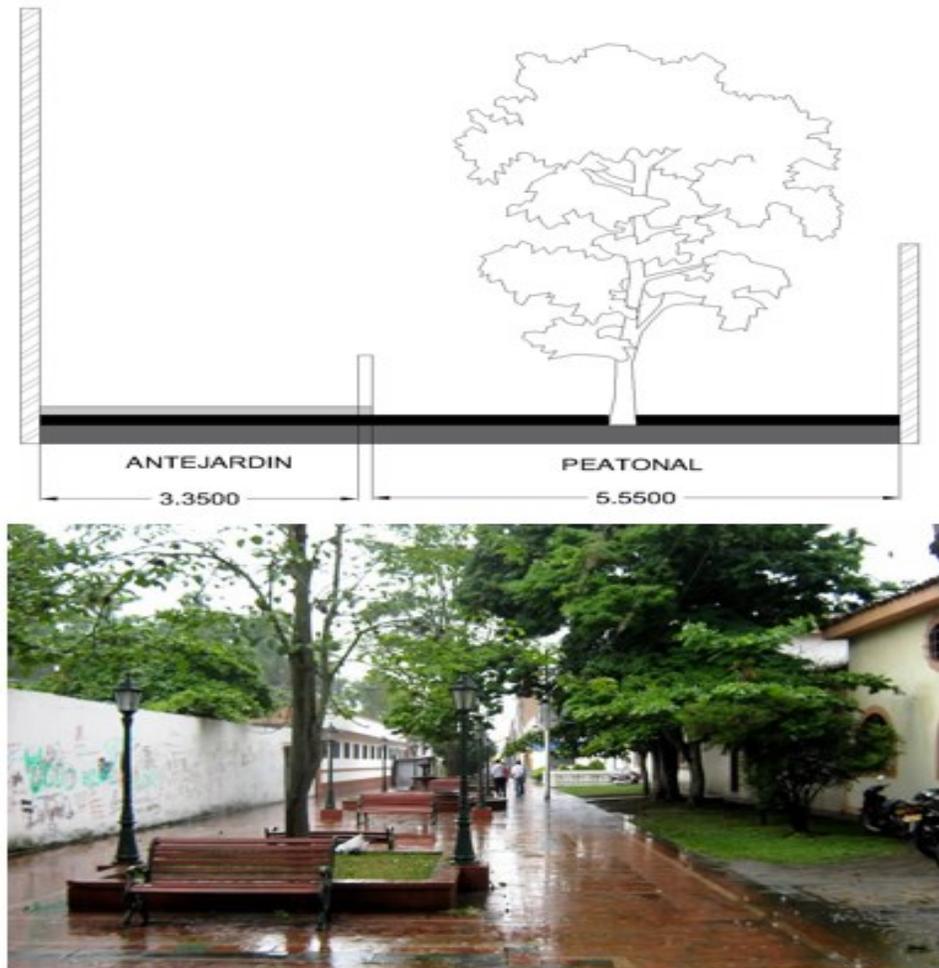
Figura 99. Perfil vial carrera 11 con calle 5 y 6. (Elaboración propia)

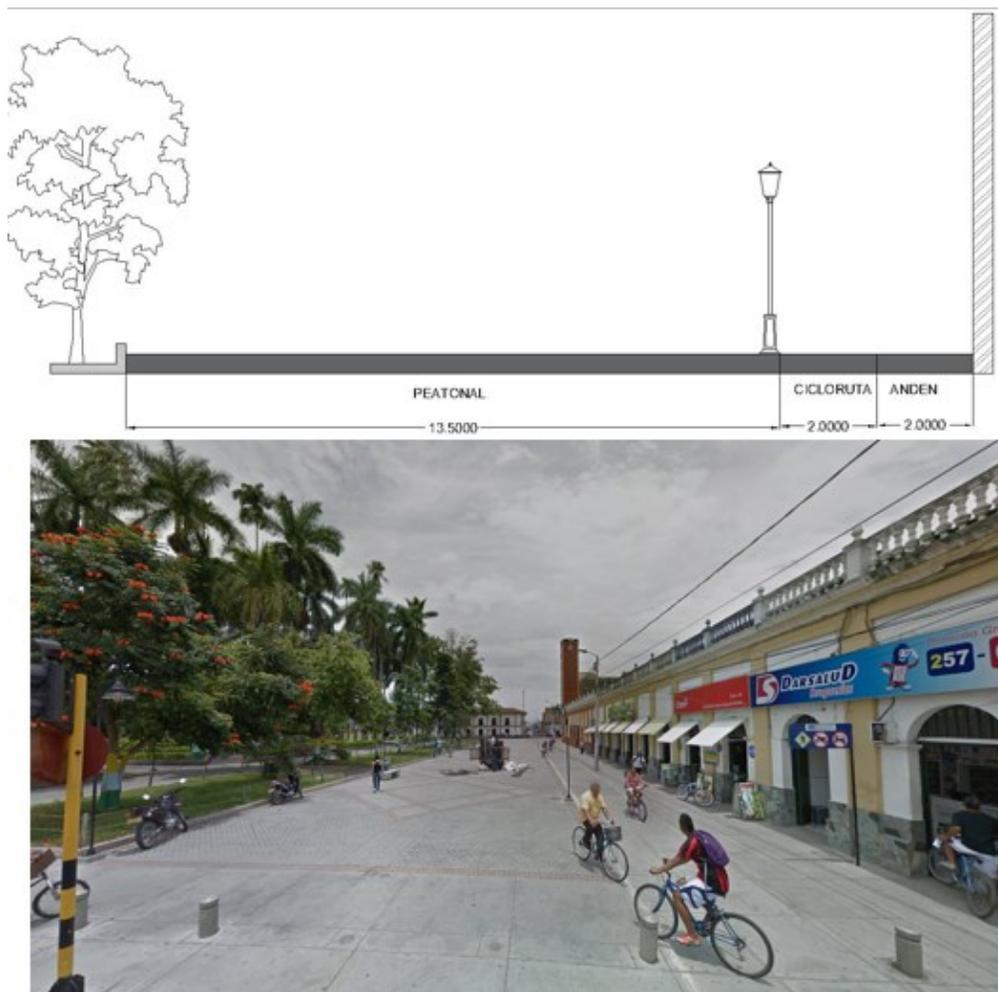
Figura 100. Perfil vial carrera 11 con calle 6 y 7. (Elaboración propia)

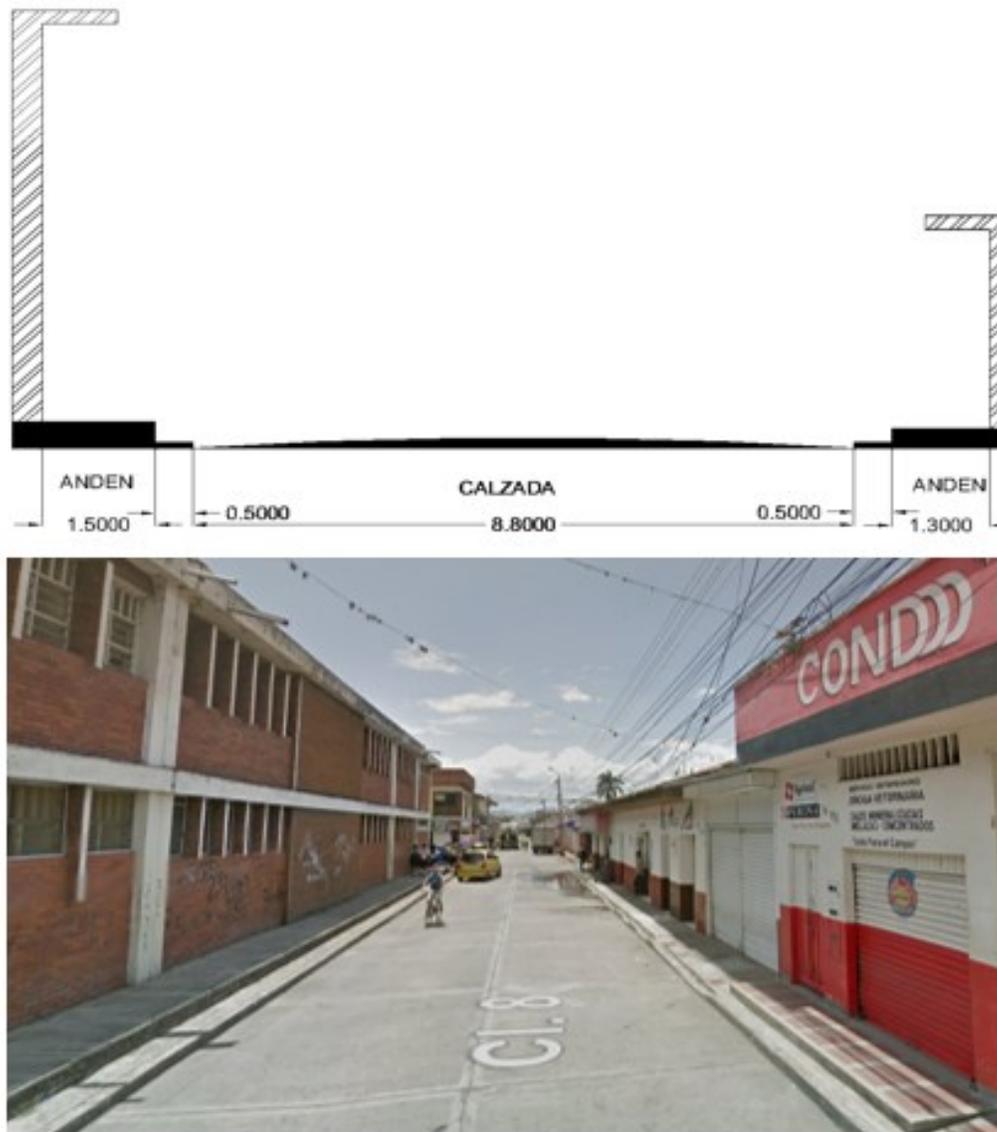
Figura 101. Perfil vial calle 8 con carrera 11. (Elaboración propia)

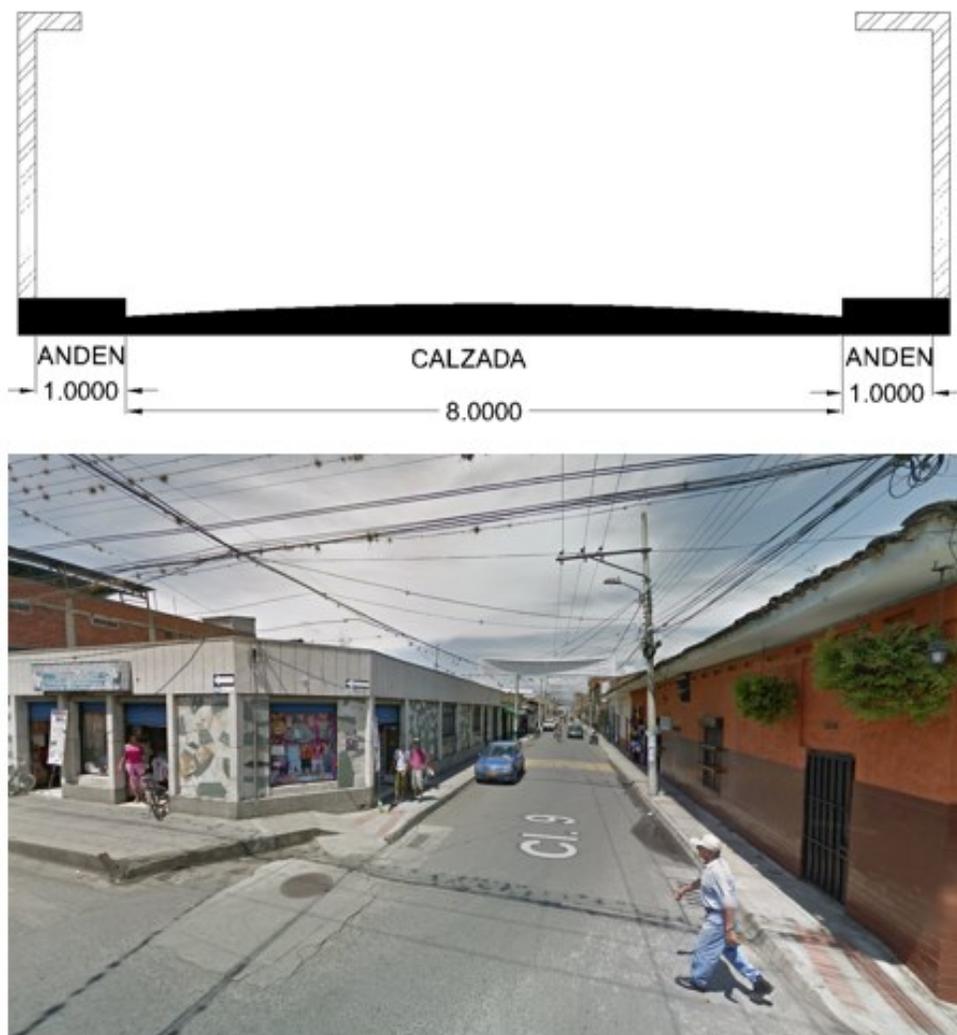
Figura 102. Perfil vial calle 9 con carrera 12. (Elaboración propia)

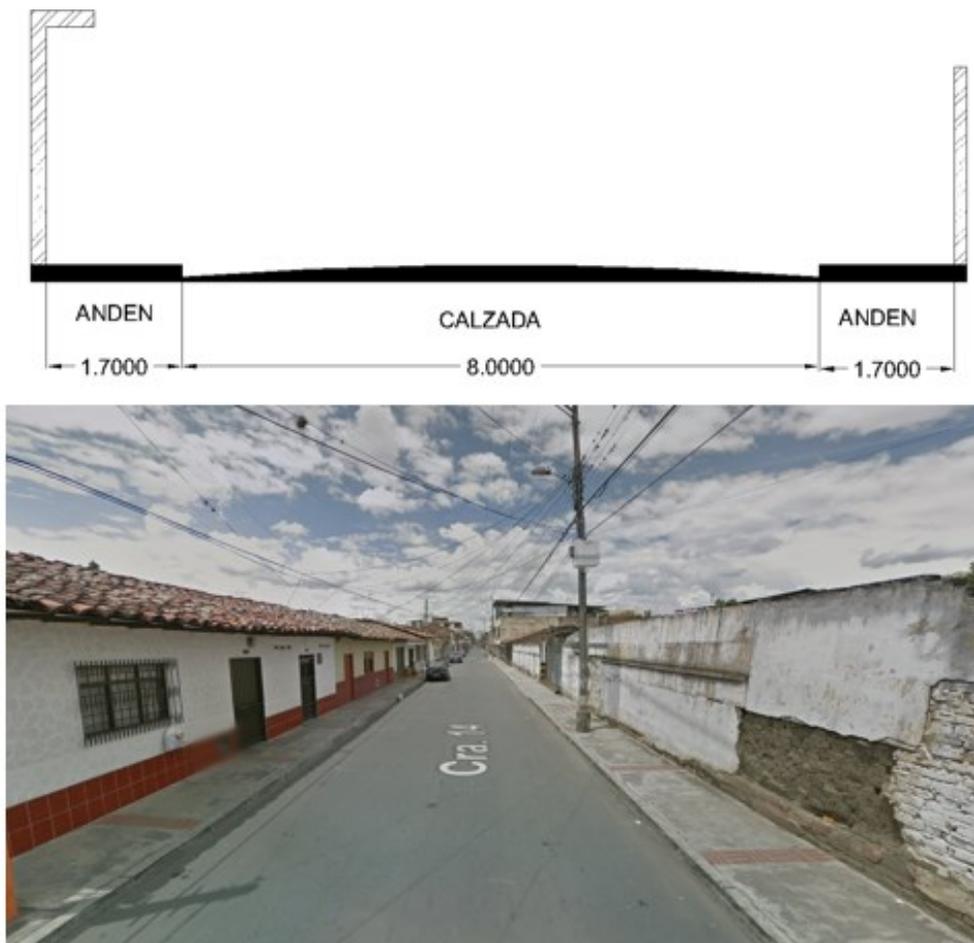
Figura 103. Perfil vial carrera 14 con calle 7. (Elaboración propia)

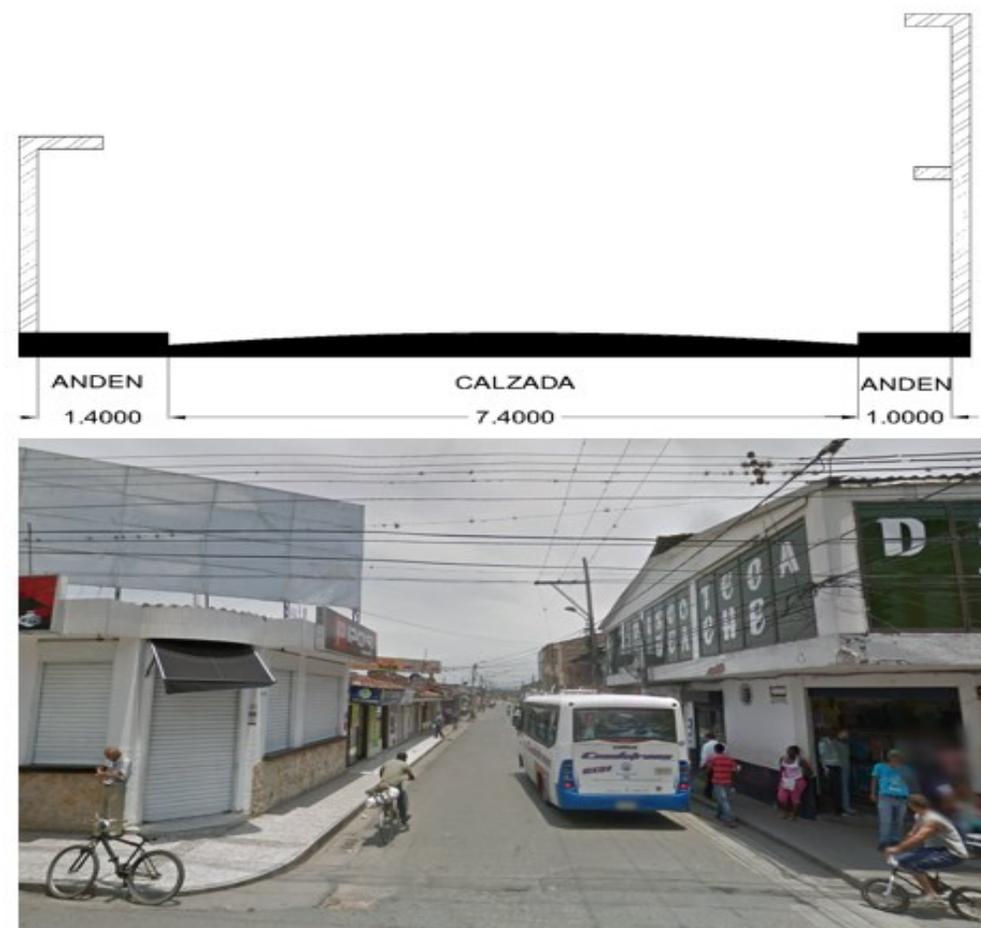
Figura 104. Perfil vial calle 7 carrera 12. (Elaboración propia)

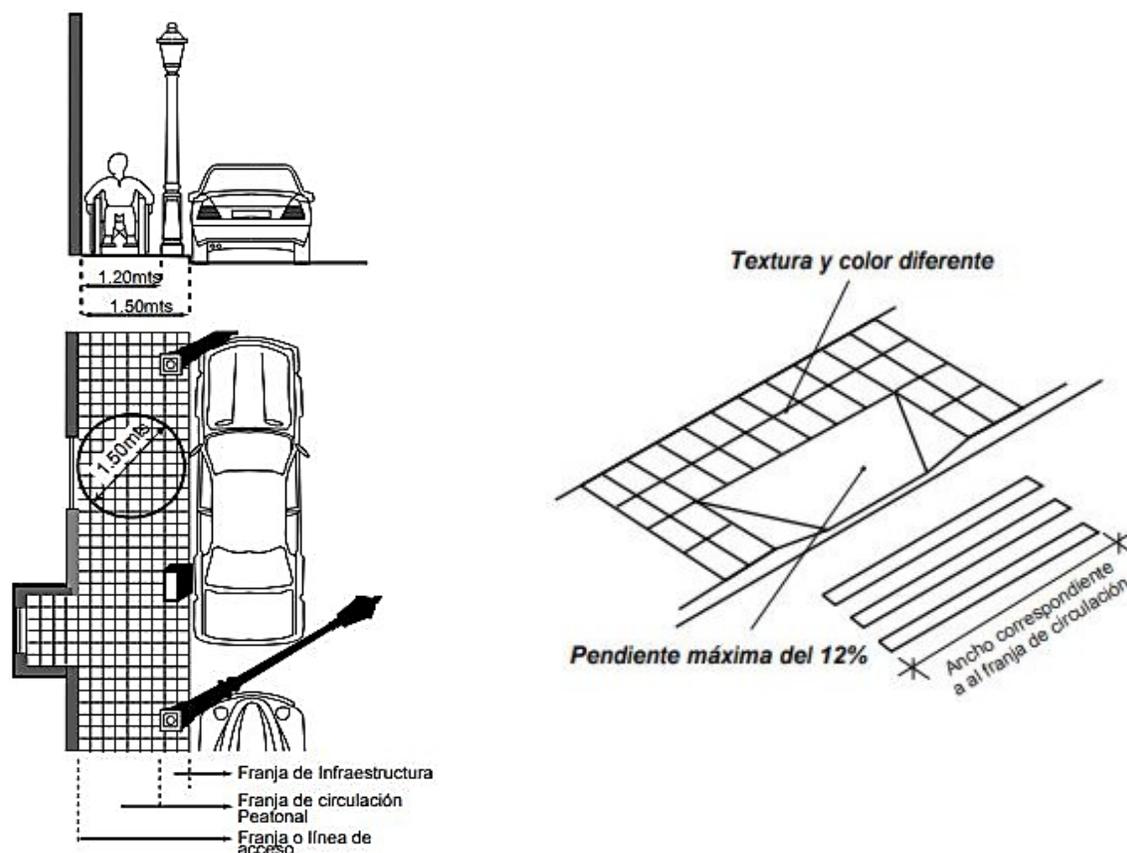
Figura 108. Los vados. (Universidad Nacional de Colombia, 2000)

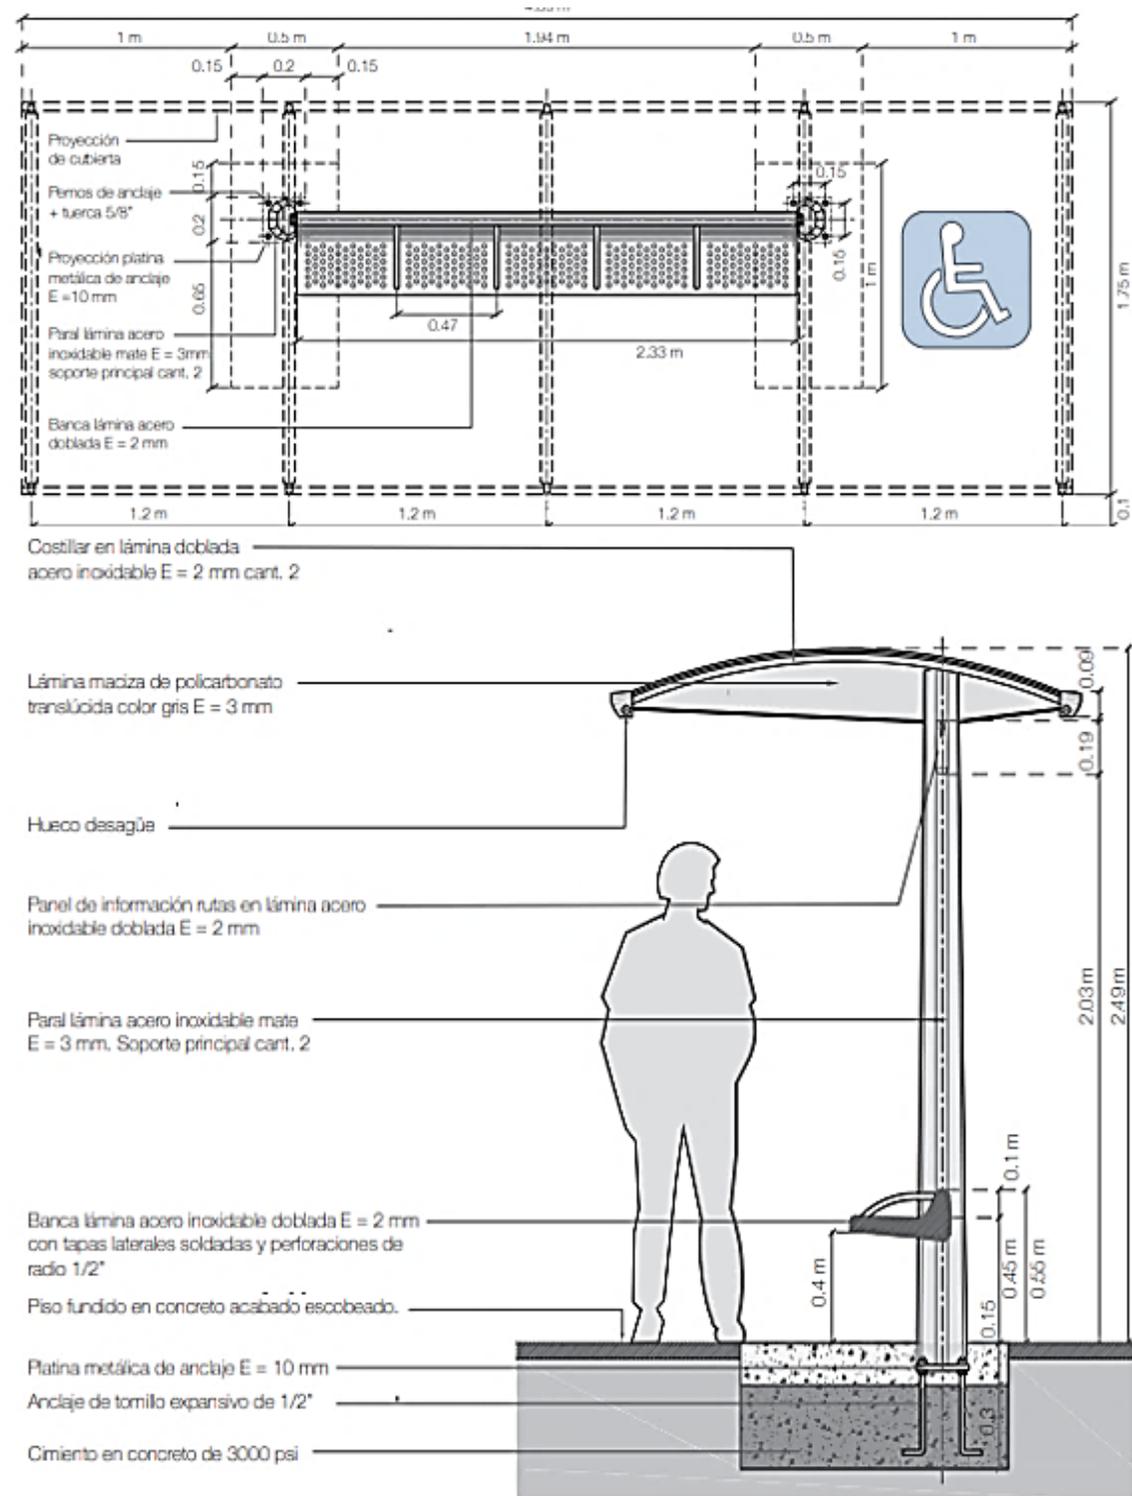
Figura 111. Parada de bus tipo cubierta. (Alcaldía de Santiago de Cali, 2017)

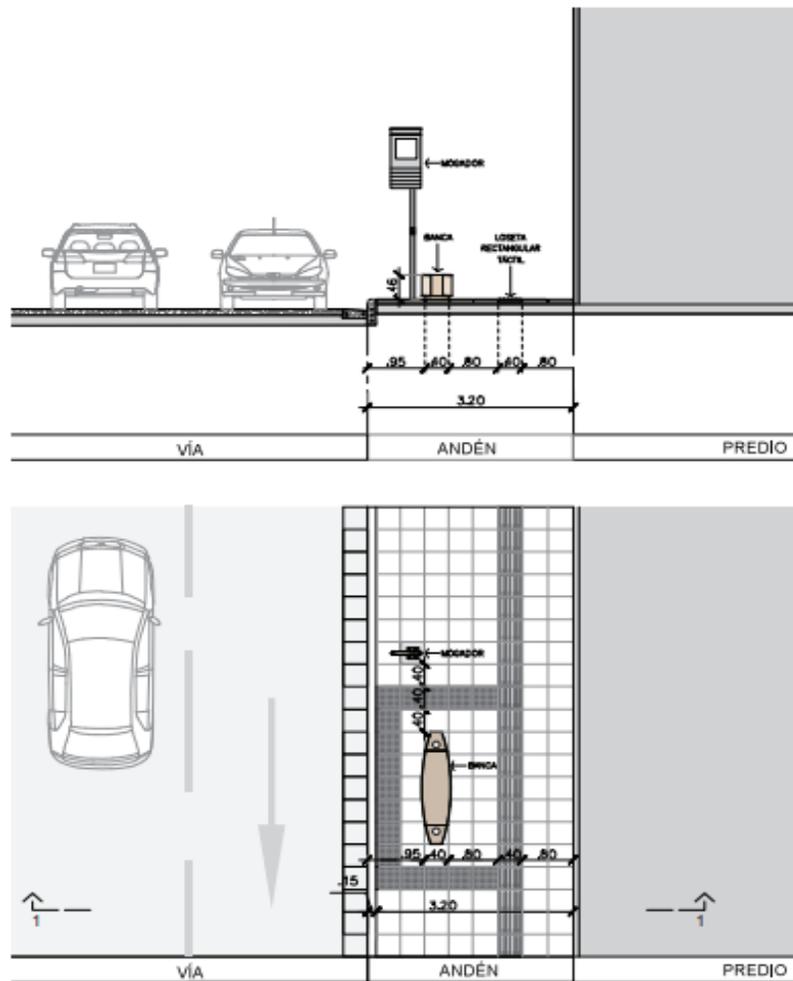
Figura 112. Parada de bus tipo banca. (Alcaldía de Santiago de Cali, 2017)

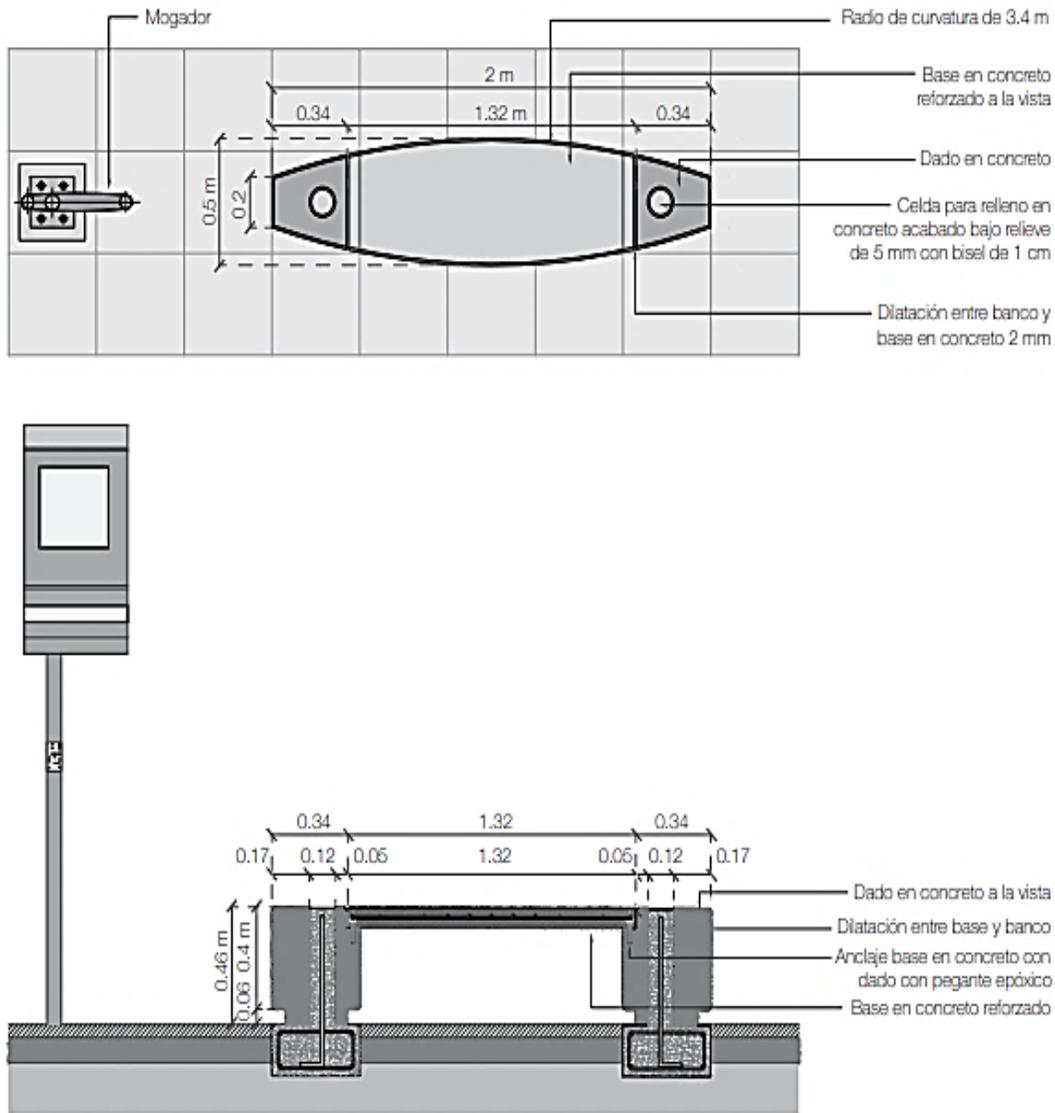
Figura 113. Planimetría de parada de bus tipo banca. (Alcaldía de Santiago de Cali, 2017)

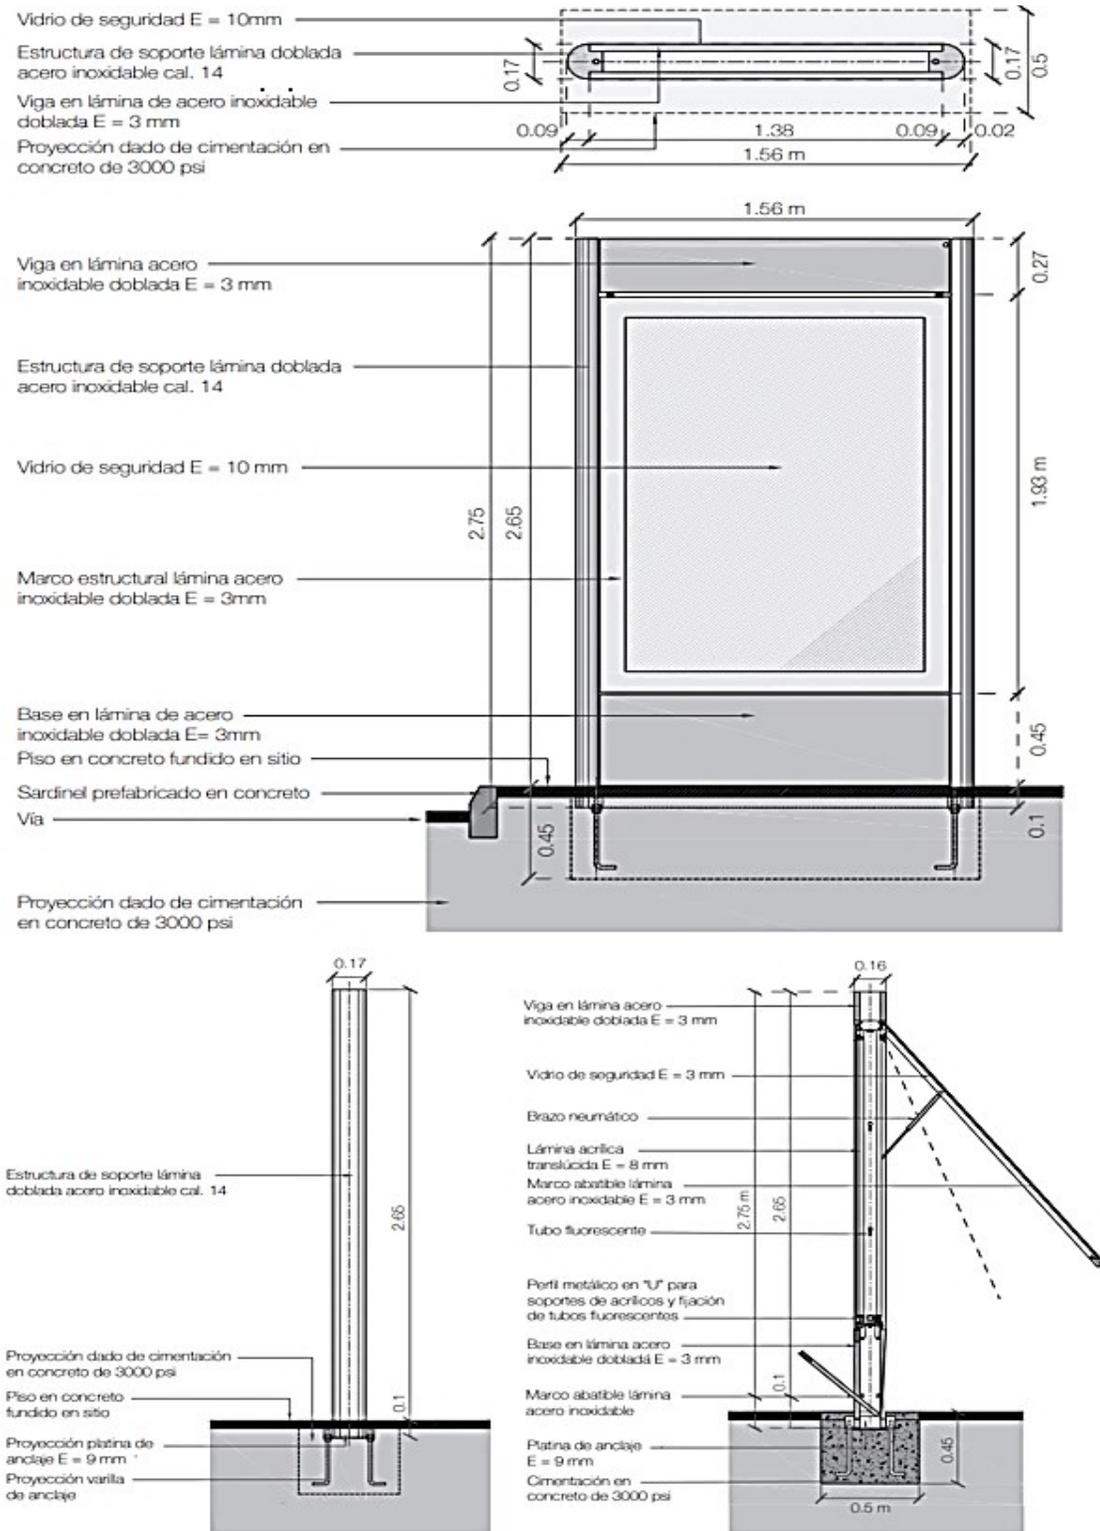
Figura 116. Ficha técnica de elemento señalético. (Alcaldía de Santiago de Cali, 2017)

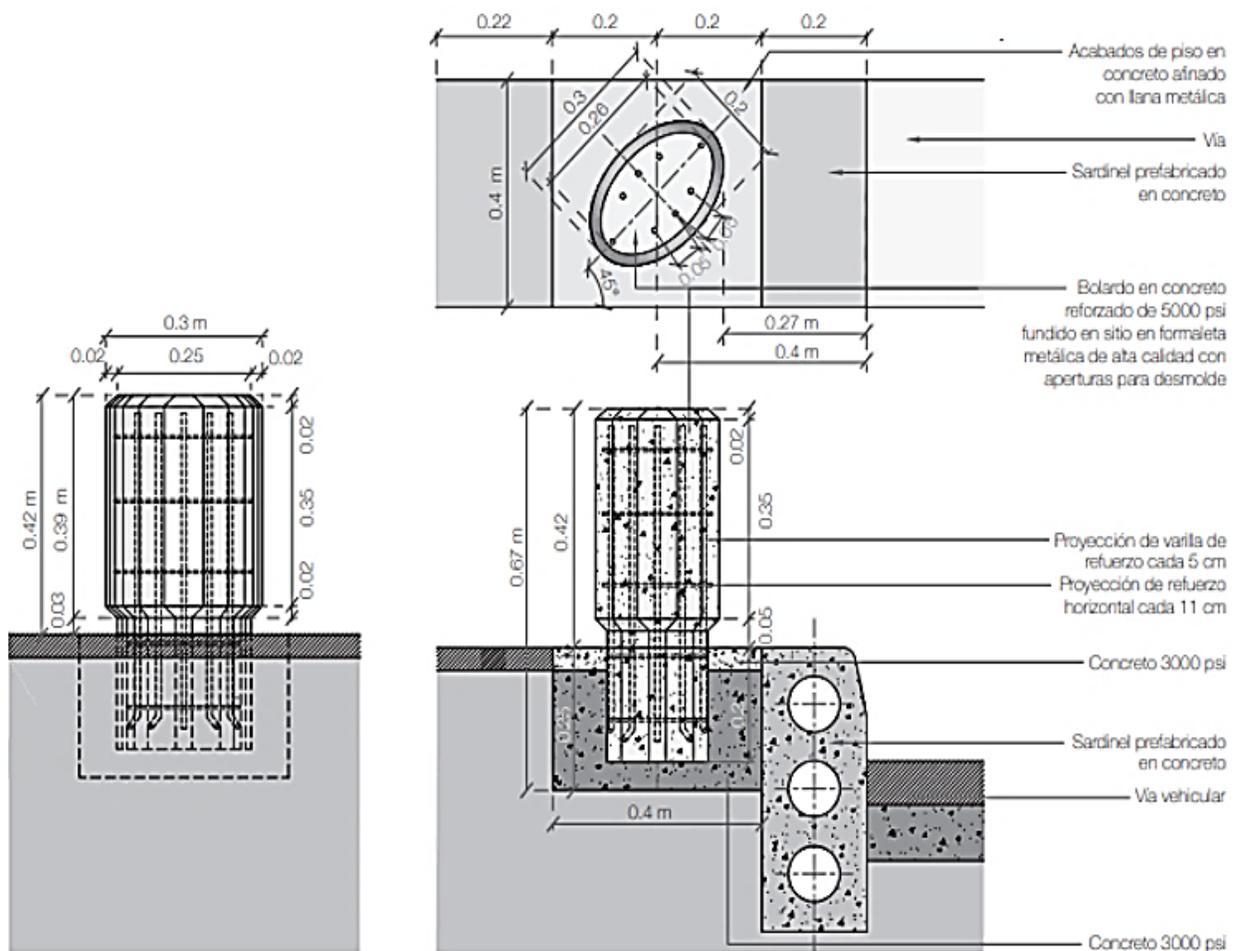
Figura 118. Ficha técnica para bolardos. (Alcaldía de Santiago de Cali, 2017)

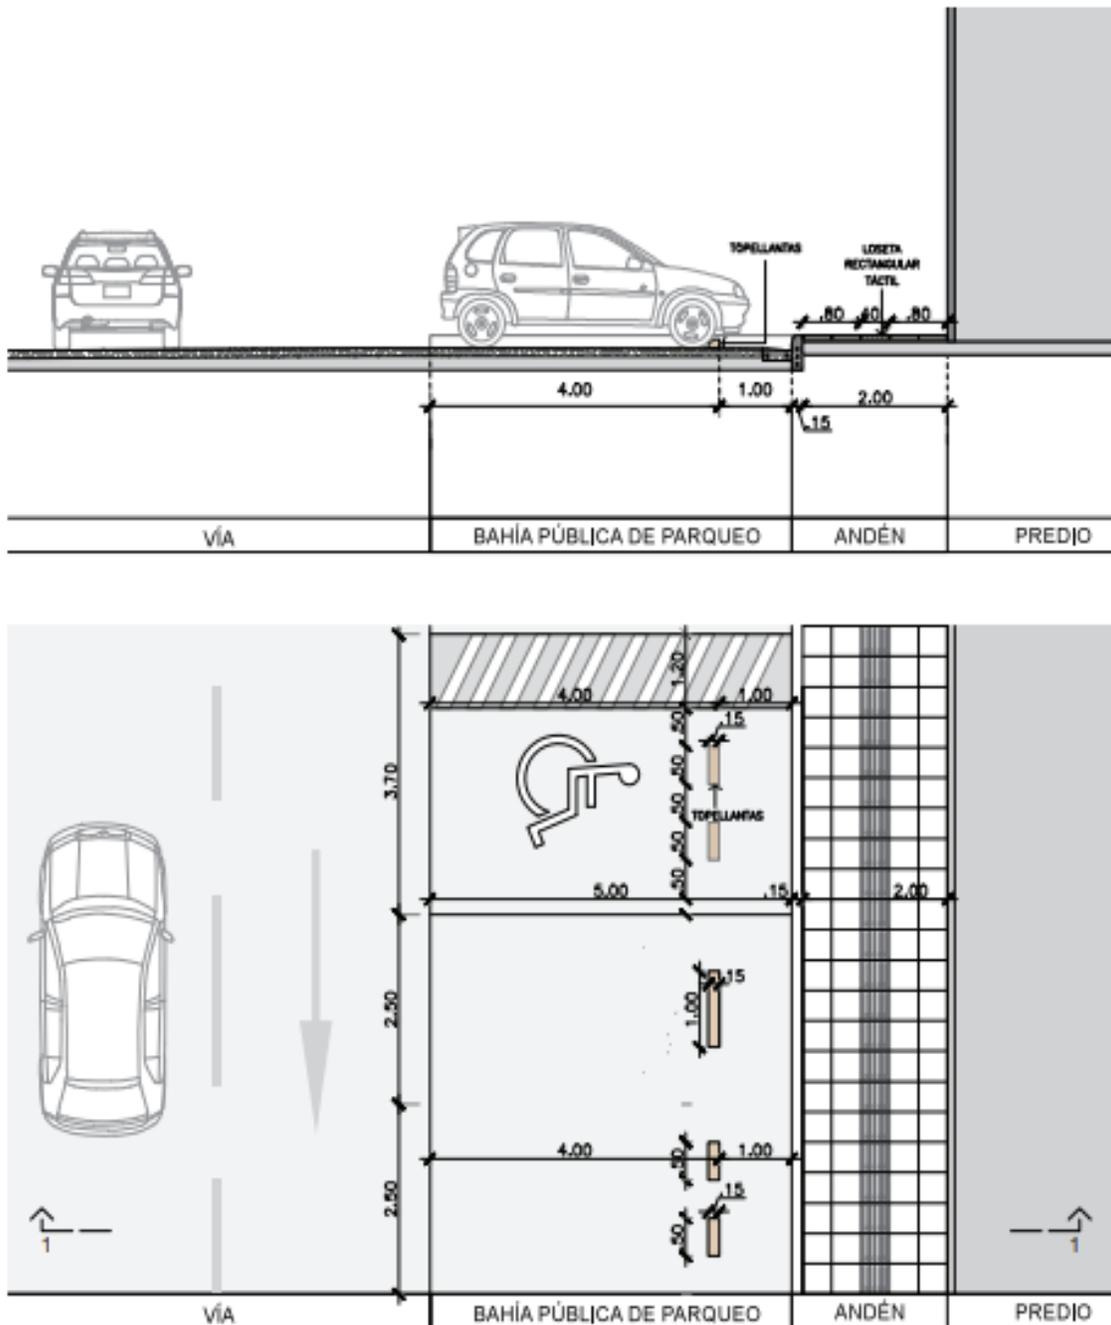
Figura 119. Diseño de topellantas. (Alcaldía de Santiago de Cali, 2017)

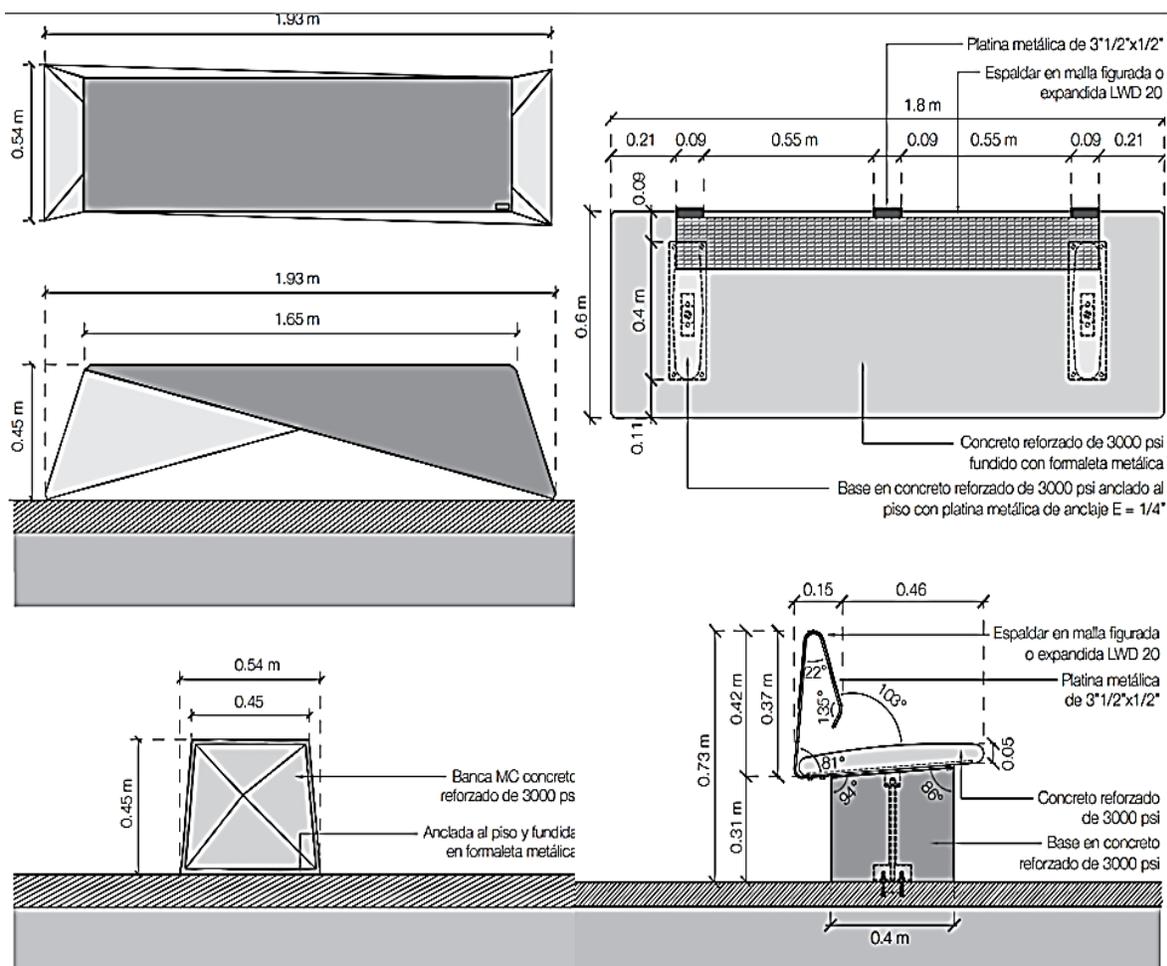
Figura 122. Ficha técnica para bancas. (Alcaldía de Santiago de Cali, 2017)
