MOVILIDAD PEATONAL SOSTENIBLE, EN EL ESPACIO PÚBLICO DE LA ZONA
CÉNTRICA DE EL CERRITO VALLE DEL CAUCA

UNIVERSIDAD ANTONIO NARIÑO

PROGRAMA DE ARQUITECTURA

TRABAJO DE GRADO PARA OTORGAR EL TÍTULO DE ARQUITECTO

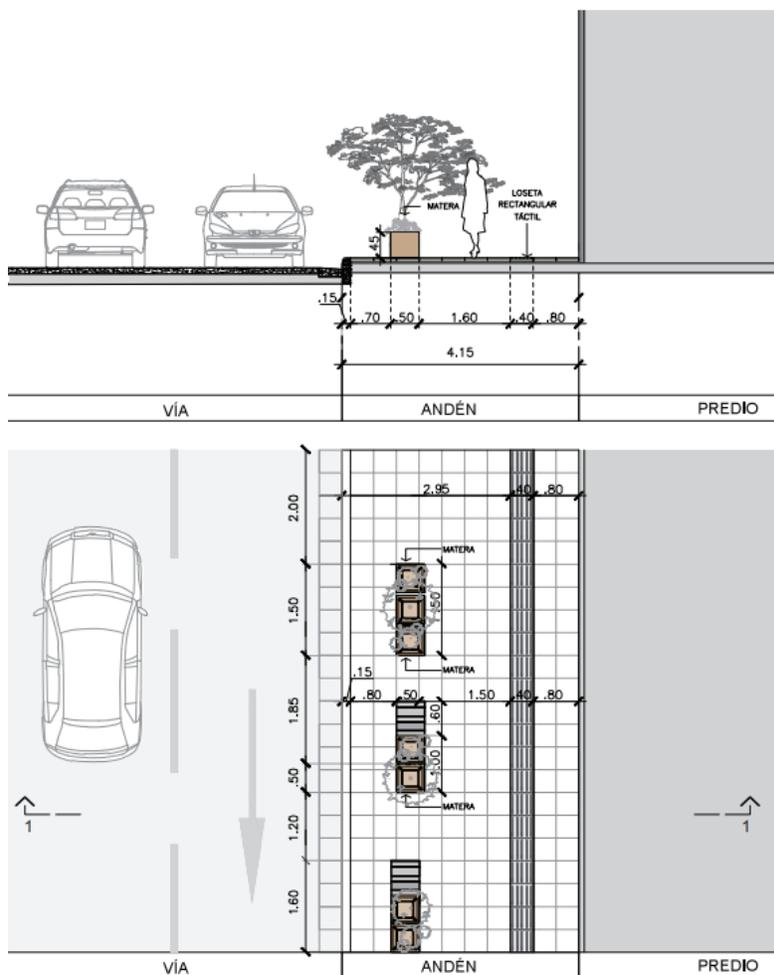
Cabe resaltar que la localización de estos elementos en sectores de interés cultural está sujeta a las condiciones especiales de cada área.

Figura 123. Ficha técnica para localización de materas. (Alcaldía de Santiago de Cali, 2017)

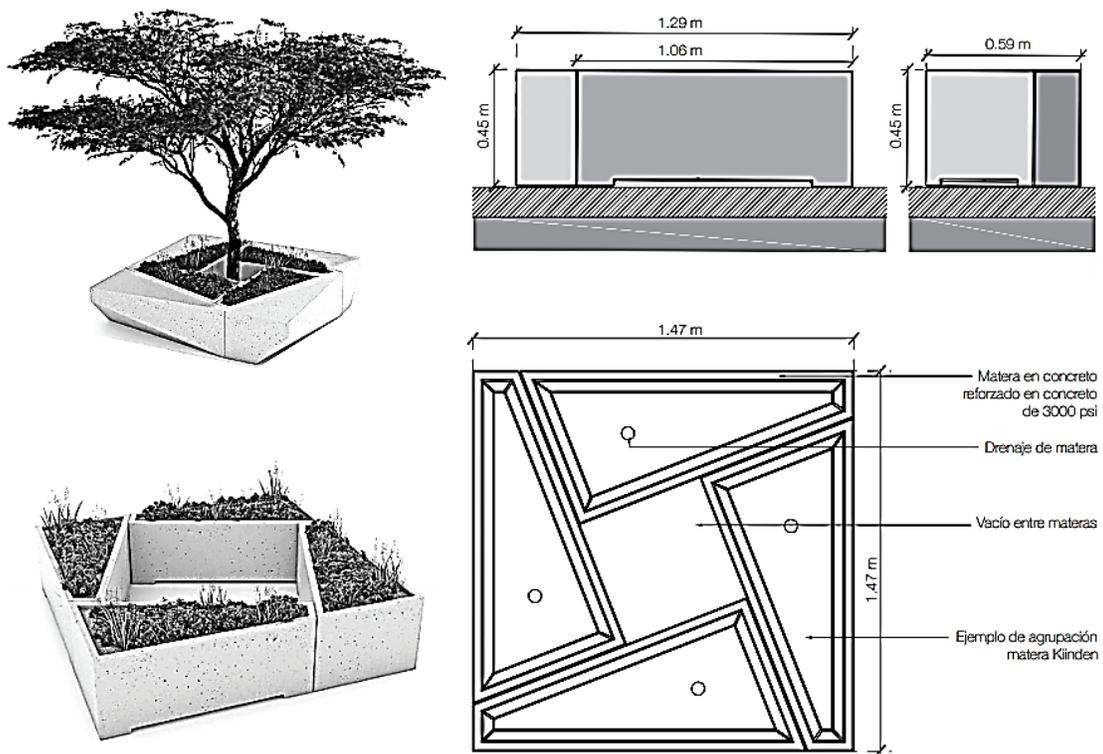
Figura 124. Diseño de materas. (Alcaldía de Santiago de Cali, 2017)

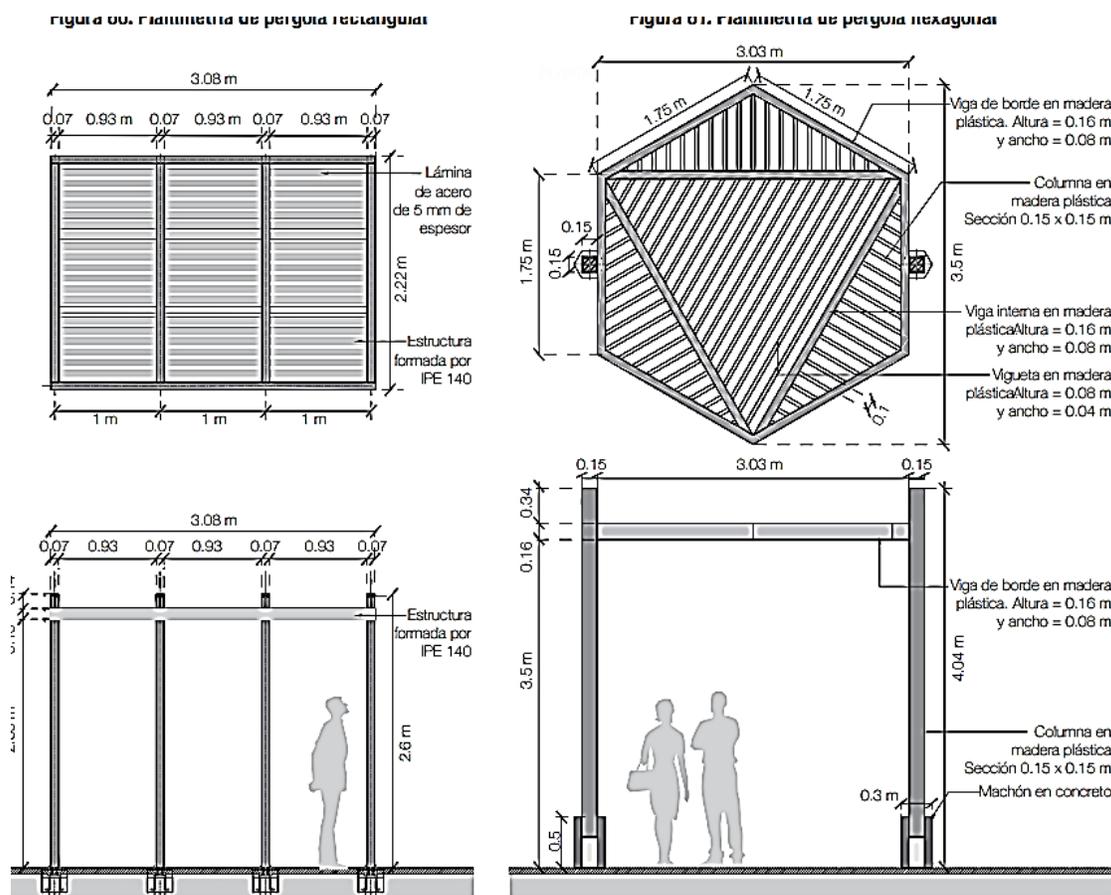
Figura 125. Ficha técnica para pérgolas. (Alcaldía de Santiago de Cali, 2017)

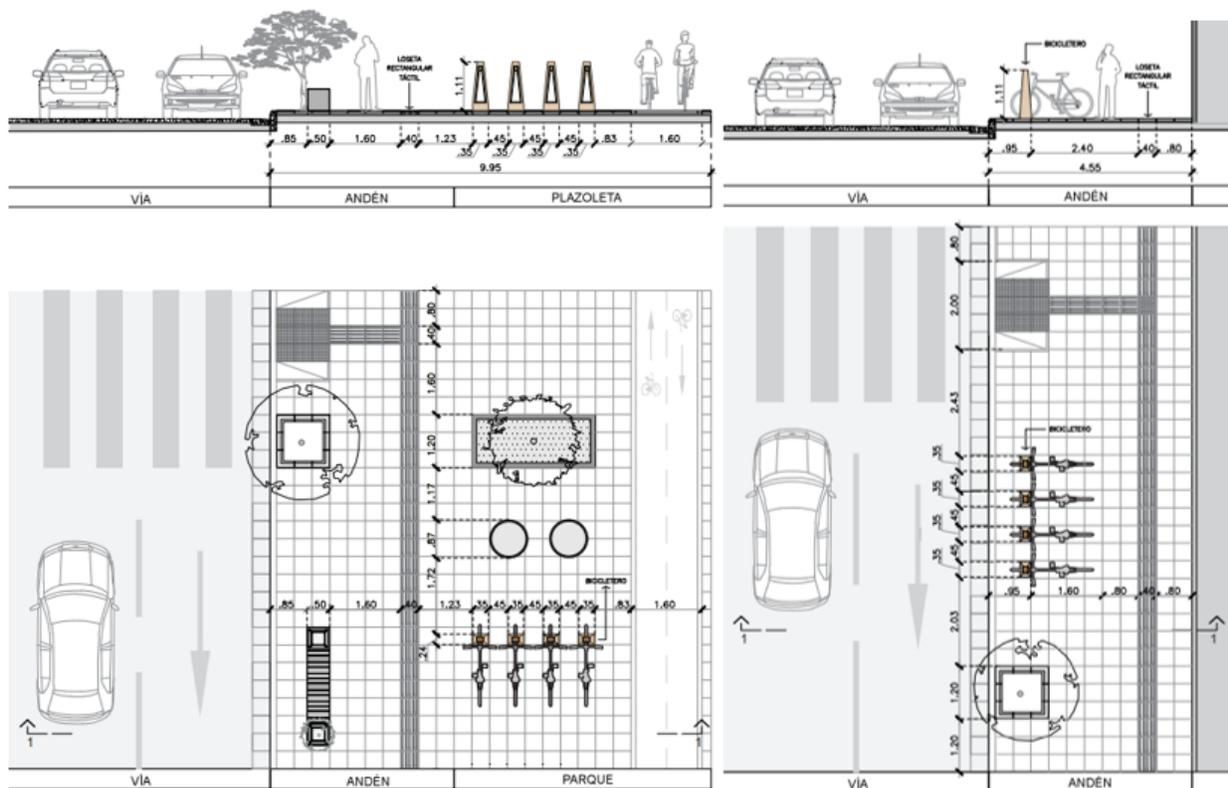
- No deben deteriorar la arborización ni la vegetación, y a su vez la ramificación de los árboles y la vegetación en general no deben interferir con el adecuado funcionamiento de los ciclistas.

Figura 126. Ficha técnica para cicleros. (Alcaldía de Santiago de Cali, 2017)

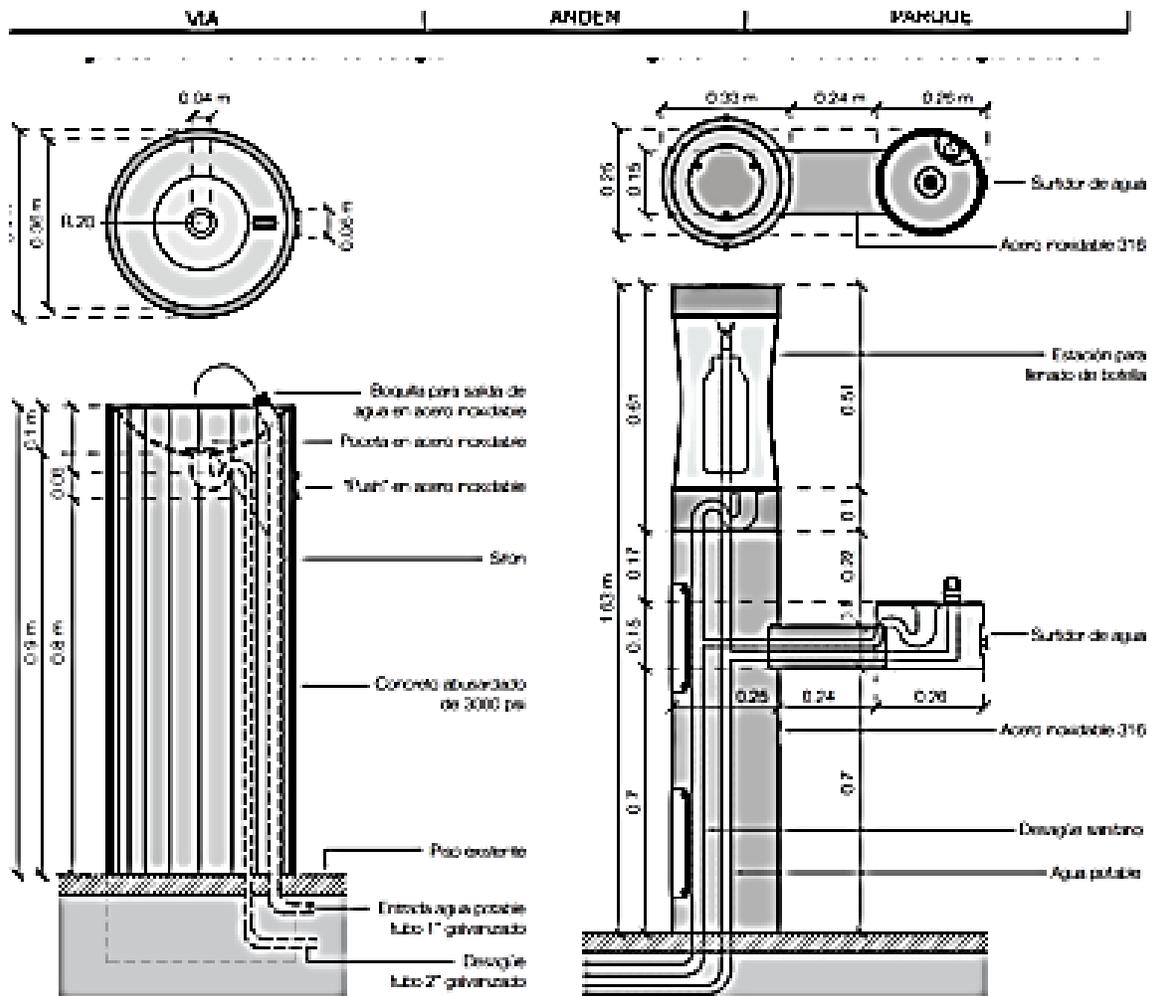
- Garantizar la utilización segura y cómoda por parte de los usuarios, considerando en su funcionalidad que los bordes del bebedero sean redondeados y que el agua no deteriore el amoblamiento ni el espacio público donde se instale.

- Contar con tiflotecnología donde se indiquen las instrucciones de uso, a una altura no mayor de 1.5 m del nivel de piso acabado.
- No deben deteriorar la arborización ni la vegetación, y a su vez la vegetación no debe interferir con los surtidores de agua.

Figura 127. Ficha técnica para surtidors de agua. (Alcaldía de Santiago de Cali, 2017)

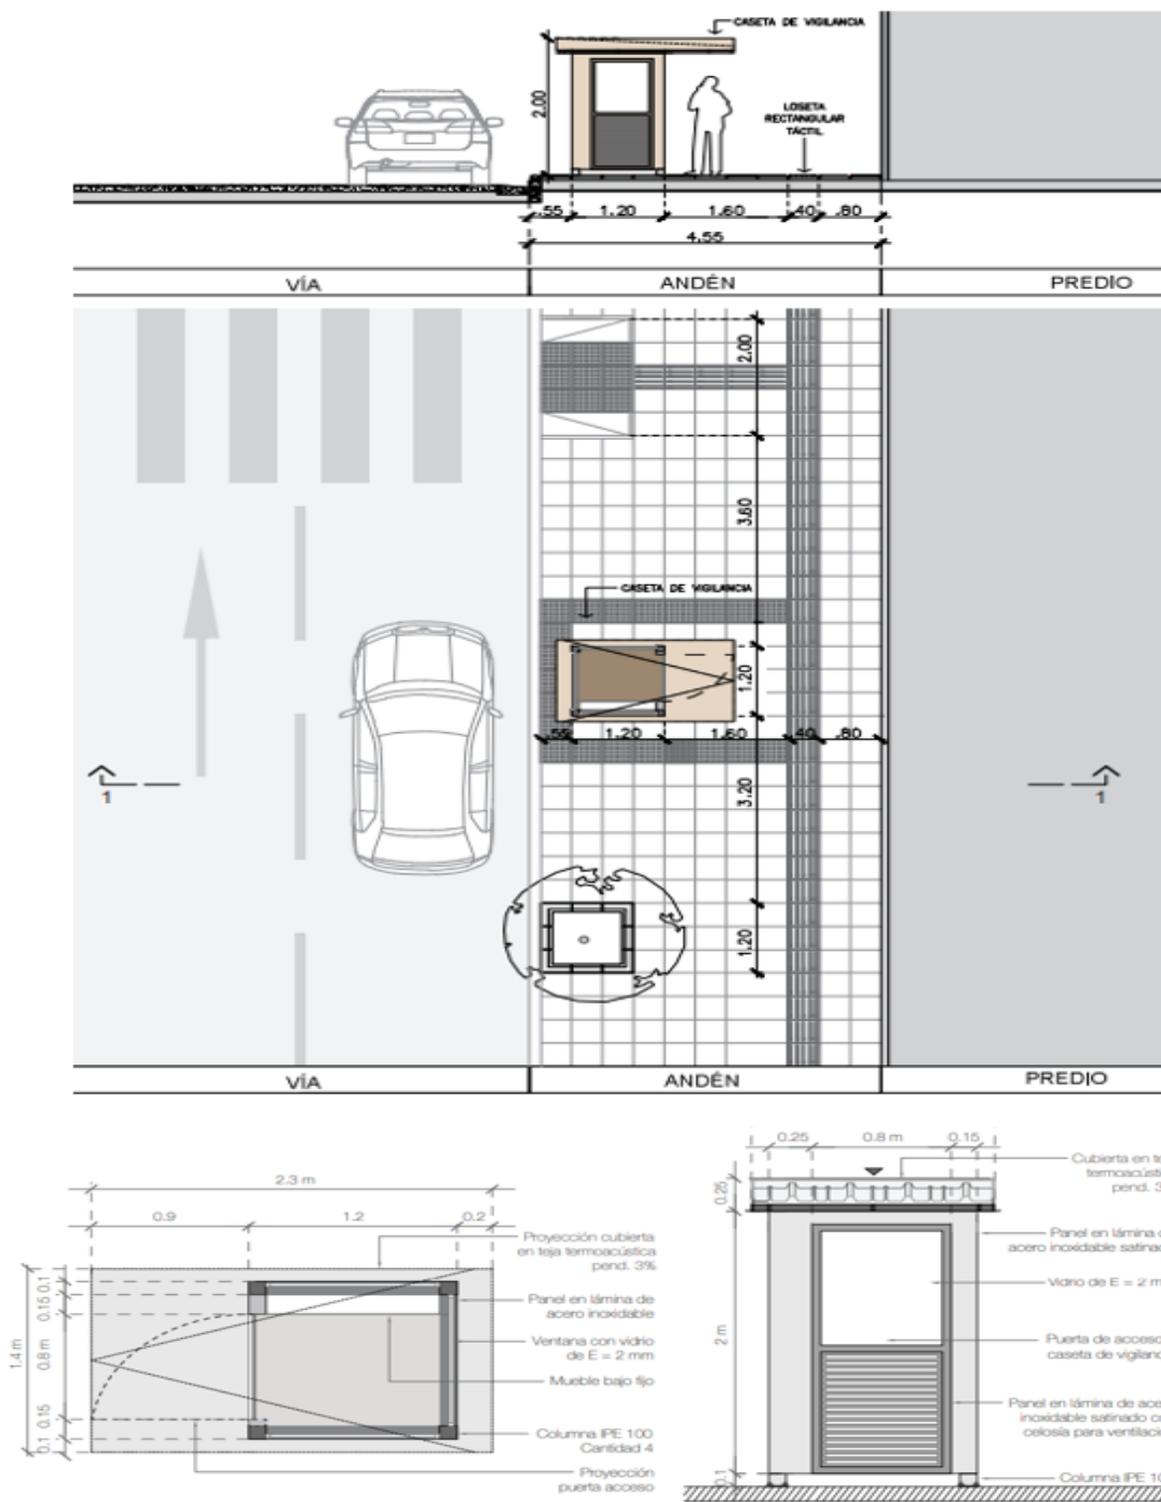
- Estar elaboradas con materiales resistentes a la intemperie y evitar condiciones de suciedad, inseguridad y deterioro físico.
- En ningún caso se permiten casetas en ladrillo o bloques de concreto, y sus cubiertas no pueden ser en teja de barro.
- Empotrarse con algún sistema que permita su fácil retiro o remoción que garantice la reubicación en caso de arreglos, instalaciones de redes de infraestructura o cualquier otro evento que exija su traslado.
- Su dimensión no debe ser superior a 1.2 m por 1.2 m. La cubierta puede tener un voladizo máximo de 0.2 m. En todo caso, hacia el acceso puede ser de máximo 0.9 m
- La localización de estos elementos en sectores de interés cultural está sujeta a las condiciones especiales de cada área (Alcaldía de Santiago de Cali, 2017) p.180.

Figura 128. Ficha técnica para caseta de vigilancia. (Alcaldía de Santiago de Cali, 2017)

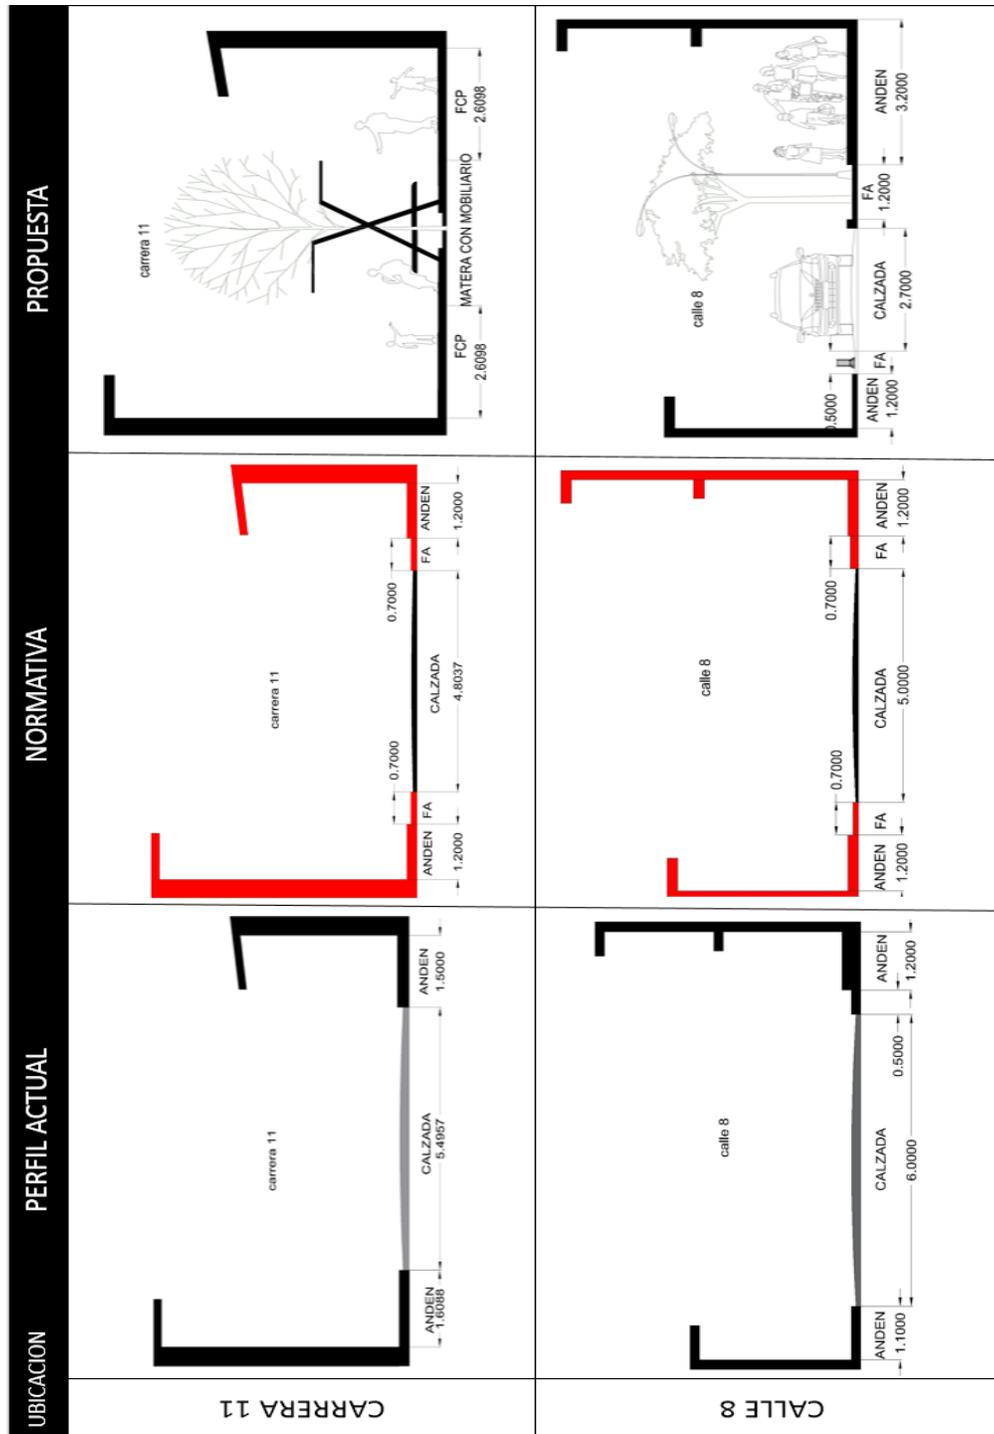
Figura 132. Propuesta urbana, Carrera 11 y calle 8. (Elaboración propia)

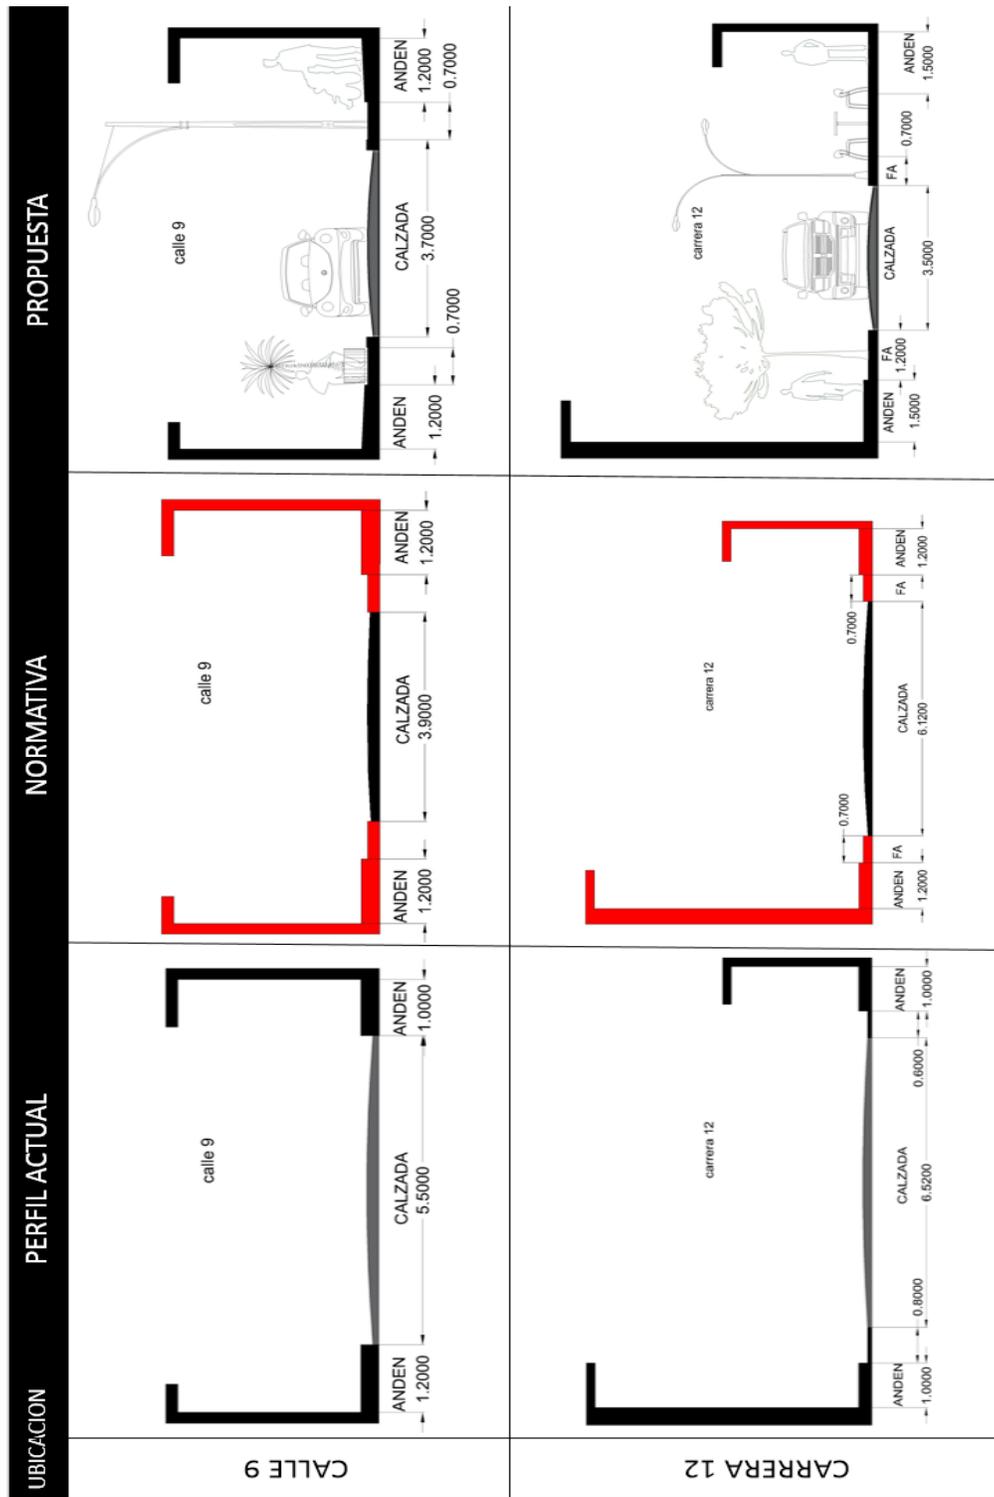
Figura 133. Propuesta urbana, Carrera 12 y calle 9. (Elaboración propia)

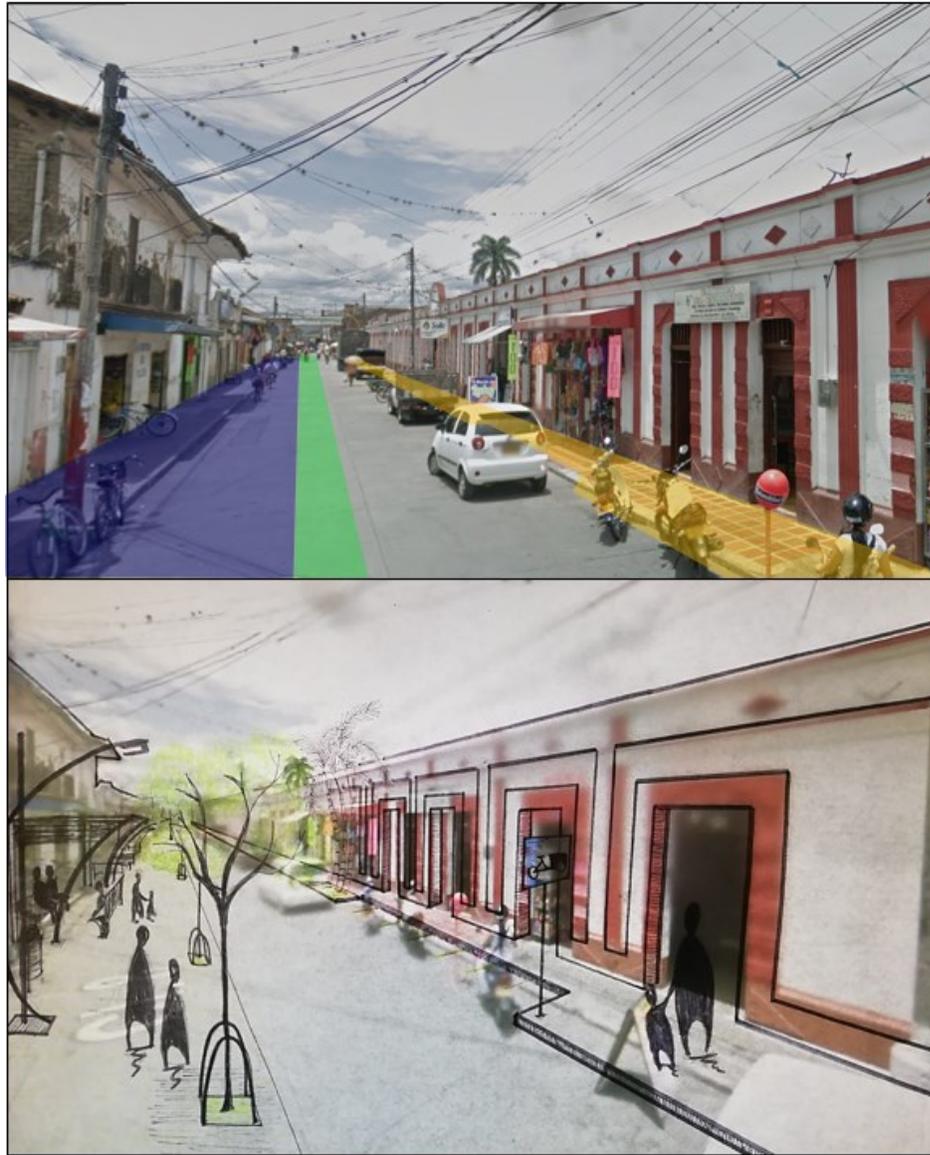
Figura 134. Propuesta sobre la calle 8 entre carreras 11 y 12. (Elaboración propia)

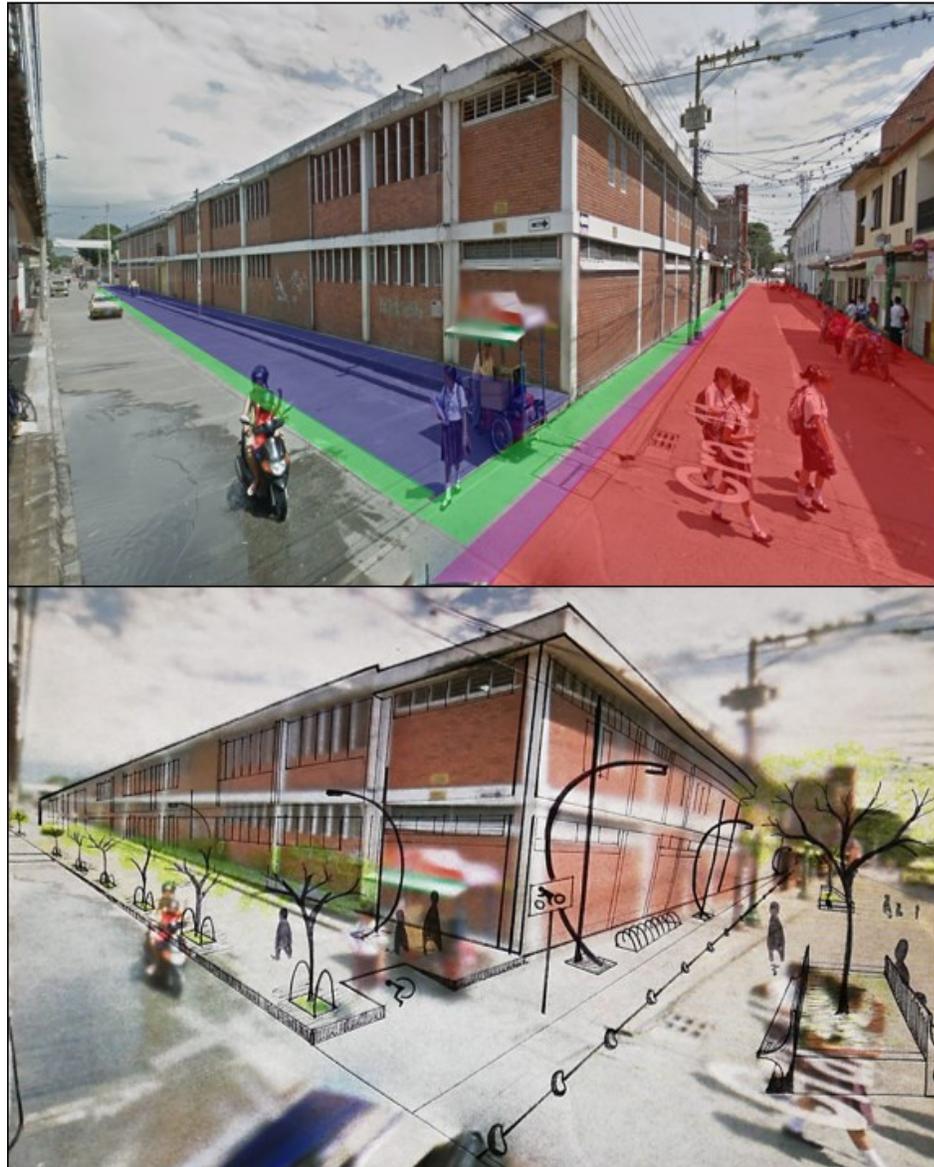
Figura 135. Propuesta calle 8, entre carreras 10 y 11. (Elaboración propia)

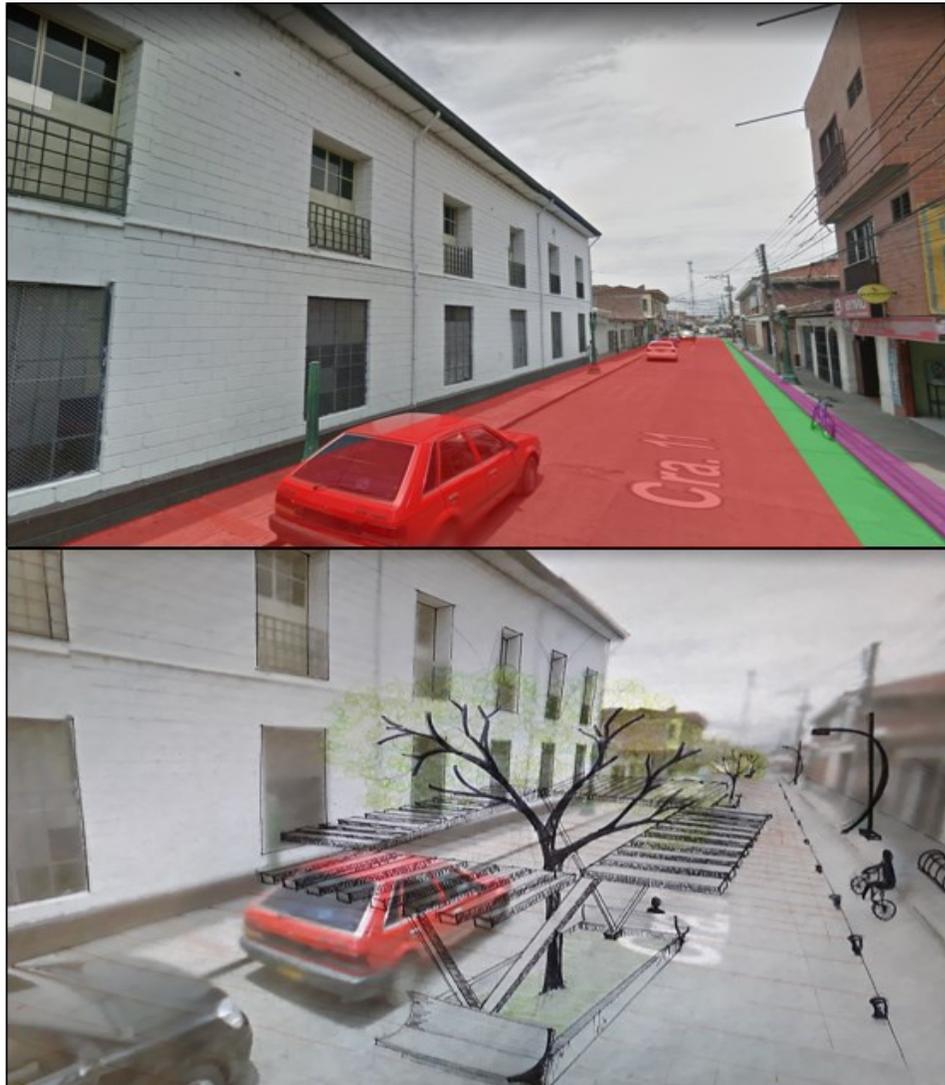
Figura 136. Propuesta carrera 11, entre calle 7, 8 y 9. (Elaboración propia)

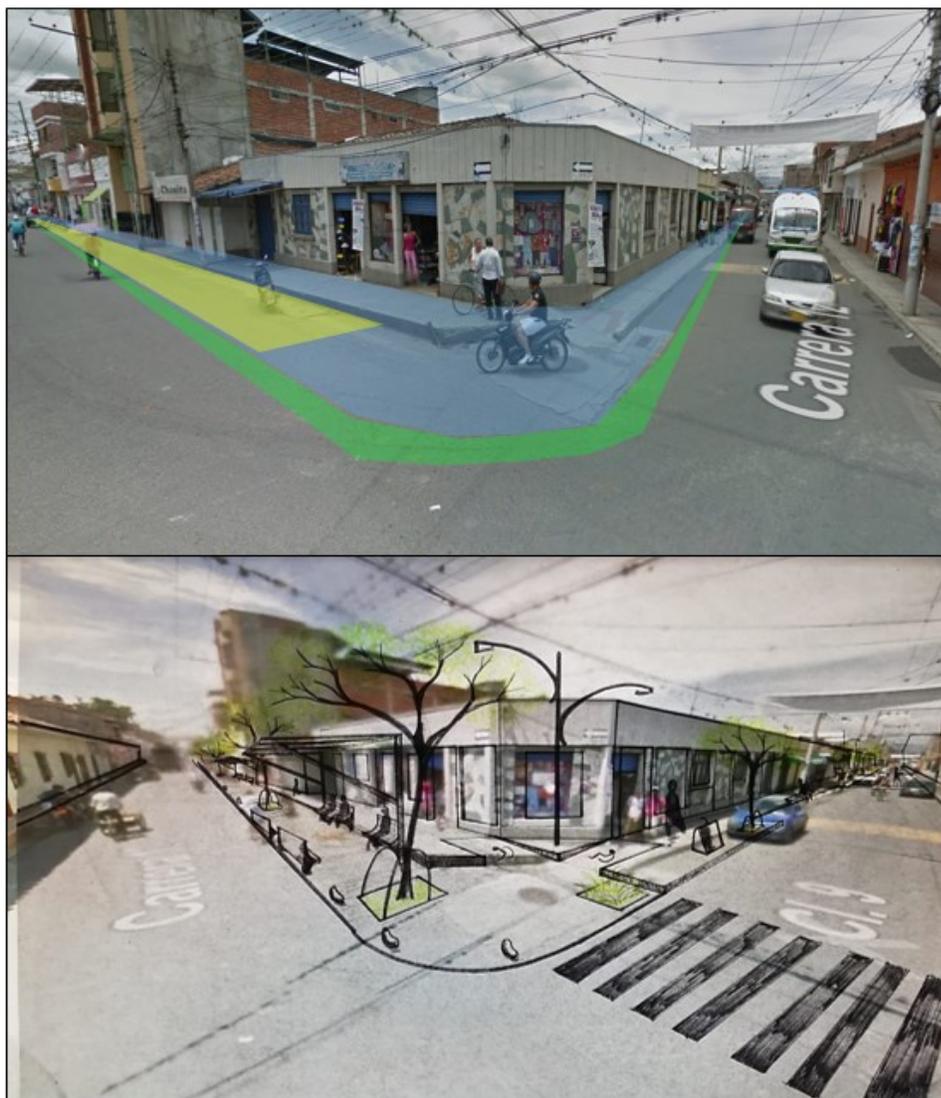
Figura 137. Propuesta calle 9 con carrera 12. (Elaboración propia)

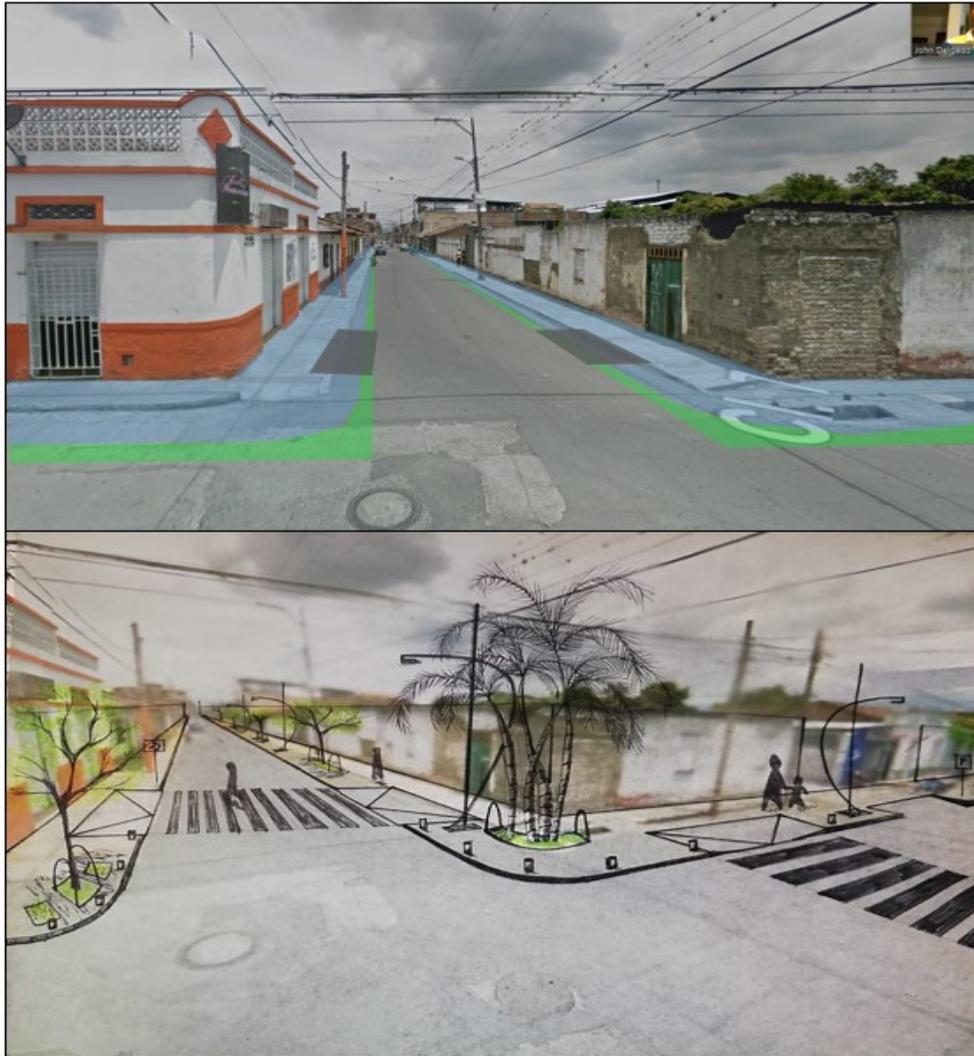
Figura 138. Propuesta carrera 12 con calle 7. (Elaboración propia)

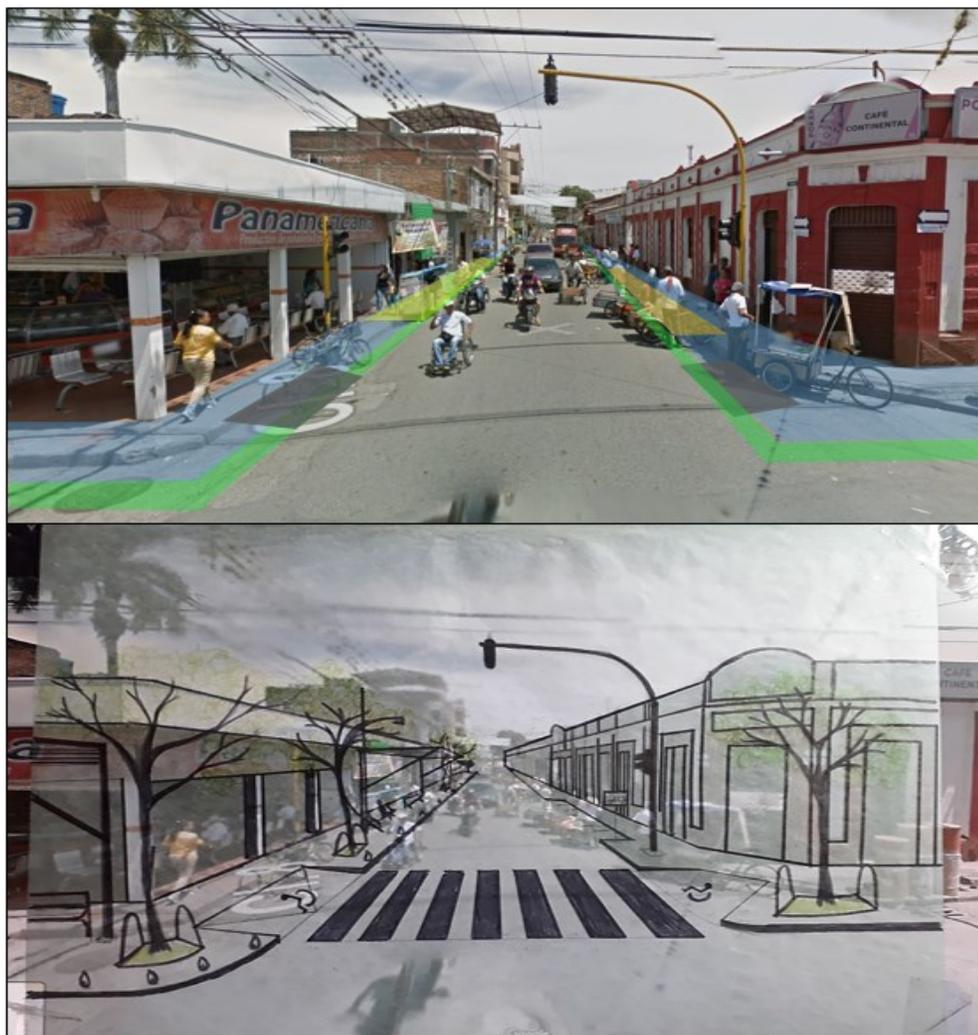
Figura 139. Propuesta carrera 12. (Elaboración propia)

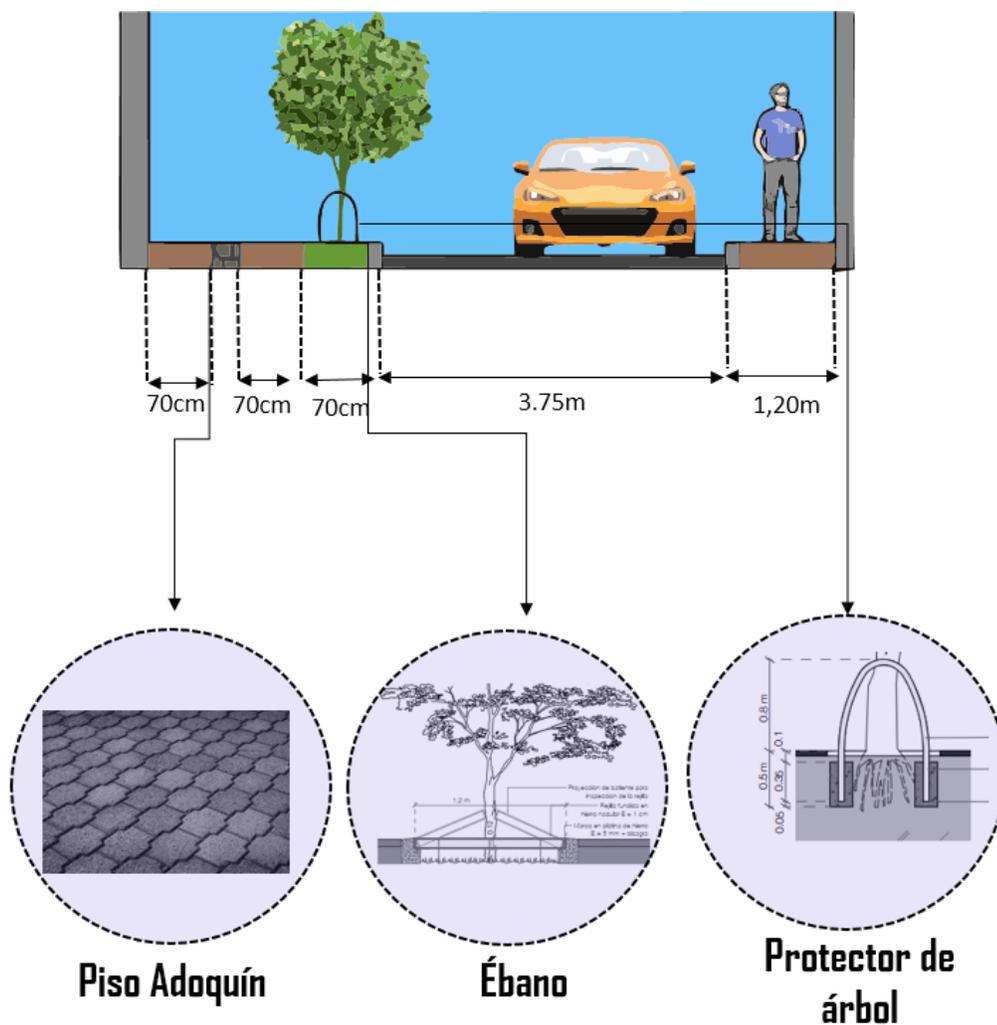
Figura 140. Perfil intervención de la calle 9. (Elaboración propia)

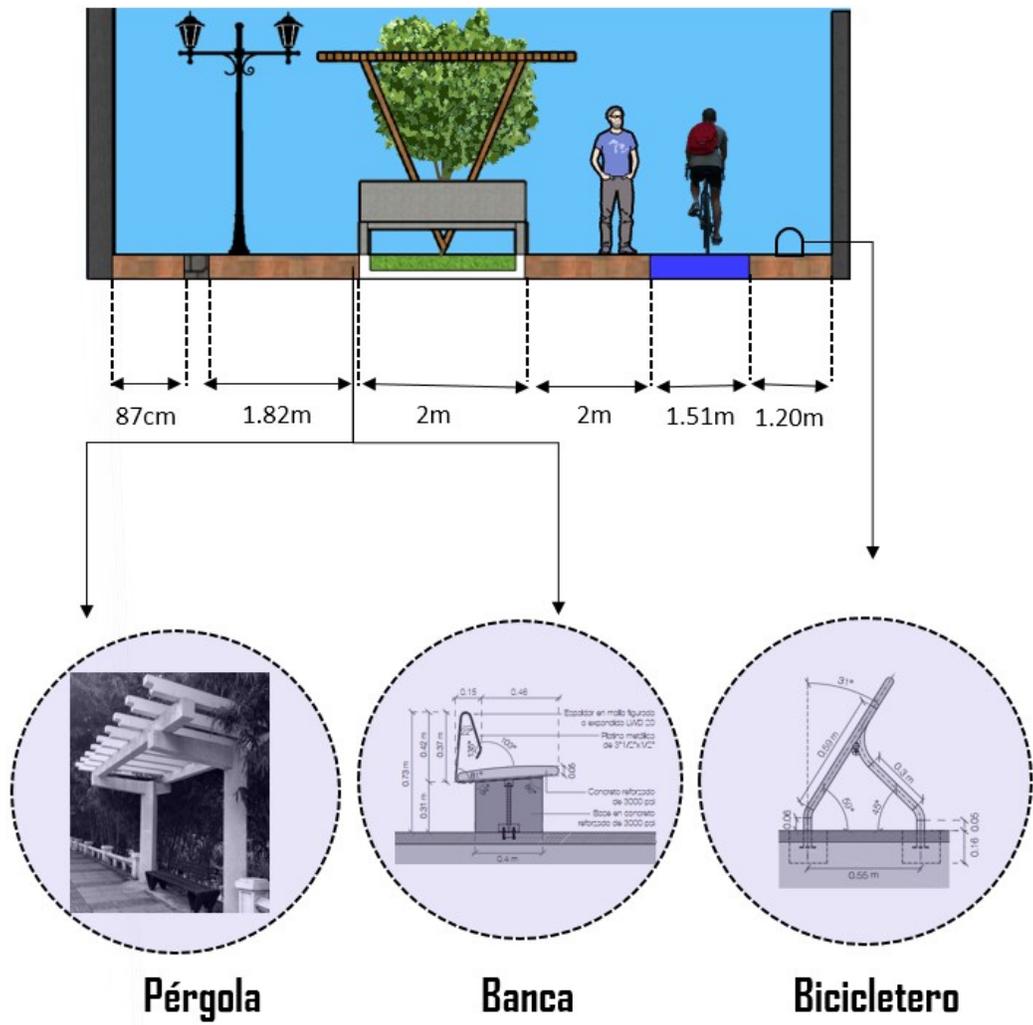
Figura 141. Perfil intervención de la carrera 11. (Elaboración propia)

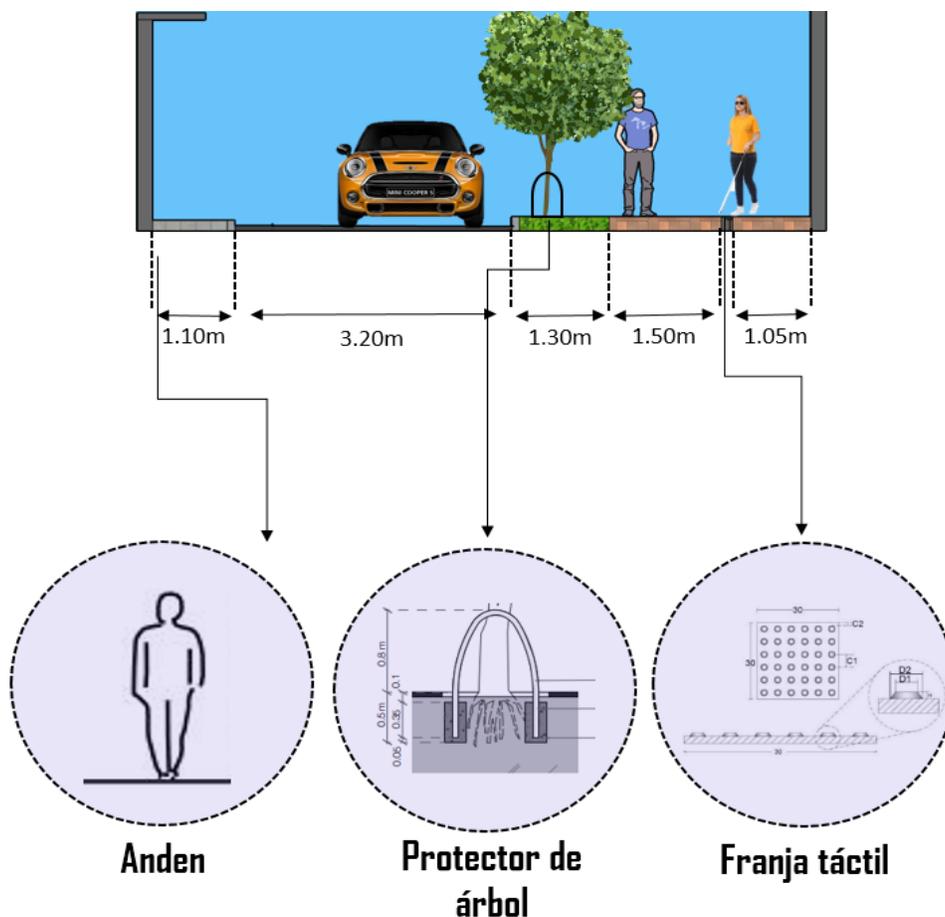
Figura 142. Perfil intervención calle 8. (Elaboración propia)

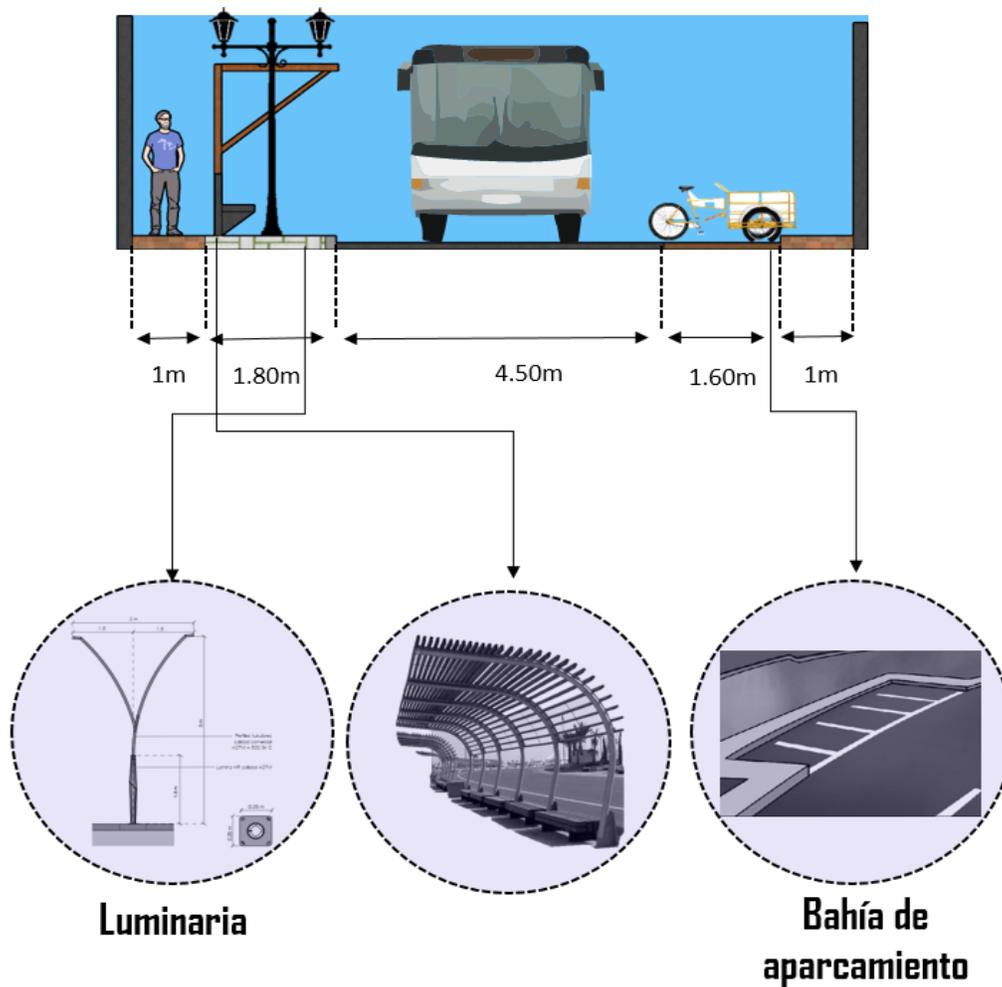
Figura 143. Perfil intervención Carrera 12. (Elaboración propia)
