**Auditoría en Seguridad Vial ruta nacional 50, tramo 5003., Pr k 31+ 139. 75 - k 25+139.75
La Virginia a Apia**

Una tesis presentada para obtener el título de
Ingeniero de Civil
Universidad Antonio Nariño, sede Pereira

MAIQUEL ARDILA HOYOS
RUBÉN DARÍO QUINTERO QUINTERO
GUSTAVO ANDRÉS CÓRDOBA MORA
Octubre 2020.

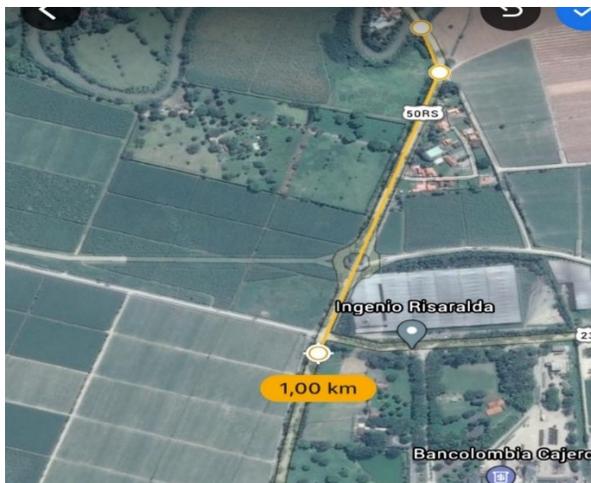
Figura No 2. Vista en planta y satelital del tramo 1,
Fuente. Adaptación propia según Google Maps, (2019).

El primer tramo se inicia en km 31+139.75, este tramo presenta una pendiente entre el 2% y 3% +calzada de ancho de 7 m en doble sentido, cuenta con una berma de 1.80m con variaciones a lo largo de los tramos, se evidencia un hallazgo físico importante de mencionar la cantidad de especies arbóreas cercanas a ambos costados de la vía, existen intersecciones 5 en T, 6 cabezales de obras de drenaje transversales a la vía ,en el lateral derecho se evidencio una canalización de aguas con un desnivel de vía superior a un metro (1m) donde se observó que no existe ningún

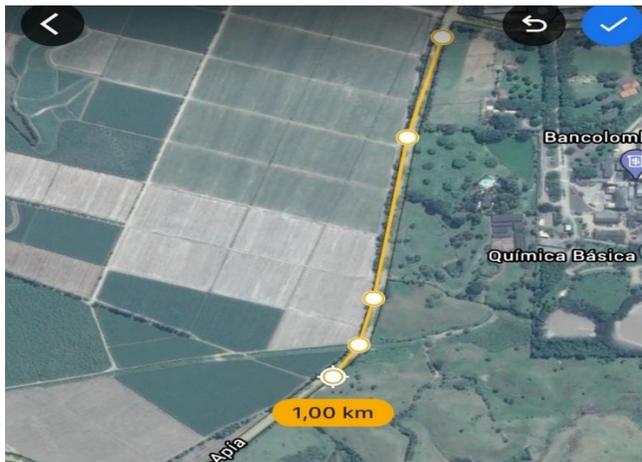
Figura No 3. Vista en plano y satelital del tramo 2,
Fuente. Adaptación propia según Google Maps, (2019).

Este tramo se inicia en la abscisa km 30+139.75, tiene una pendiente entre el 2% y 3% con una calzada de 7 m de ancho, dos carriles, dos flujos opuestos y una berma de 2 m variable con diferencias de nivel con respecto a la calzada vehicular, se evidencia un hallazgo físico importante de mencionar la cantidad de especies arbóreas cercanas a ambos costados de la vía, Existen 2 intersecciones en T, 0 barreras de contención vehicular y 4 cabezales de obras de drenaje.

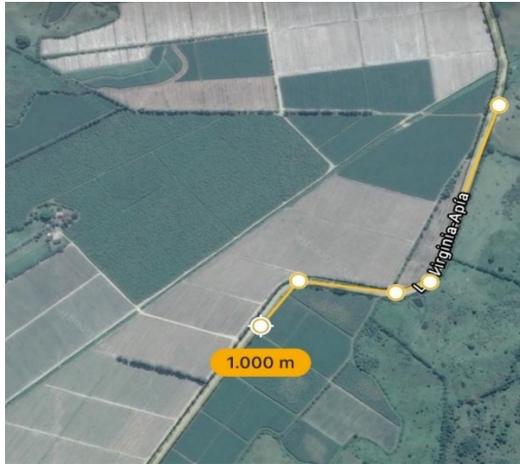
Figura No 4. Vista en plano y satelital del tramo 3,

Tramo 3	Kilómetro 3
Abscisa inicial	K 29+139.75
Abscisa final	K 28+139.75
Longitud	1000 m

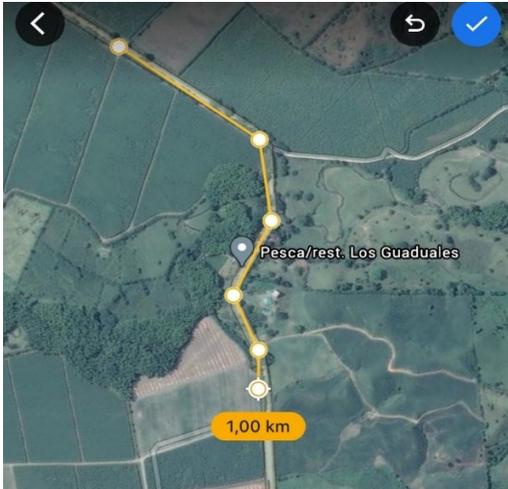
Figura No 7. Vista en plano y satelital del tramo 6
Fuente. Adaptación propia según Google Maps, (2019).

El sexto tramo se inicia en la abscisa 26+139.75, este tramo presenta una pendiente entre el 2 % y 3%, con una calzada de 7 m de ancho, dos carriles, dos flujos opuestos y una berma de 1,8 m variable, Existen 9 intersecciones en T, 0 cabezotes, no cuenta con cunetas, y existen 1 barreras de contención vehicular metálicas. Se encuentra un puente vehicular en el abs k25+598.75 hasta k25+554.75 con falta de mantenimiento y sin paso peatonal. Es importante mencionar que se encuentra una reducción de calzada vehicular en el k25+267.75, sin berma, riesgos físicos como desniveles por fallos geológicos y mucha vegetación en ambos costados que dificulta la visibilidad un muro de contención tipo gavión deteriorado. En el k25+479.75 se encuentran viviendas cercanas a la vía.

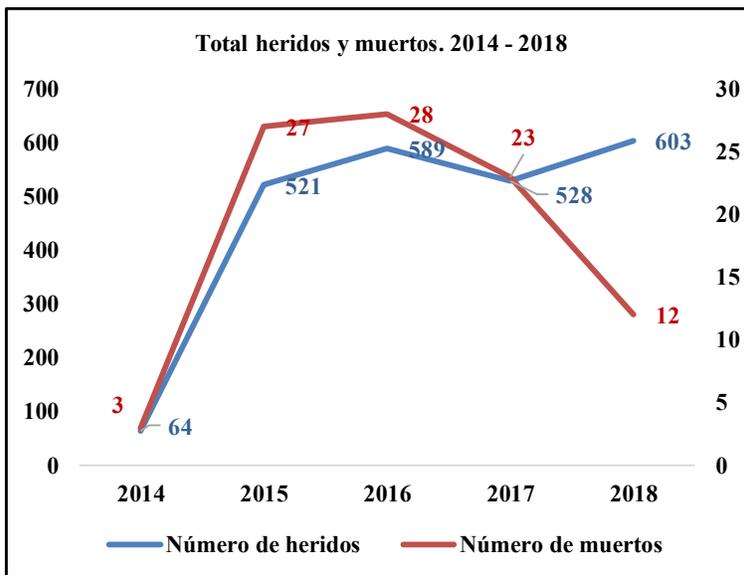
Figura 11. Total, heridos y muertos. Toda la vía
Fuente. Pacífico Tres. (2018)

La figura 11 muestra que el número de fallecidos desde el año 2014 con 3 subió a 27 en el año 2015, para el año 2017 28, 2017 23 y disminuyó drásticamente al año 2018 con 12 en cuanto heridos es un número muy grande desde 64 en el año 2014 a 603 en el año

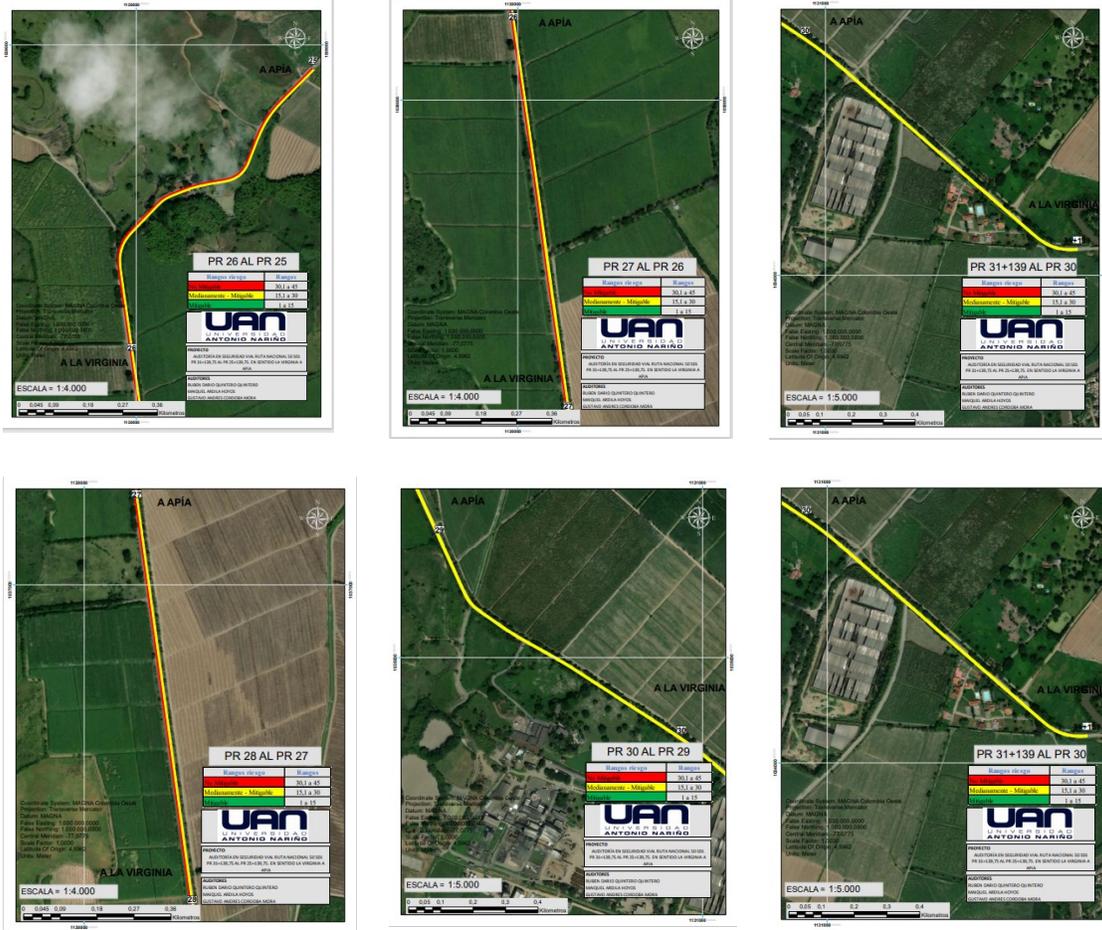
Tabla 27. Mapas de riesgo, sectores 26 – 27 – 28 - 30 - 39

Fuente. Generada en ArcGIS.

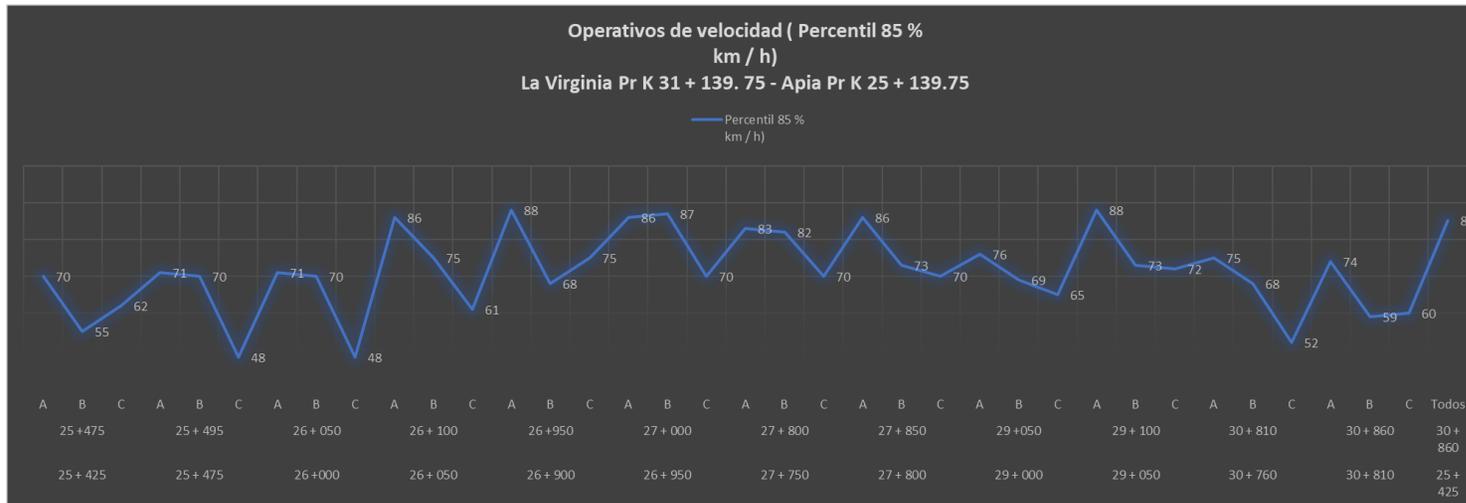
Figura 4. Operativos de velocidad (Percentil 85 %km / h) La Virginia Pr K 31 + 139. 75 - Apia Pr K 25 + 139.75

Operativos de velocidad (Percentil 85 %km / h) La Virginia Pr K 31 + 139. 75 – Apia Pr K 25 + 139.75

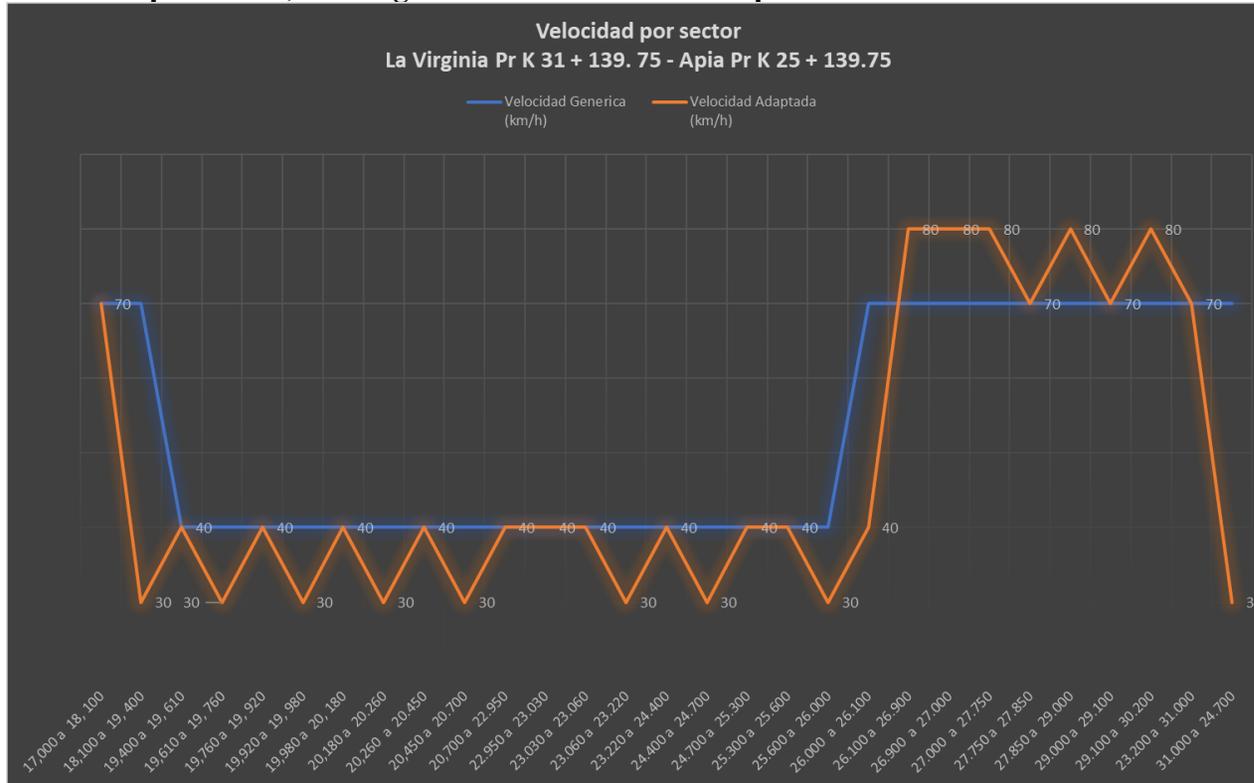
Figura 5. Velocidad por sector, La Virginia Pr K 31 + 139.75 - Viterbo Pr K 25 + 139.75

Velocidad por sector, La Virginia Pr K 31 + 139.75 - Apia Pr K 25 + 139.75

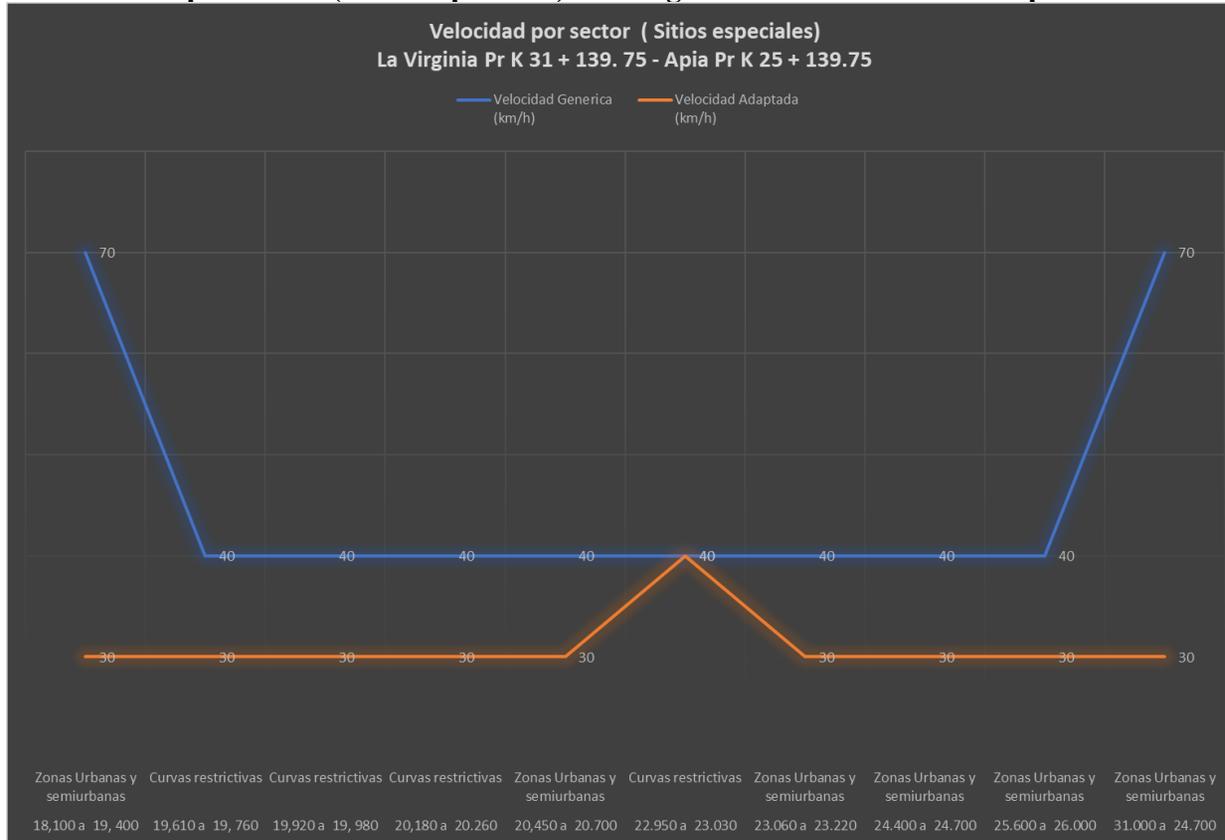
Figura 6. Velocidad por sector (Sitios especiales) La Virginia Pr K 31 + 139.75 - Apia Pr K 25 + 139.75

La figura 6 representa los resultados arrojados por el programa Señales en cuanto a la localización de sitios especiales, para el caso de la vía auditada: Zonas Urbanas y semiurbanas y Curvas restrictivas.

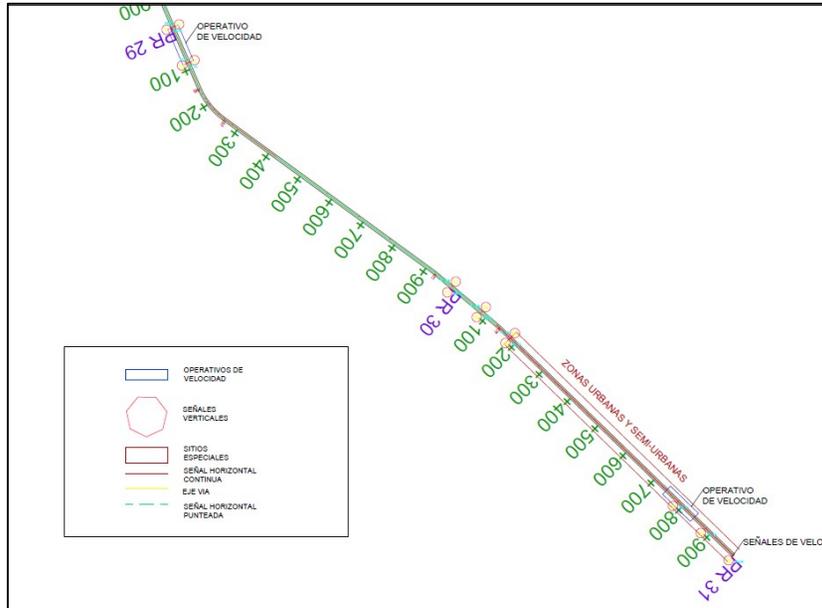
Tabla 28. Mapa de Análisis resultados señales Pr 31+000 al Pr29+000 La Virginia Apia Programa Señales

Descripción	Abscisa	Existe en campo	No existe en campo	Lateral	Observación
Señal vertical Sr-30	Pr 31		X	Derecho-izquierdo	
Señalización horizontal línea continua	Pr31+00 al Pr 31+200	X			Pintura en mal estado
Señalización horizontal punteada	Pr 30+000 – Pr 30+400	X			Pintura en mal estado
Señal vertical Sr 30	Pr 29	X			Existen señales sr-30 de 60km/h, 50 km/h y 30km/h

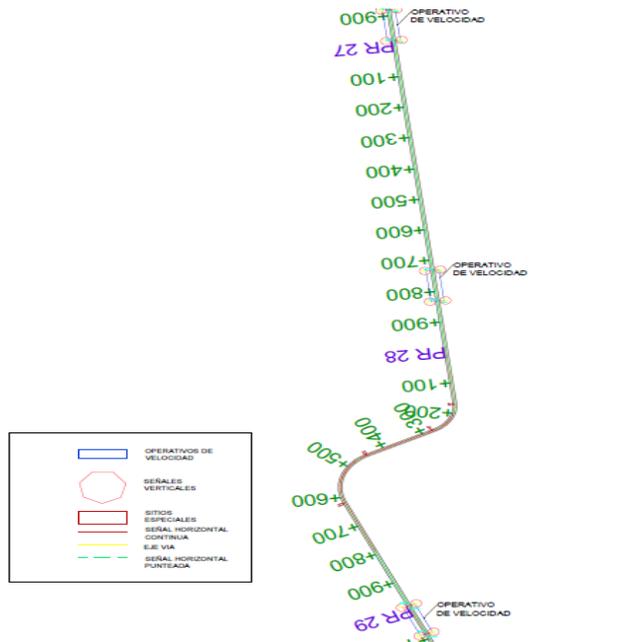
Figura 10. Mapa Pr 29+000 AL Pr 27+000 RN 50 S 01 La Virginia-Apia

Descripción	Abscisa	Existe en campo	No existe en campo	Lateral	Observación
Señalización horizontal punteada	Pr 28+200 – Pr 27+000	X			Demarcación existente deteriorada, poco visible para los usuarios
Señalización vertical velocidad	29+100	X		Izquierdo	Velocidad 40
Sitios especiales	Pr 28+620 – Pr 28 + 180	X		Izquierdo Derecho	Sin demarcación, poco visibles, cercanos a la vía
Señal de velocidad	Pr-27+720		X	Izquierdo Derecho	
Señal horizontal continua	Pr28+800 Pr28+200	X
