Evaluación de la temperatura superficial in situ en el puente vehicular de la NQS (Autopista Sur) con Av. Carrera 50 y el puente vehicular ubicado en la Calle 38 A sur (Mata Tigres) (Bogotá).

Proyecto de investigación presentado como requisito para optar por el título de:

INGENIERO CIVIL

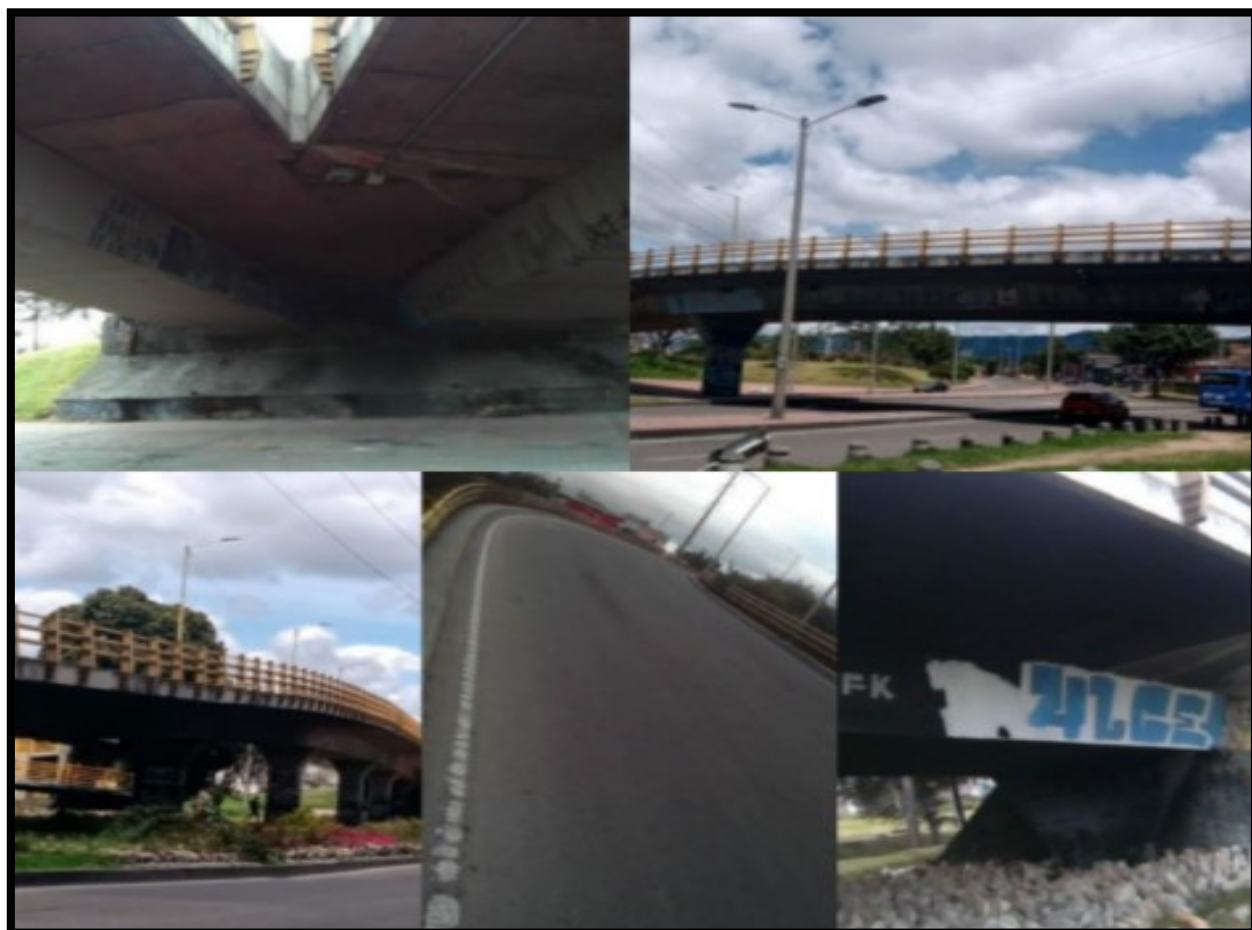
Figura 20. Algunos puntos de análisis. Fuente: elaboración propia

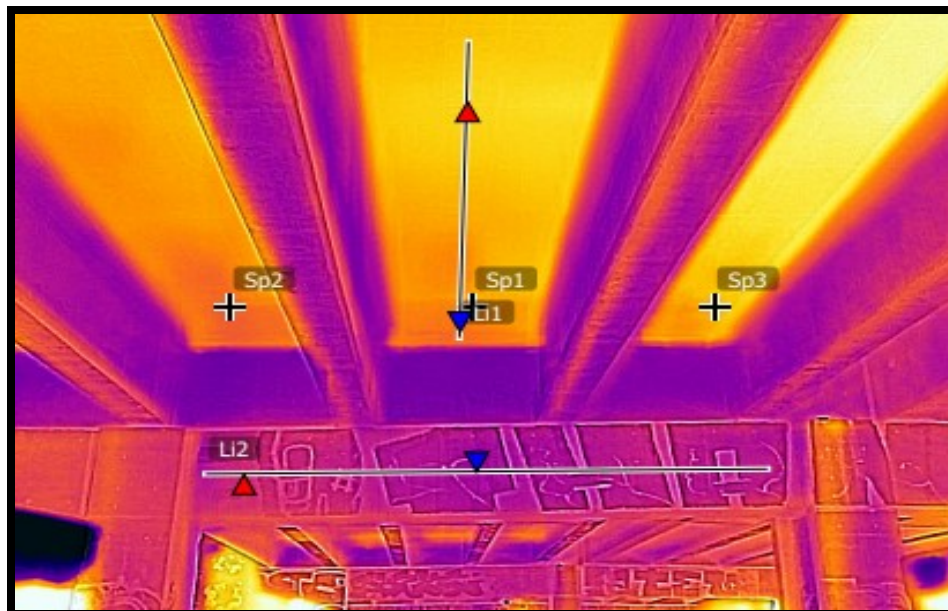
Figura 24. Fotografía No 2 con puntos para análisis. Fuente: elaboración propia.

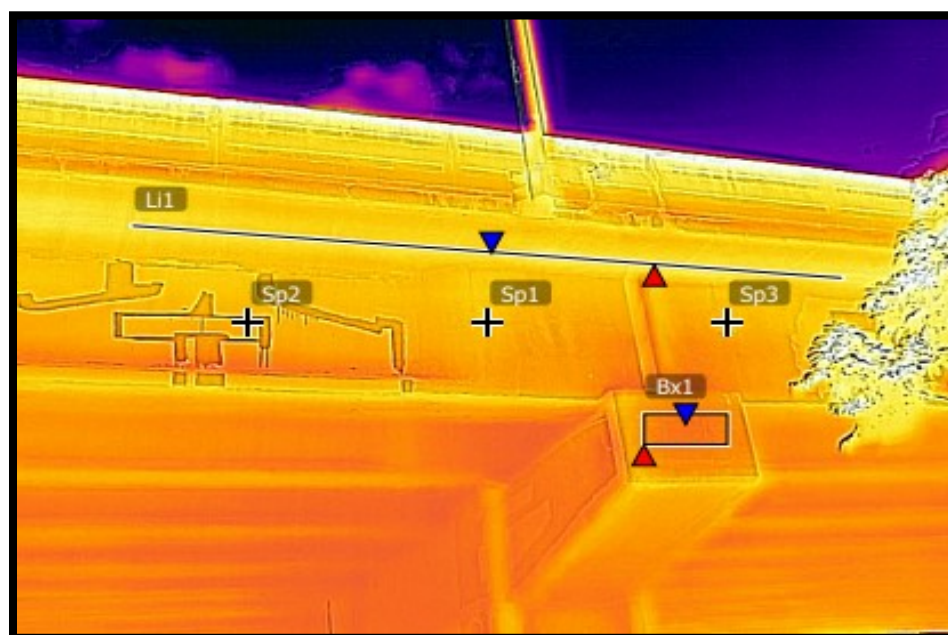
Figura 25. Fotografía No 3 con puntos para análisis. Fuente: elaboración propia

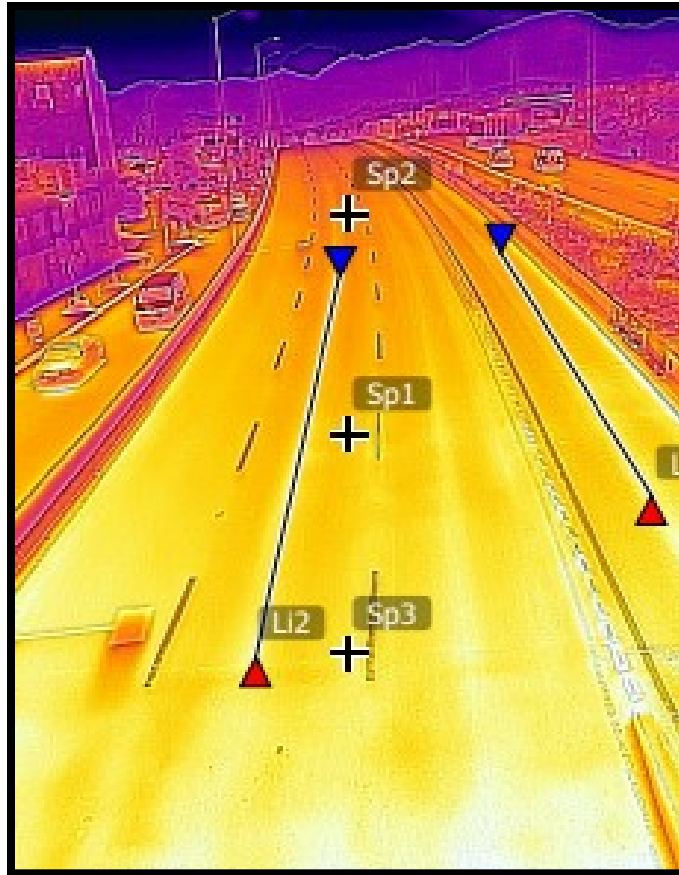
Figura 26. Fotografía No 4 con puntos para análisis. Fuente: elaboración propia

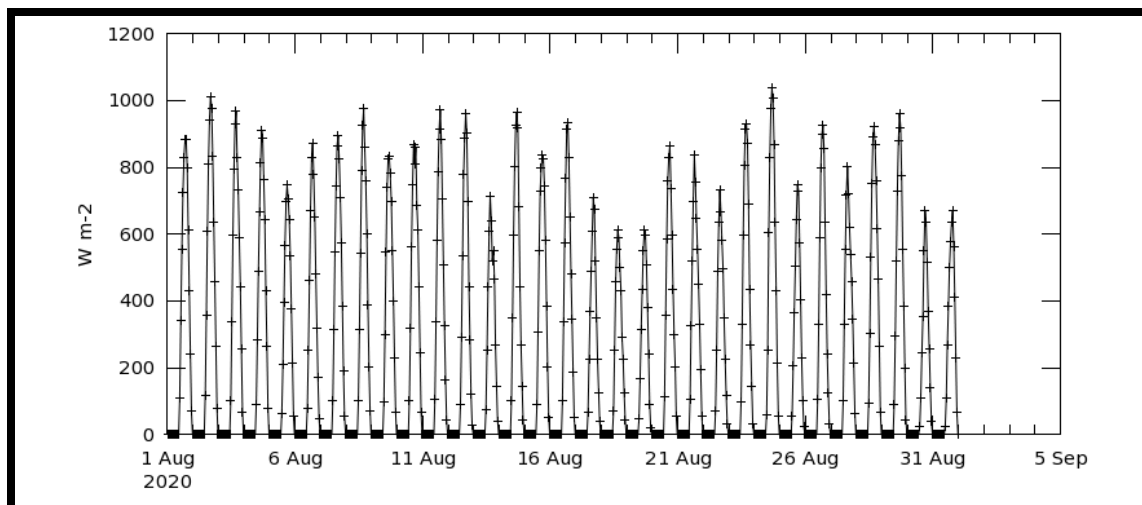
En la Figura 41, se muestra la gráfica de la radiación presentada para el mes de agosto del 2020 en la ciudad de Bogotá. Los parámetros de radiación solar son fundamentales para usar la ecuación de equilibrio de energía, por lo tanto, fue indispensable utilizar una fuente diferente para hallar tales parámetros (Colombia Weather History | Weather Underground, 2020).

Figura 41. Grafica de radiación presentada en el mes de agosto en la ciudad de Bogotá.

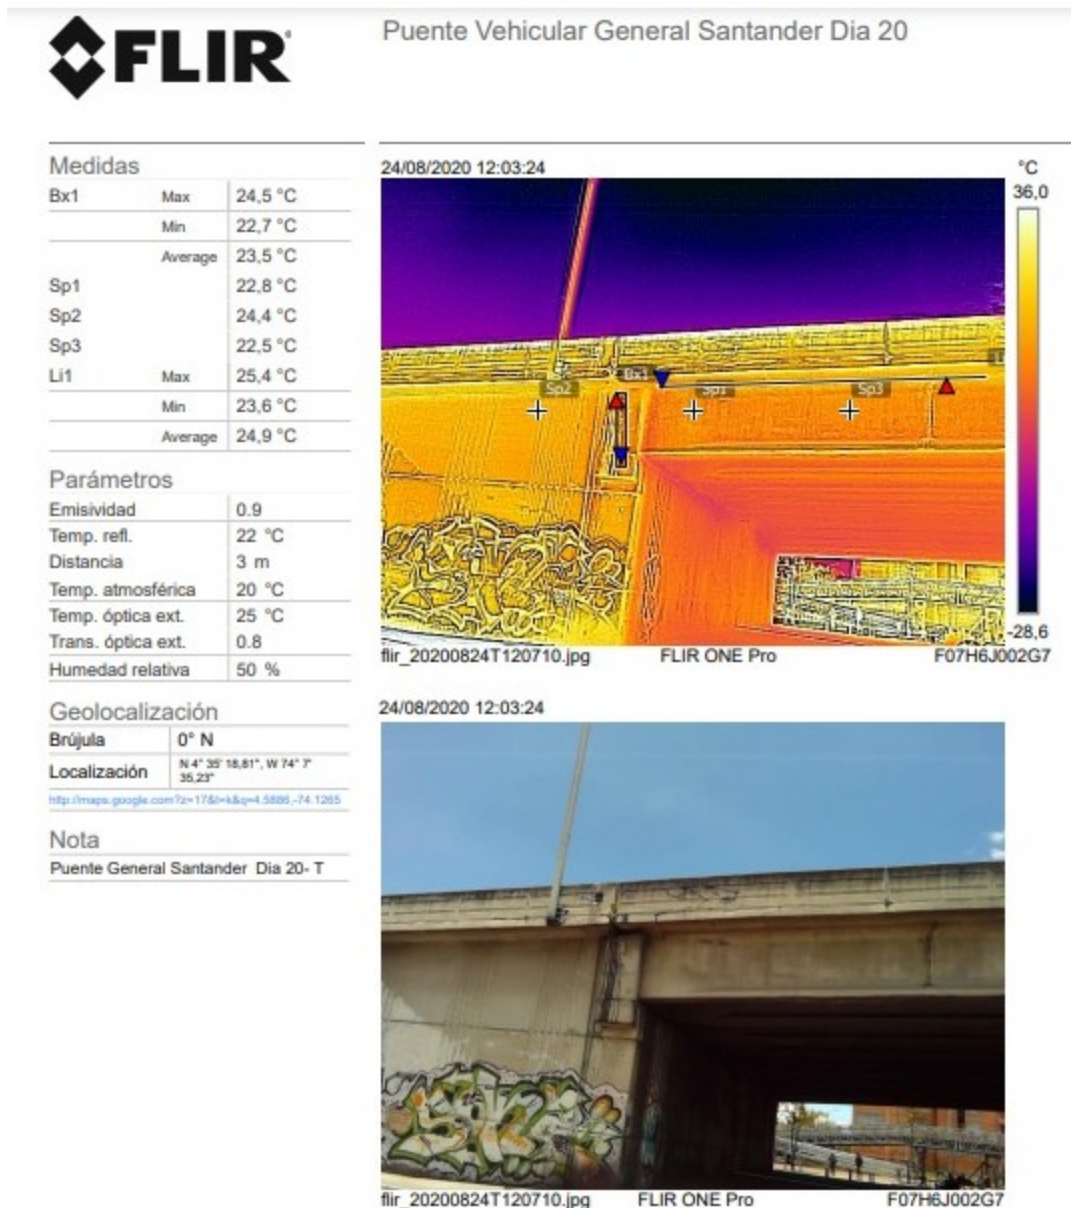
Figura 42. Informe generado para fotografía No 1 - Perfil entrada al puente. Fuente: elaboración propia

Los informes generados a través de FLIR Tools son la base para representar gráficamente el comportamiento de las temperaturas a las que se expone la estructura del puente.

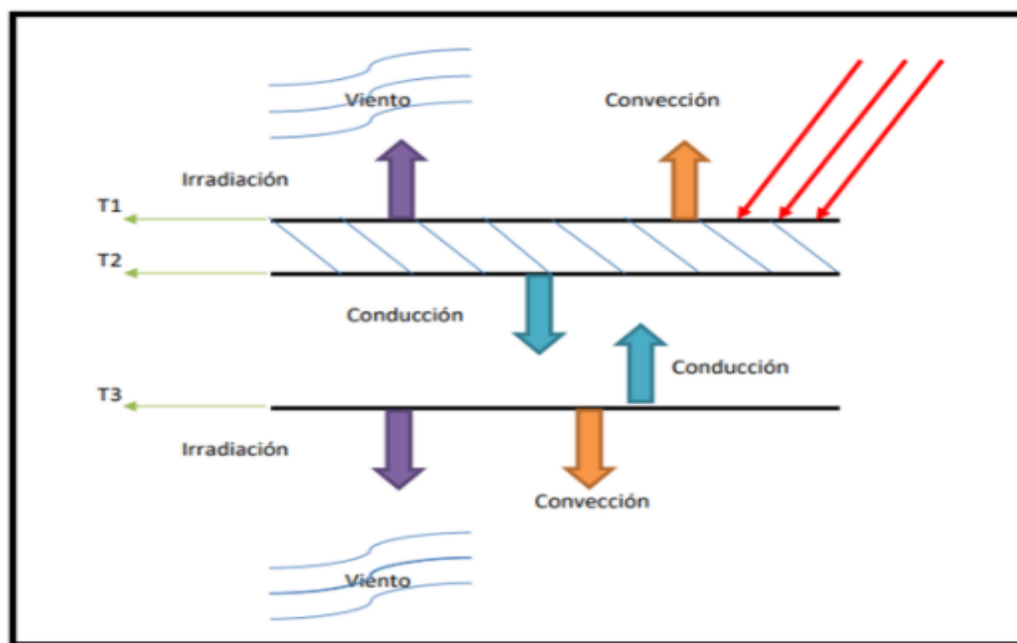
Figura 81. Equilibrio térmico en el puente. Fuente: adaptado de (Patarroyo & Meneses, 2020)

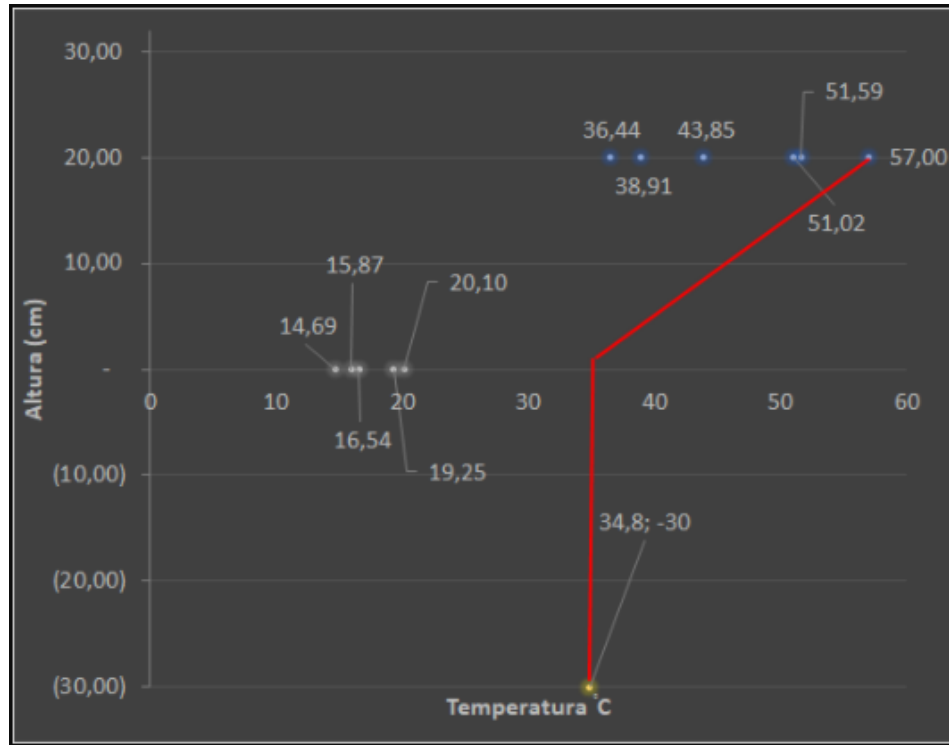
Figura 87. Comparación Norma CCP 14 Vs balance numérico.

Finalmente se concluye que se podrían presentar grietas en el tablero de los puentes objeto de estudios debido a los cambios térmicos a los cuales se ven expuestos, ya que se pudo establecer que la deformación por Δt supera la deformación de la resistencia a tracción de concreto y considerando que es una deformación diferencial a las vigas del puente.
