**Implementación de metodologías cualitativas para la evaluación visual de ríos: Estudio de
caso río Surba, Duitama**

Universidad Antonio Nariño

Programa Ingeniería Ambiental

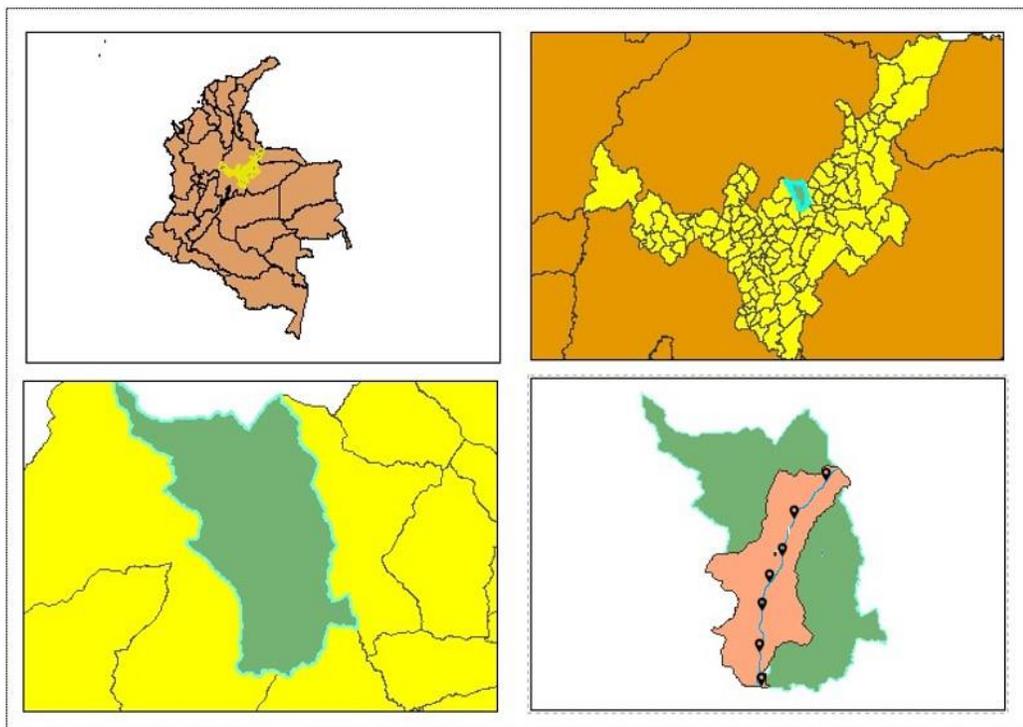
Figura 3.
Ubicación, Delimitación y Puntos de Muestreo – Río Surba

Con la implementación de herramientas como el Sistema de Información Geográfica, ArcGIS y Google Earth se logró identificar la ubicación de la Subcuenca del Río Surba (Figura 3). Adicionalmente se localizaron 7 puntos significativos en el trayecto del cauce del Río Surba desde aproximadamente 100m de distancia del nacimiento del Río en la Laguna Pan de Azúcar hasta su desembocadura en el río Chicamocha como se muestra en la figura 3, de los 7 puntos se tomaron 6 para realizar el monitoreo, la toma de las muestras y el análisis de las mismas.

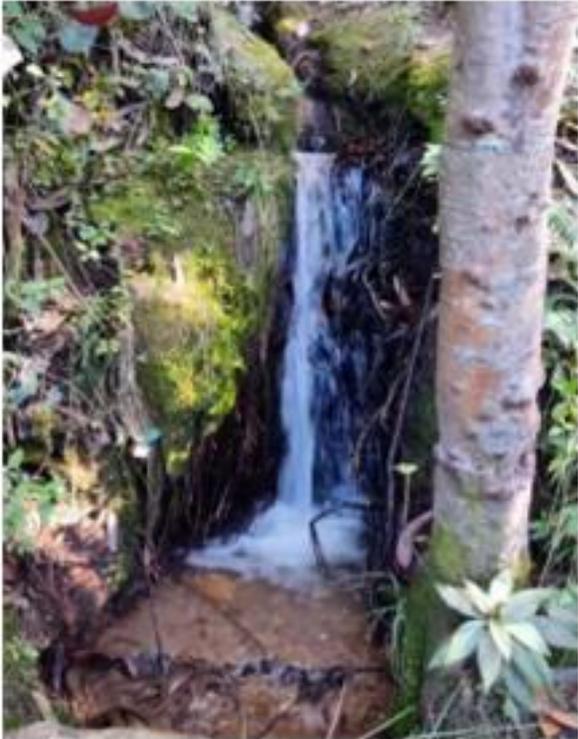
Puntos	Coordenadas		Descripción De La Zona	Fotografía
	Latitud N	Longitud W		
Punto 0	5° 55' 24"	73° 02' 02"	<p>Inicialmente se tomó el punto 0 a una distancia aproximada de 100 m del nacimiento del Río Surba en la Laguna Pan Azúcar (Anexo 2), con una altitud de 3,705 m.s.n.m., con muy poca incidencia de actividades antropogénicas. Este punto se seleccionó como punto 0 porque no se monitorio de manera continua como los demás datos, debido a que no hay población cerca y la influencia de las personas es muy poca.</p>

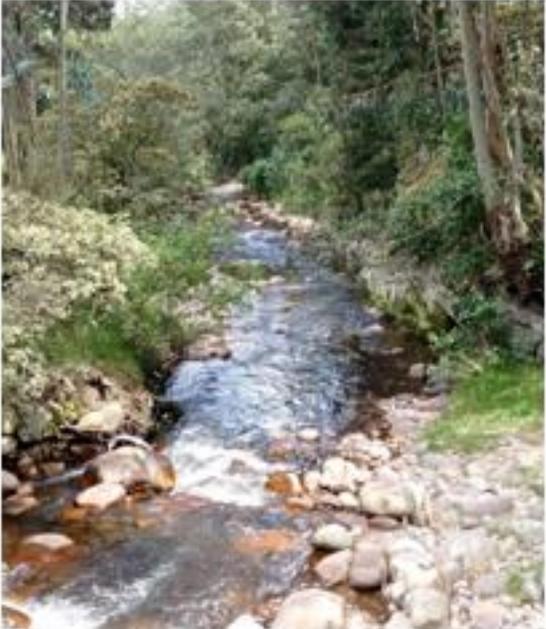
<p>Punto 1</p>	<p>5° 54' 09"</p>	<p>73° 03' 41"</p>	<p>El punto 1 está ubicado en una zona cerca a la vía Charalá – Duitama, a una altitud de 3.212 m.s.n.m., con poca incidencia de actividades antropogénicas.</p>

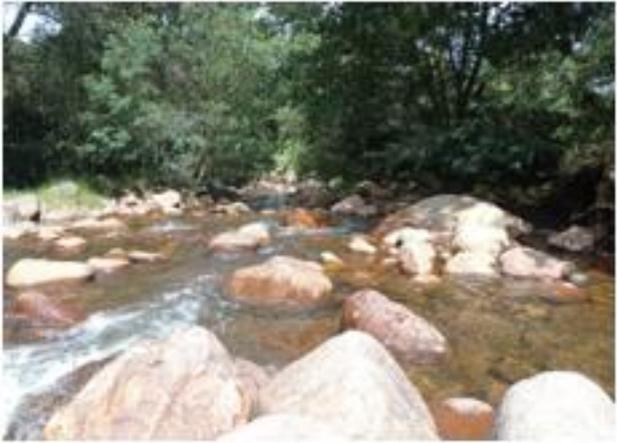
<p>Punto 2</p>	<p>5° 50' 55"</p>	<p>73° 04' 38"</p>	<p>El punto 2 está ubicado a una altitud de 2.716 m.s.n.m., en este punto se comienzan a evidenciar algunas áreas de recreación de las comunidades en la ronda hídrica del Río, en este punto se desarrollan en menor medida actividades de pastoreo.</p>

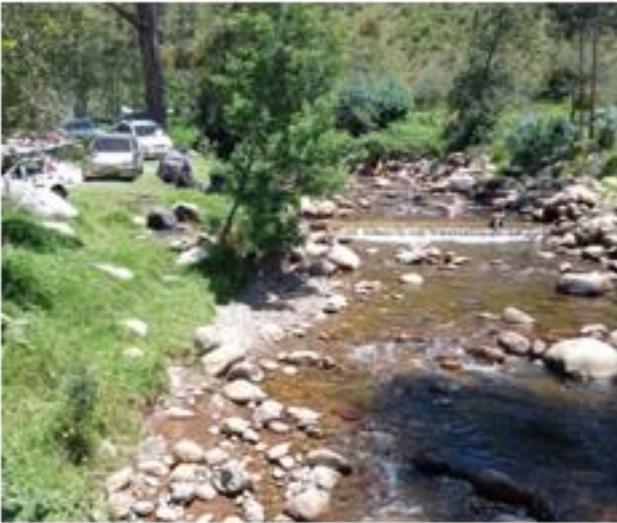
Punto 3	5° 50' 01"	73° 04' 56"	<p>El punto 3 está ubicado a una altitud de 2.623 m.s.n.m., en el trayecto del punto 2 al punto 3 se intensifica la incidencia de actividades tanto recreativas como actividades pecuarias, y en menor incidencia las actividades agrícolas, además que en este punto se evidencia que la quebrada la zarza es una fuente tributaria del Río Surba.</p>

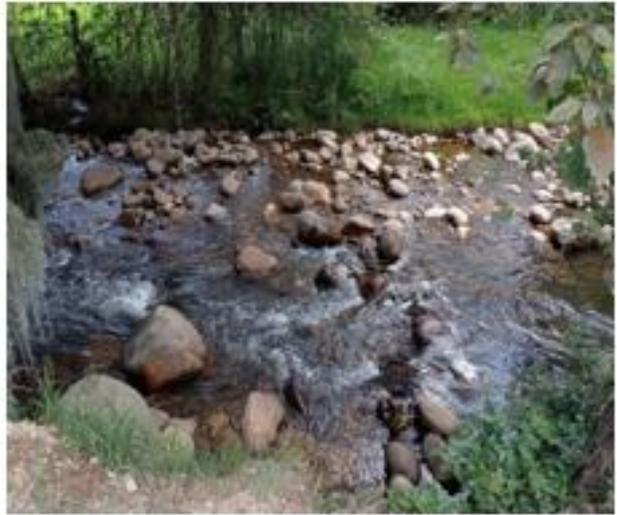
Punto 4	5° 49' 02"	73° 04' 43"	<p>El punto 4 está ubicado a una altitud de 2.552 m.s.n.m., este punto se encuentra en el centro de todo el trayecto del cauce que pasa a un lado la vereda La Trinidad de Duitama, en esta zona se intensifican las actividades pecuarias y agrícolas.</p>

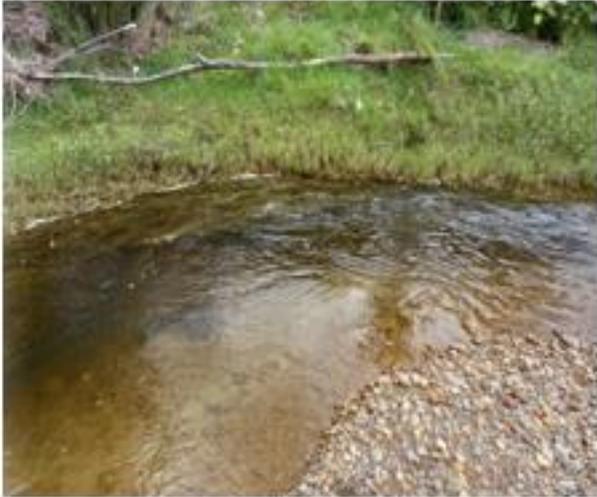
Punto 5	5° 47' 19"	73° 04' 39"	<p>El punto 5 está ubicado a una altitud de 2.496 m.s.n.m., en la se evidencia gran incidencia de las actividades agrícolas y ganaderas, desarrolladas cerca al cauce del Río Surba, además de que se encuentra cerca a la ciudadela industrial que está presente en la zona.</p>

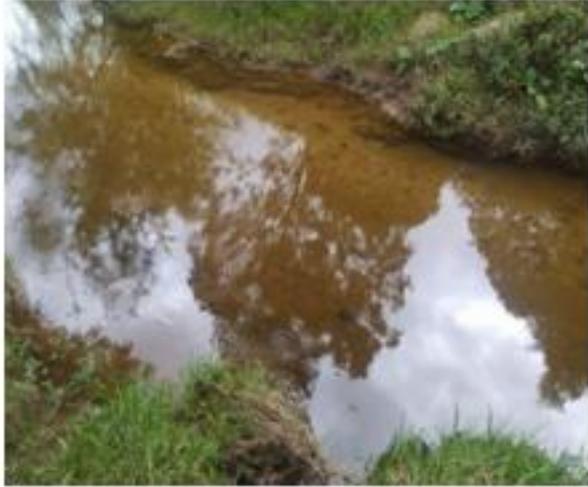
Punto 6	5° 46' 22"	73° 04' 36"	<p>El punto 6 está ubicado a una altitud de 2.487 m.s.n.m., este punto es aproximadamente a 50 m de la desembocadura del Río Surba al Río Chicamocha, en la zona se evidencian actividades agrícolas y ganaderas en grandes extensiones.</p>

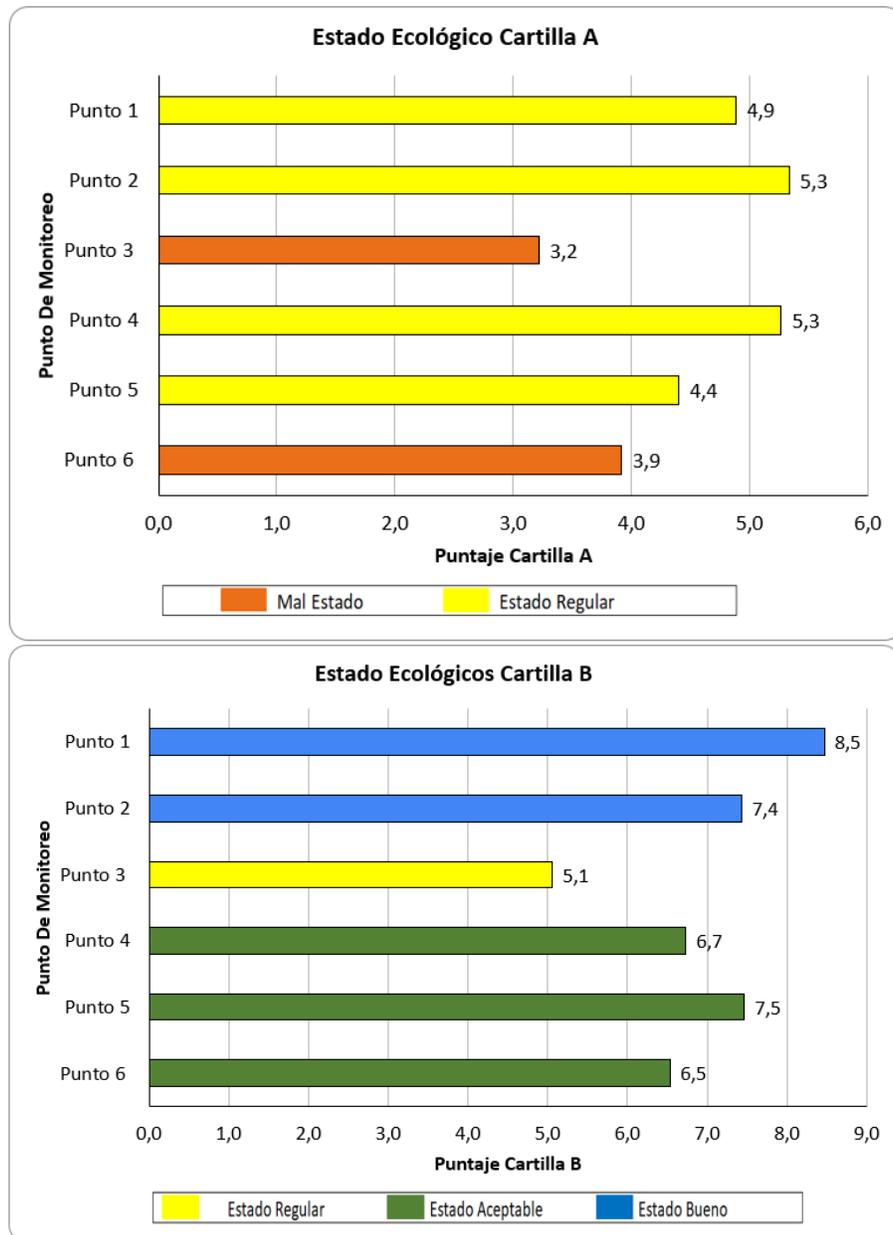
Figura 4.
Estado Ecológico Por Cartillas.

Los siguientes puntos se tomaron cerca al parque industrial ubicado en la vía Duitama-Paipa, en donde además de esto se encuentra agricultura cerca al río, el primer punto que se tomó en esta zona fue Ciudadela punto 5, el estado presentado a partir de la Cartilla A tuvo Estado entre Mal Estado y Estado Regular mientras que en el monitoreo de la Cartilla B presento Estados Ecológicos entre aceptable, Estado Regular y Buen Estado, presentando un puntaje general entre los 6 monitoreos de 6 y dando un Estado Aceptable.

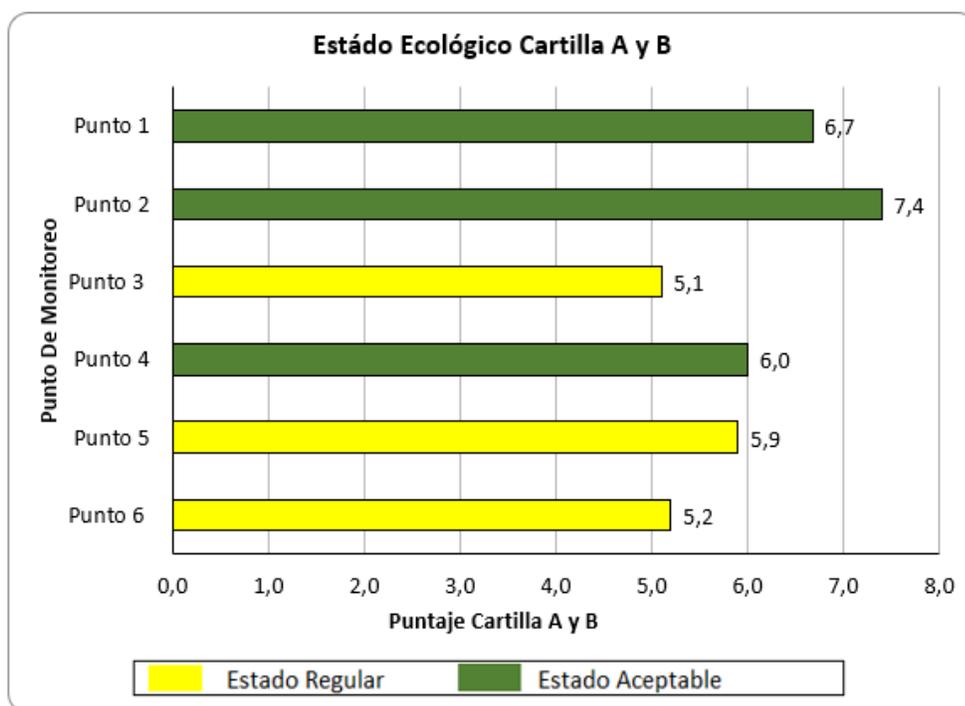
Figura 5.
Estado Ecológico General.

Finalmente, el Punto 6 se localizó en la zona en donde el Río Surba desemboca en el Río Chicamocha, estos dos puntos obtuvieron un puntaje general similar entre 5,1 y 5,9 en donde su Estado ecológico fue Regular, teniendo en cuenta que esta zona presenta agricultura y ganadería muy cerca del río, por esta razón no se obtuvo un buen estado ecológico.

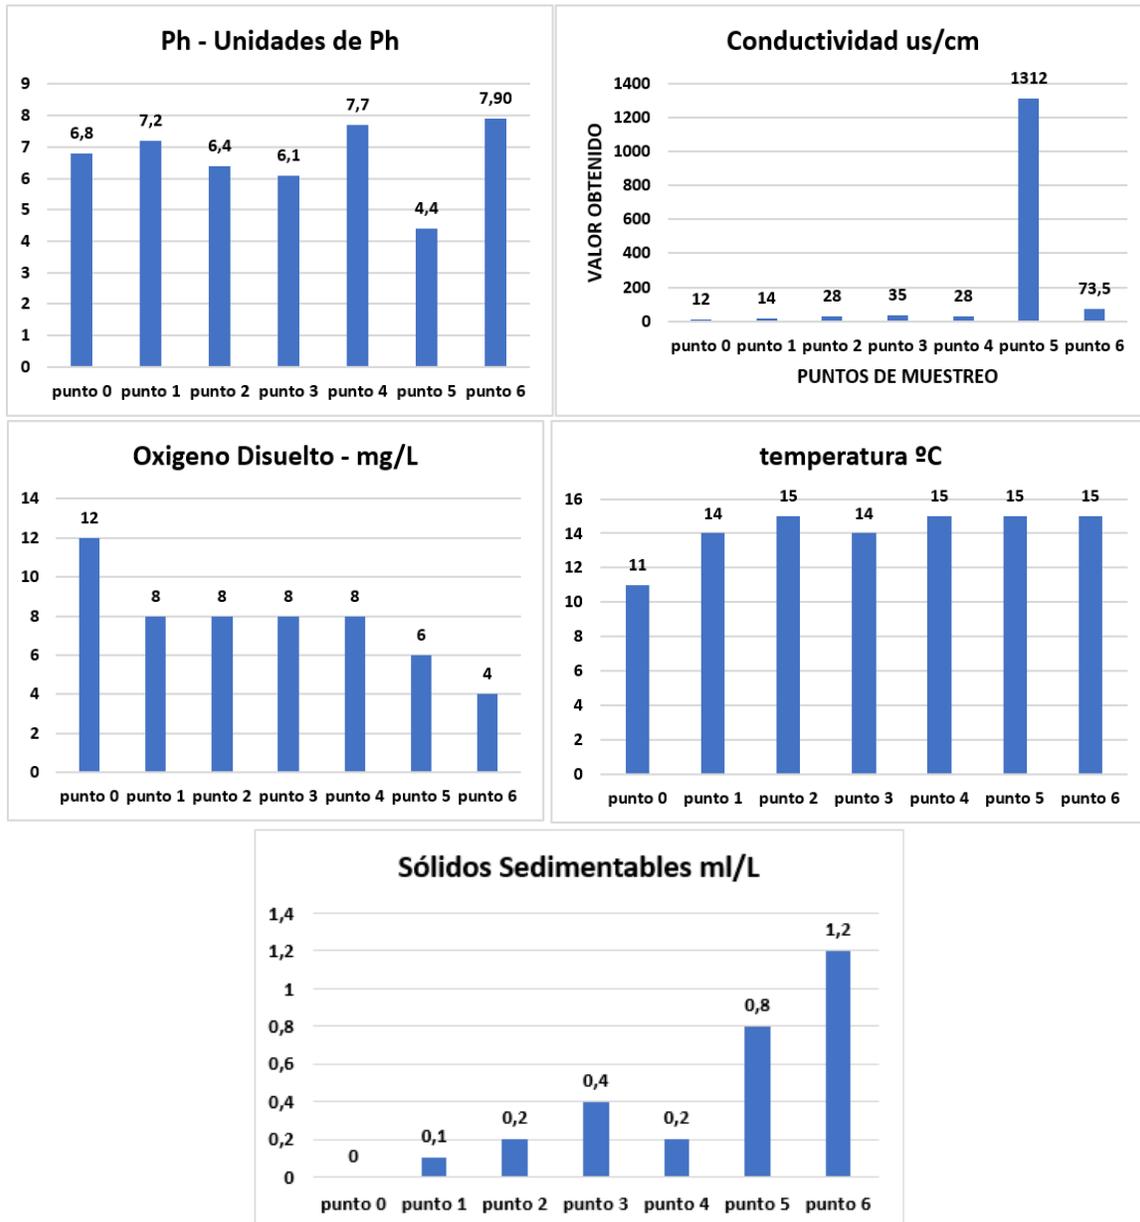
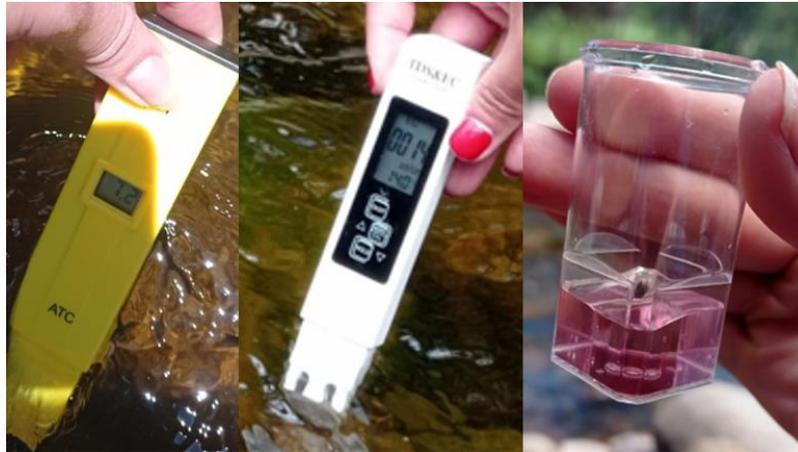
Figura 6.
Parámetros Fisicoquímicos Medidos En Campo.

Los parámetros evaluados en campo con instrumentos como el pH-metro, Conductímetro y cono Imhoff, evidenciaron que los puntos 0, 1, 2, 3, 4 cuentan con resultados muy parecidos los cuales no demuestran algún tipo de afectación, ni alteración significativa de los parámetros fisicoquímicos evaluados, puesto que los cuatro puntos arrojaron un pH en estado neutral, la temperatura varió un poco entre 11°C a 15°C por la altura al nivel del mar que presentaba la zona, respecto al oxígeno del agua se evidenció que es un buen resultado debido a las condiciones pedregosas del cauce del río y la velocidad en la que desciende del agua, aunque se

identificó una leve disminución del oxígeno y bajo contenido de sólidos sedimentables en los puntos mencionados, como se evidencian en la figura 6.

A comparación de los puntos más bajos de Río Surba, como el punto 5 y punto 6, en los cuales se evidenciaron que son los más afectados respecto a los otros puntos analizados, debido a que en estos puntos se pudo identificar el desarrollo de actividades agroindustriales en gran medida, esta zona está rodeada de cultivos como lechuga, cebolla, maíz y actividades ganaderas, además el punto 5 se encuentra cerca la ciudadela industrial de Duitama, lo que provoca alteración de los parámetros fisicoquímicos en la zona.

Los parámetros que se vieron más alterados fue el pH en el punto 5 con un valor de 4.4, un pH ácido que afecta la calidad del agua en este punto, así mismo la conductividad presentó un valor alto de 1312 $\mu\text{S}/\text{cm}$, con respecto al oxígeno disuelto para el punto 5 y punto 6 se obtuvo un resultado de 4 debido a que el cauce en esta zona presenta baja turbulencia y baja velocidad en el flujo de este, respecto a los sólidos suspendidos totales se obtuvo un resultado de 1.2 mg/l , para el punto 6 el pH se tuvo un 7.9, lo que evidencia que el agua podría estar en pH alcalino,

finalmente la del punto 6 se mostró un alto contenido de sólidos sedimentables a comparación de los demás puntos. (Figura 6)

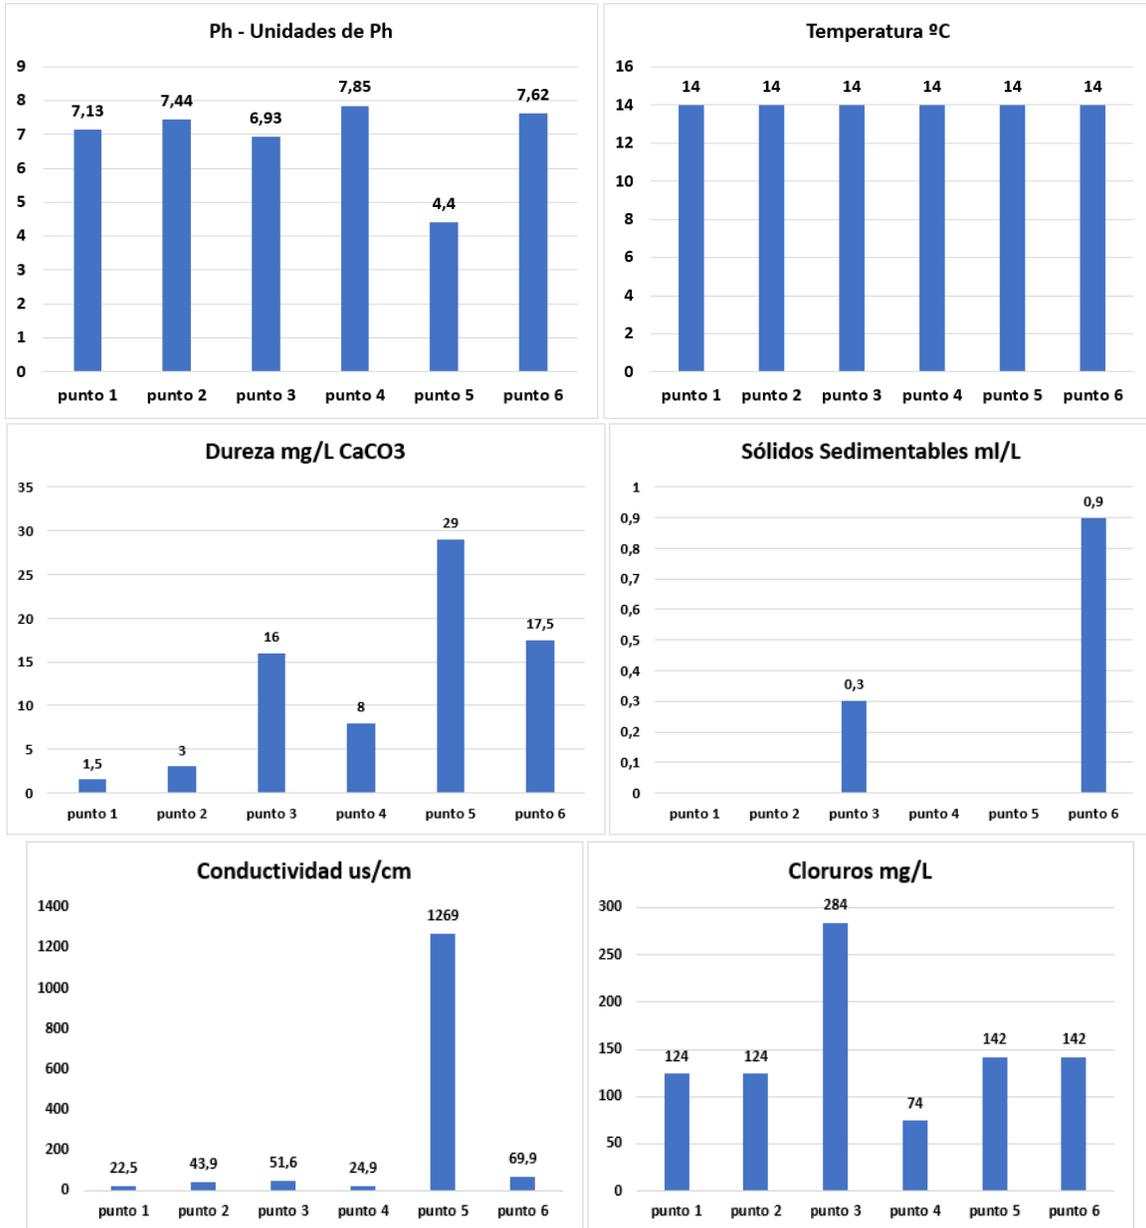
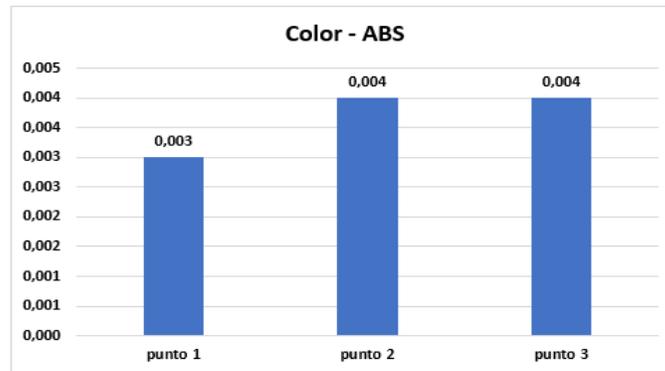
Figura 7.
Parámetros Analizados En El Laboratorio

Adicionalmente se identificó que el punto 5 y punto 6 son los más afectados (Figura 7), pues ya que en estas zonas se desarrollan actividades de agricultura y ganadería en las zonas ribereñas del Río Surba y en la zona también se encuentra la ciudadela industrial lo cual genera alteración de los parámetros físicoquímicos del agua, presentando pH ácidos en el punto 5 y alcalinos en el punto 6.
