Implementación De Metodologías Cualitativas Para La Evaluación Visual De Ríos.

Estudio De Caso Río Chicamocha Tramo Tibasosa

Universidad Antonio Nariño

Programa Ingeniería Ambiental

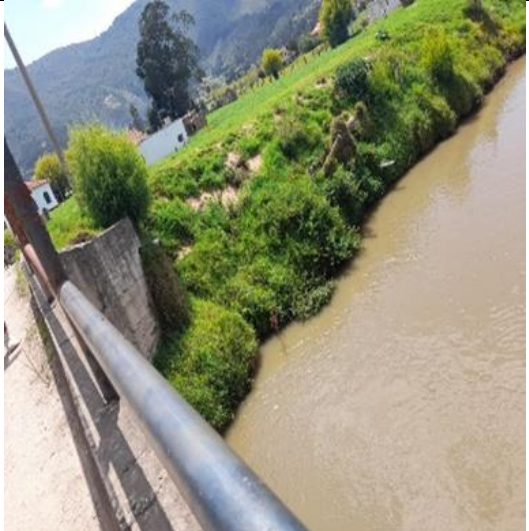
Puntos	Coordenadas		Descripción De La Zona	Fotografía
	Latitud N	Longitud W		
Punto 1	5° 46' 21.33"	72° 58' 29.38"	Está ubicado entre la vereda Tibasosa y Cuenca Nobsa teniendo en cuenta un vertimiento de aguas grises y negras y una alta contaminación agrícola debido a fungicidas, pesticidas, material particulado procedentes de cultivos cerca al punto de monitoreo.

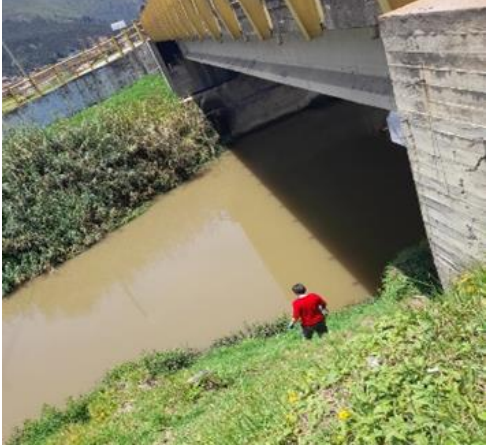
Punto 2	5° 47' 38.51"	72° 593' 20.13"	<p>Está ubicado en la vía Duitama – Nobsa, a través del cual se evidencia contaminación agrícola, basuras, este se encuentra cerca a la boca toma del acueducto veredal de Tibasosa – exactamente ubicado en la vereda Santateresa.</p>

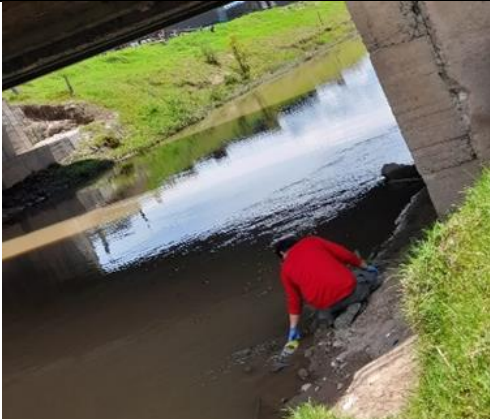
Punto 3	5° 48' 39.02"	73° 00' 46.72"	<p>Punto 3 ubicado en Puente Arepas se encuentra alto grado de contaminación por gases, material particulado por el alto tránsito vehicular en la zona y la actividad industrial que se realiza.</p>

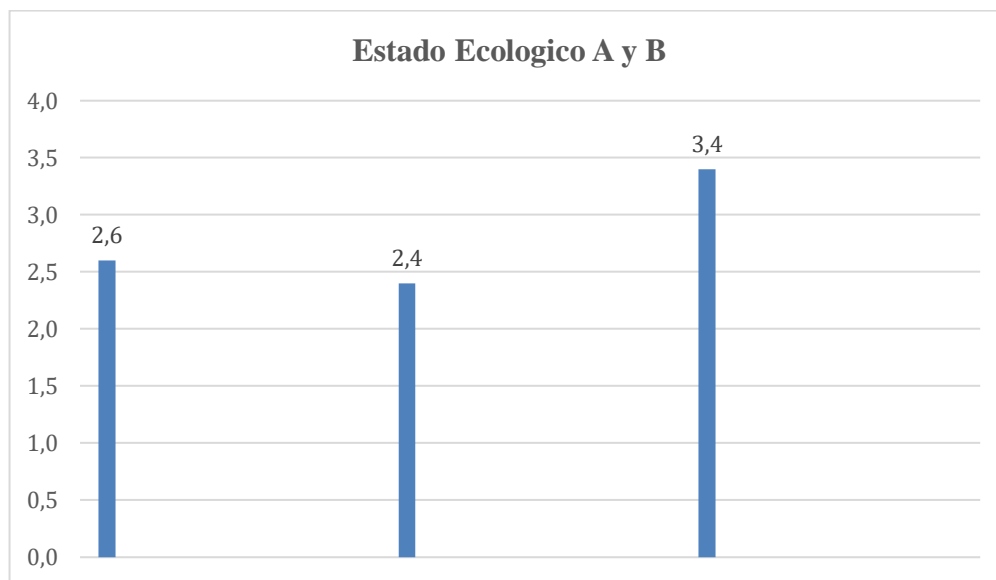
Gráfica 3.

Resultado estado ecológico cartillas A y B.

Nota: Elaboración propia abril, 2022. Gráfico resultados estado ecológico cartillas A y B.

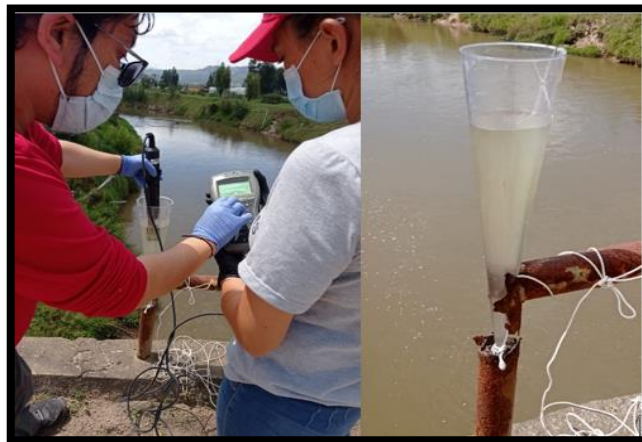
Ilustración 4.

Parámetros Evaluados In Situ.

Nota: Elaboración propia marzo 2022

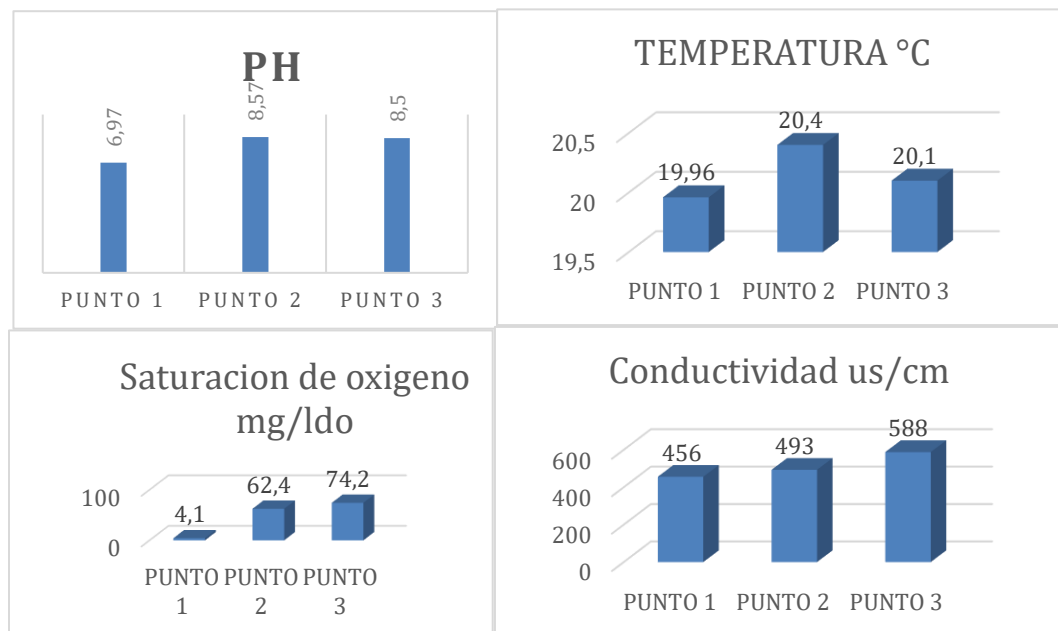
Ilustración 5.

Parámetros Evaluados In Situ.

Nota: Elaboración propia resultados evaluados en terreno

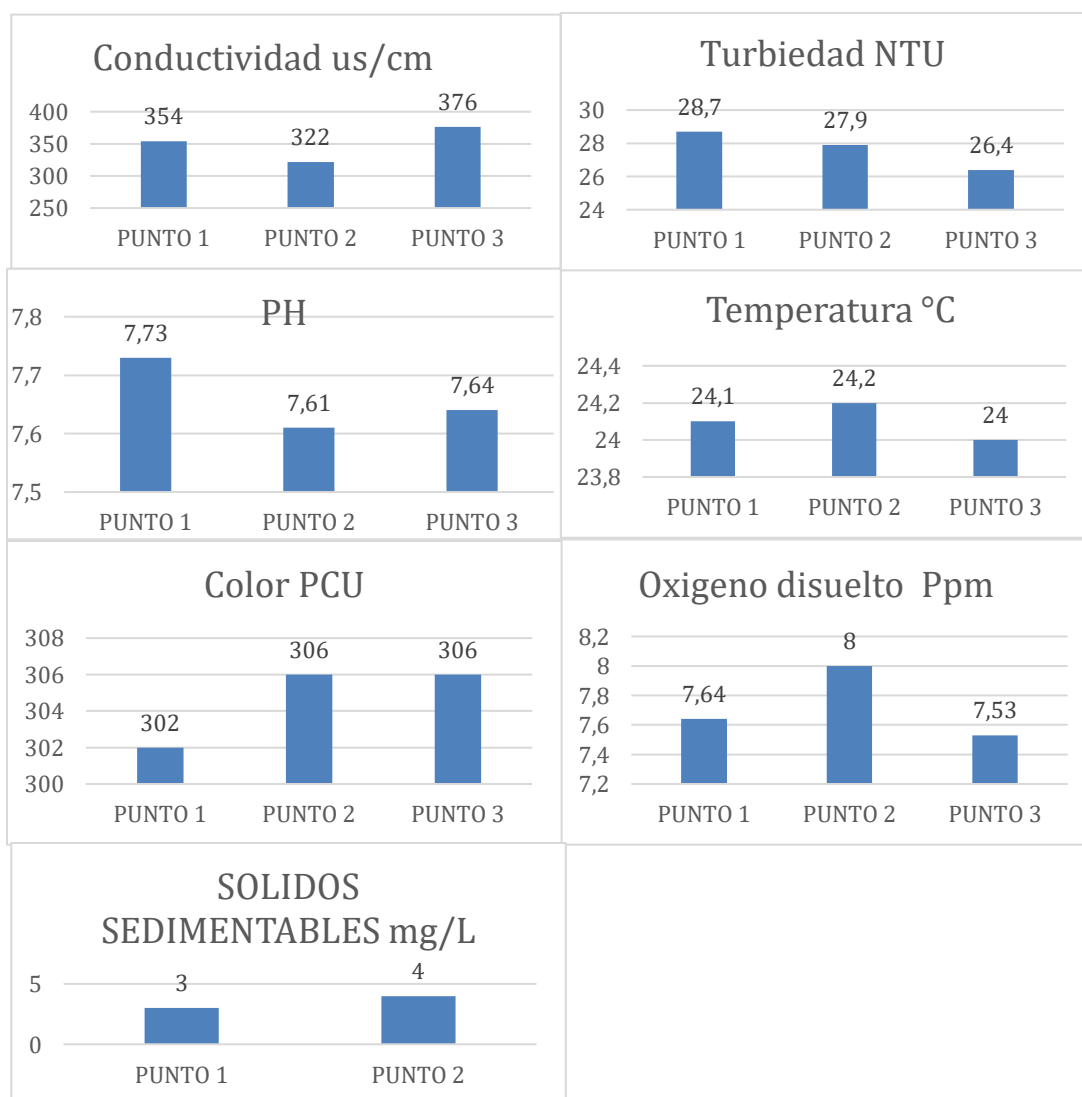
Ilustración 6.

Parámetros Evaluados En Laboratorio.

Nota: Elaboración propia parámetros evaluados en laboratorio.

Los parámetros analizados en el laboratorio de ingeniería ambiental en la universidad Antonio Nariño sede Duitama fueron: pH, conductividad $\mu\text{s}/\text{cm}$, Turbiedad NTU, Temperatura $^{\circ}\text{C}$, Color PCU, Oxígeno Disuelto ppm y Sólidos Sedimentables obteniendo los siguientes resultados que se evidencian en la figura 6.
