**Diseño de un plan de mantenimiento preventivo para el uso adecuado de los equipos
torno BD -920N / taladro JET 016065 empleando el diagnóstico de fallas y el método**

FMEA

Proyecto de grado presentado como requisito parcial para optar al título de:

Ingeniero Mecánico

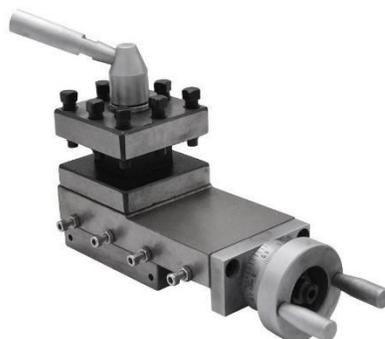
Figura 1- 1 *Carro portaherramientas*

El carro principal (figura 1-1), es el que produce los movimientos de la herramienta en dirección axial; y del carro transversal, que se desliza transversalmente sobre el carro principal en dirección radial. En los tornos paralelos hay además un carro superior orientable, formado a su vez por tres piezas: la base, el charriot y la torreta portaherramientas. Su base está apoyada sobre una plataforma giratoria para orientarlo en cualquier dirección (Ramírez, 2015a). Además, permite sujetar, cambiar y trabajar con 8

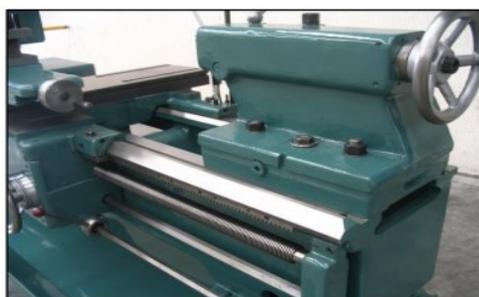
Figura 1- 3 *Guías del torno*

El contrapunto es el elemento que se utiliza para servir de apoyo y poder colocar las piezas que son torneadas entre puntos, así como otros elementos tales como porta broca o broca para hacer taladros en el centro de los ejes (ver figura 1-3). Este contrapunto puede moverse y fijarse en diversas posiciones a lo largo de la bancada (Ramírez, 2015b).

e) Contrapunto: Se encuentra en el extremo derecho y opuesto al cabezal fijo, sobre las guías de la bancada del torno, pudiéndose deslizar en toda su longitud (Martinez, 2016).

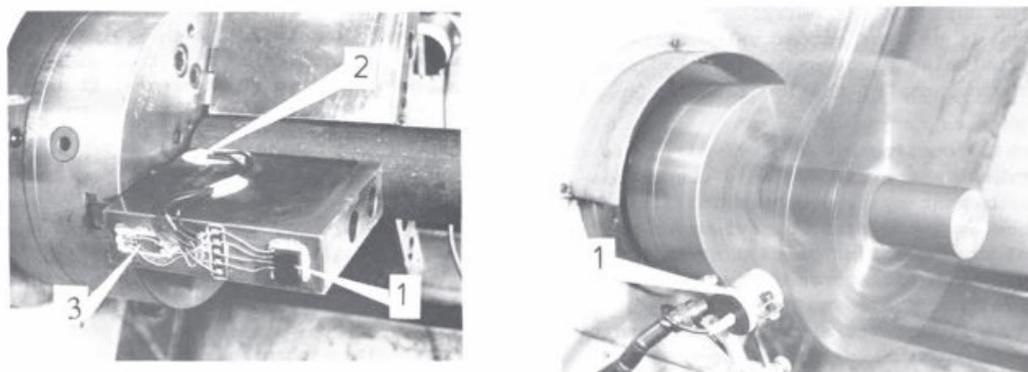
Figura 1- 5 *Ubicación de sensores*

esta debe ejercer fuerzas centrífugas en las mandíbulas de agarre puede liberar las piezas a sujetar, además, si llega a existir fugas por lubricación puede provocar un accidente. Para mejorar la falla, se propuso por el autor un monitoreo de fricción en el mandril del torno, en la siguiente figura 1-5, se puede observar dónde se ubica el sensor en el punto 3, y al girar ejercía una presión sobre un costado de la pieza cubierta de resina para lograr determinar la fricción realizada:

Según los resultados obtenidos, se determinó que la fricción no era constante, lo que significa una ausencia de lubricación y el mandril no estaba realizando el agarre indicado. Adicionado a la investigación de Noske, en otro artículo, se recomendó en la sujeción revisar los resortes del mandril, ya que estos pueden disminuir la fuerza de fricción de agarre (Tönshoff & Noske, 1990).

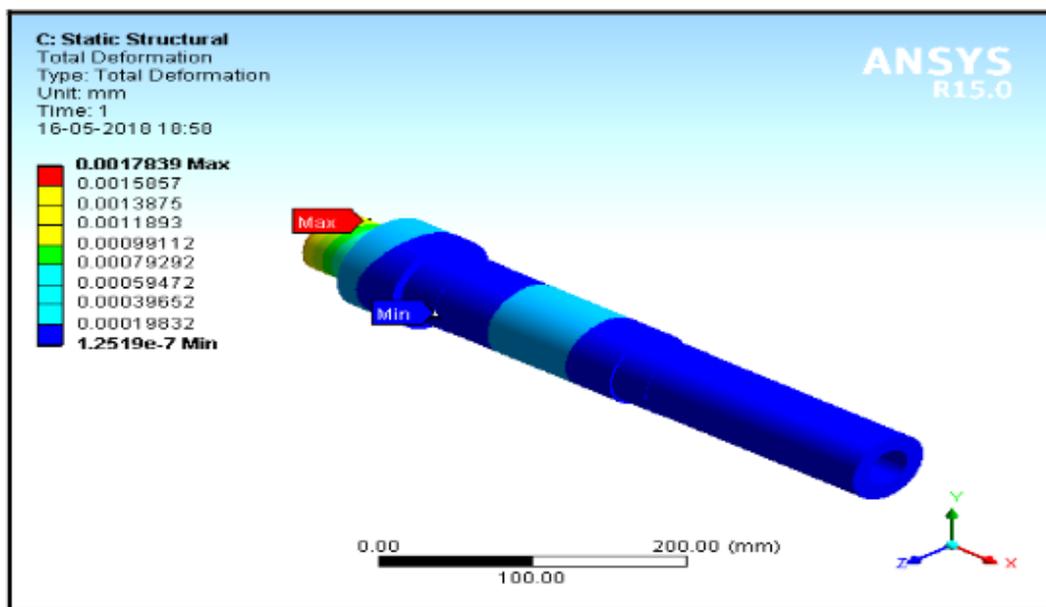
Figura 1- 6 Análisis y *deformación del husillo*

Ahora según el estudio de Subbarao, el husillo debe poseer una rigidez considerable par que los acabados y eliminación de material de una pieza tengan un buen acabado superficial, para ello; en su estudio se probó en tres materiales diferentes como el AISI 1045, acero aleado AISI 4140, el acero inoxidable 304 y la fundición gris. En donde se comprobó por medio de simulación análisis estáticos y dinámicos por medio de un banco de prueba ANSYS 15.0 un análisis estructural por medio de aplicación de velocidad variada que entre los materiales descritos el que se deformó en valores mínimos fue el AISI 1045 (Subbarao & Dey, 2020). Demostrando que en caso de volver a requerir esta pieza se puede usar bajo este material. En la siguiente figura 1-6, mostró la deformación desarrollada:

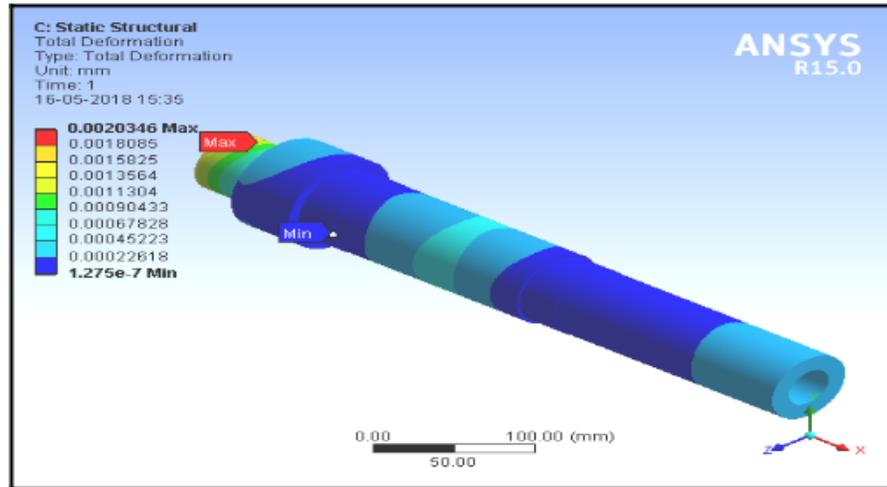
Figura 1- 7 Deformación del husillo en acero

En la siguiente figura 1-7, se puede evidenciar que al acero 304 sí pudo deformarse:

Por lo tanto, se puede decir que, en esta investigación, reparar un husillo con un material con alta dureza no es recomendable.

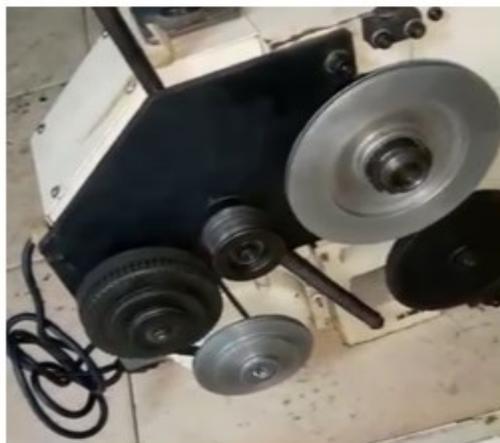
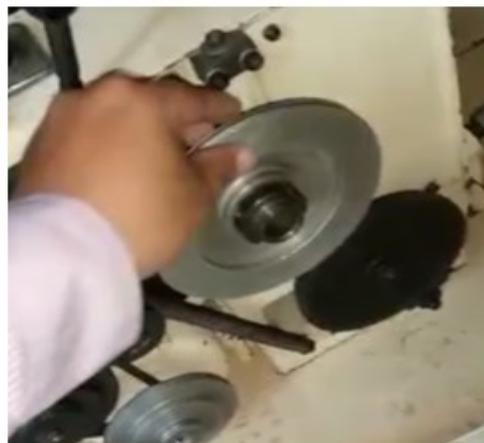
Figura 2- 1 Falta de correa (a), ausencia de lubricación (b)

En el torno, se presentó la falla de ausencia de correa (ver figura 2-1 a). y las poleas poseen un ruido por falta de lubricación (ver figura 2-1 b).

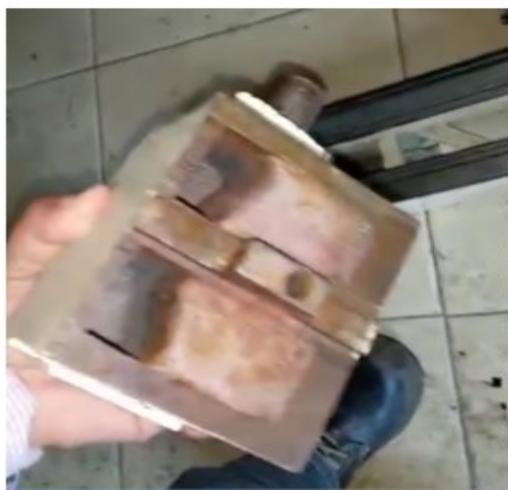
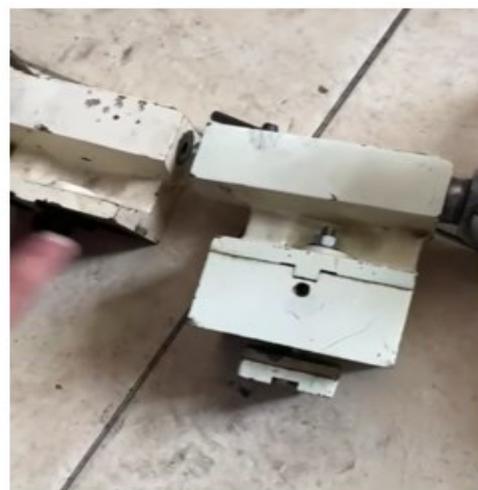
Figura 2- 2 Piezas con óxido y faltante.

En la figura 2-2, se presenta oxidación en la pieza (ver figura 2-2 a) y falta una pieza como complemento, se debió retirar la misma pieza de otro torno para identificar medidas y proceder con la fabricación (ver figura 2-2 b).

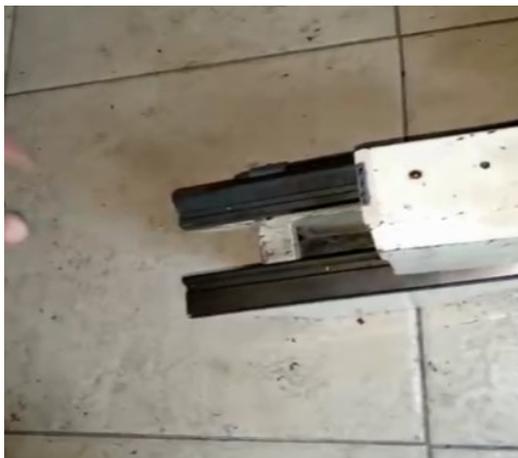
Figura 2- 3 *Ausencia de torre de sujeción.*

En la figura 2-3, faltan unas piezas llamada torre de fijación, el cual es ausente del torno y se debe ubicar en el mercado de torno para su adaptación.

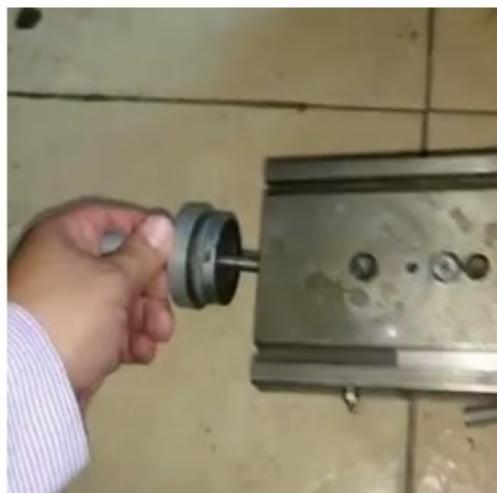
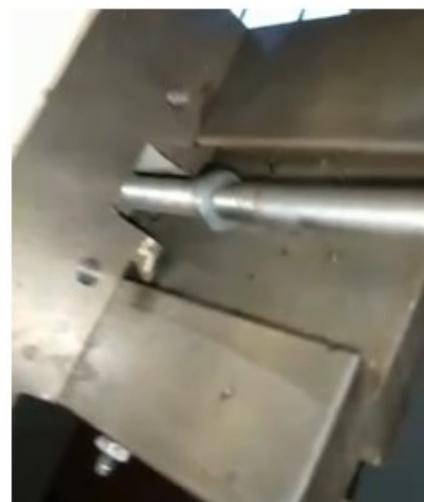
Figura 2- 4 *Partes faltantes del portaherramientas*

En la figura 2.4, se presenta la ausencia de tornillería (ver figura 2-3 b), ajuste de la pieza que sujeta el portaherramientas (ver figura 2-3 a).

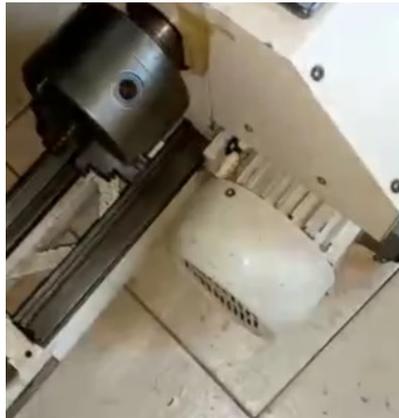
Figura 2- 5 *Componentes del motor*

En la figura 2-5, existen fallas en el motor, por lo tanto, se debe realizar mantenimiento interno de sus componentes. En la figura 2-6 a, se evidencia que el taladro de árbol tiene oxidación y corrosión en gran parte de la estructura, desde el soporte vertical (ver figura 2-6 b) hasta su base:

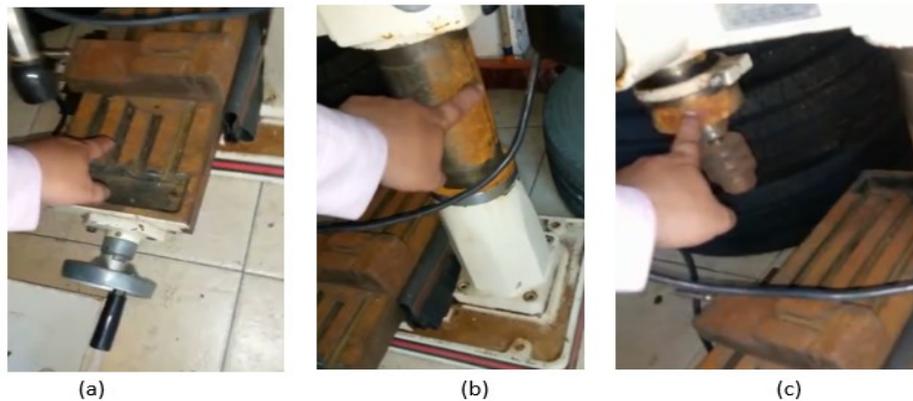
Figura 2- 7 Óxido y corrosión en taladro de árbol

El taladro de árbol, aunque esté funcionando se aprecia que posee oxidación en la base y columna (ver figura 2-7-b), en el portabrocas (ver figura 2-7-c) y en la mesa de trabajo (ver figura 2-7-a).

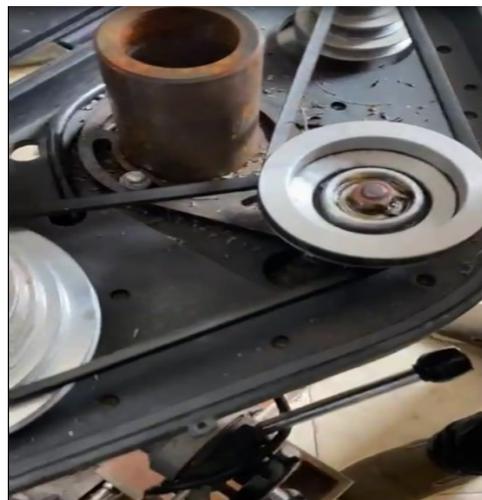
Figura 2- 8 Caja de velocidades

En la figura 2-8, se requiere de limpieza, tensionado de correas y lubricación.

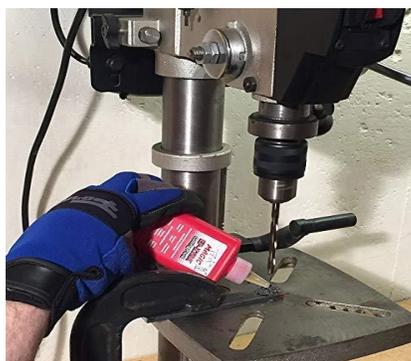
Figura 2- 14 *Lubricación en el taladro de árbol*

La lubricación de esta herramienta garantiza alto rendimiento y la mantiene funcionando como debería y no permite que la herramienta de perforación se caliente y pierda el filo de corte (ToolInspector, 2022).

Debido al calor y la fricción a la que está expuesto cuando las piezas de la máquina se mueven, la lubricación es un requisito de rutina. Cabe destacar que se debe seguir las instrucciones del fabricante en el manual para conocer los métodos adecuados (Drilly, 2022).

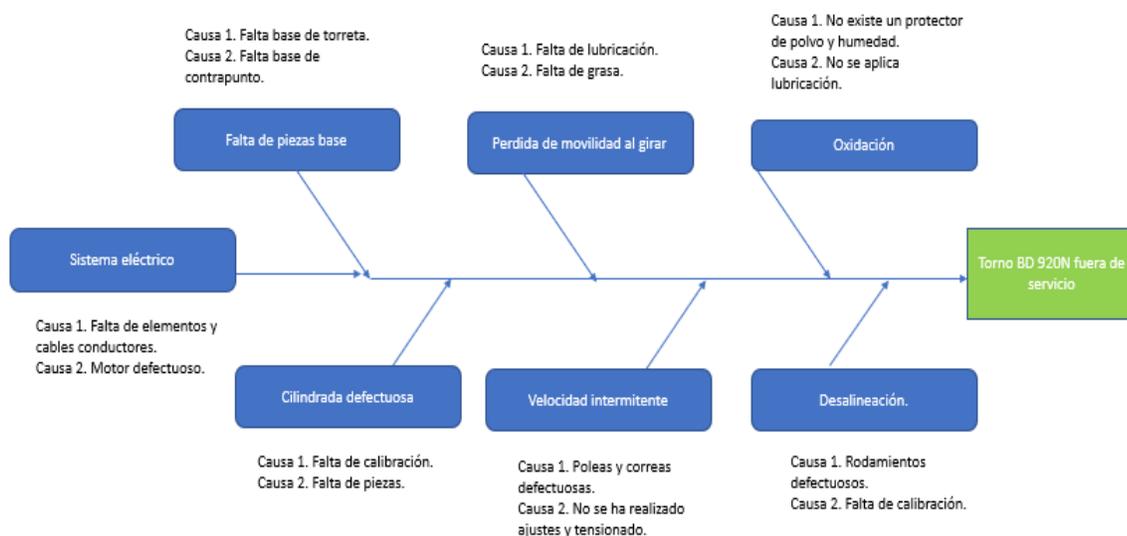
Figura 3- 1 Espina de pescado Torno Bd 920 N

Planteando la causa y efecto en la espina de pescado se tiene el siguiente diagrama:

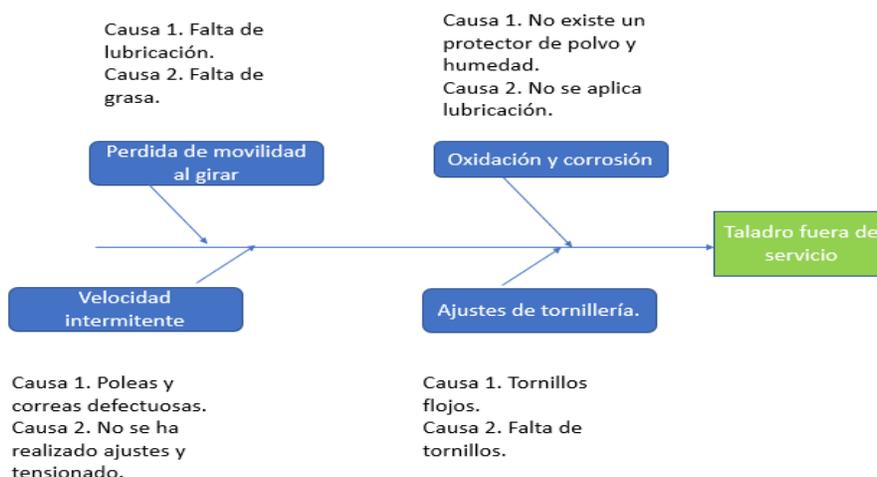
Figura 3- 3 Espina de pescado Taladro de árbol JET

Aplicando la espina de pescado se plasmó el siguiente diagrama, el cual permite comprender por qué el taladro de árbol quedó fuera de servicio:

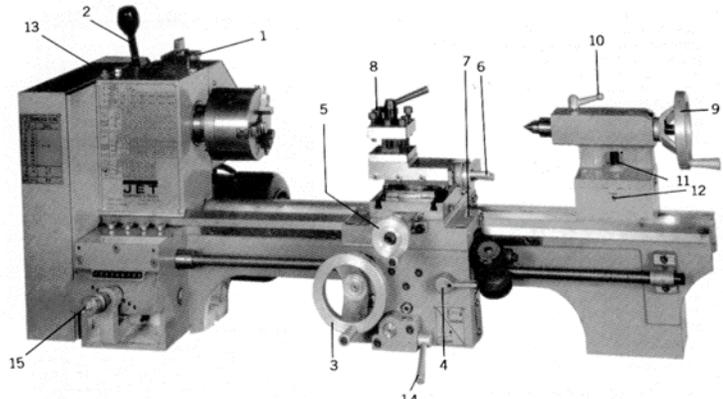
<table style="width: 100%; border: none;"> <tr> <td style="width: 50%; vertical-align: top;"> <ol style="list-style-type: none"> 1. Forward/Reverse Switch 2. V-Belt Tension Lever 3. Longitudinal Travel Handwheel 4. Half-Nut Lever 5. Cross Slide Handwheel 6. Top Slide Handwheel 7. Longitudinal Lock Screw 8. Tool Post </td> <td style="width: 50%; vertical-align: top;"> <ol style="list-style-type: none"> 9. Tailstock Spindle Handwheel 10. Tailstock Spindle Clamping Lever 11. Tailstock Locking Screw 12. Tailstock Off-Set Adjustment 13. End Gear Cover Lock Screw 14. Automatic Feed Lever 15. Gear Box Quick Change Lever </td> </tr> </table>			<ol style="list-style-type: none"> 1. Forward/Reverse Switch 2. V-Belt Tension Lever 3. Longitudinal Travel Handwheel 4. Half-Nut Lever 5. Cross Slide Handwheel 6. Top Slide Handwheel 7. Longitudinal Lock Screw 8. Tool Post 	<ol style="list-style-type: none"> 9. Tailstock Spindle Handwheel 10. Tailstock Spindle Clamping Lever 11. Tailstock Locking Screw 12. Tailstock Off-Set Adjustment 13. End Gear Cover Lock Screw 14. Automatic Feed Lever 15. Gear Box Quick Change Lever
<ol style="list-style-type: none"> 1. Forward/Reverse Switch 2. V-Belt Tension Lever 3. Longitudinal Travel Handwheel 4. Half-Nut Lever 5. Cross Slide Handwheel 6. Top Slide Handwheel 7. Longitudinal Lock Screw 8. Tool Post 	<ol style="list-style-type: none"> 9. Tailstock Spindle Handwheel 10. Tailstock Spindle Clamping Lever 11. Tailstock Locking Screw 12. Tailstock Off-Set Adjustment 13. End Gear Cover Lock Screw 14. Automatic Feed Lever 15. Gear Box Quick Change Lever

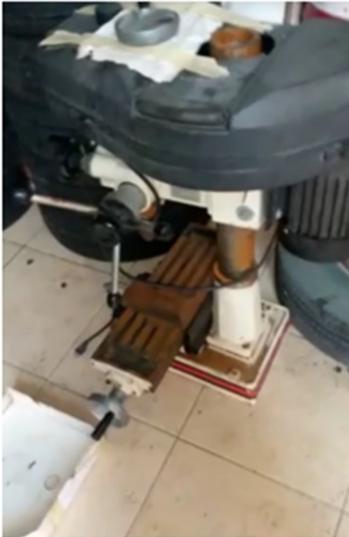
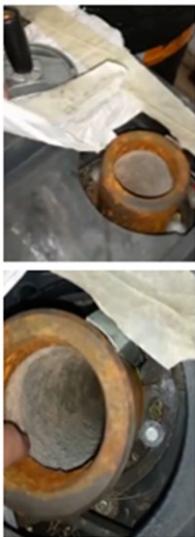
<p>(b)</p> </div> </div>					
Descripción de la falla: Se puede apreciar, que desde la base hasta la portabrocas existe óxido y piezas con corrosión. Además, la caja de velocidades presenta falta de tensión.
