**DISEÑO URBANO PAISAJÍSTICO PARA LA RECUPERACIÓN Y PRESERVACIÓN
DEL HUMEDAL DE TECHO EN LA CIUDAD DE BOGOTÁ.**

Proyecto de grado presentado como requisito parcial para optar al título de:

Arquitecto

Proyecto Urbano.

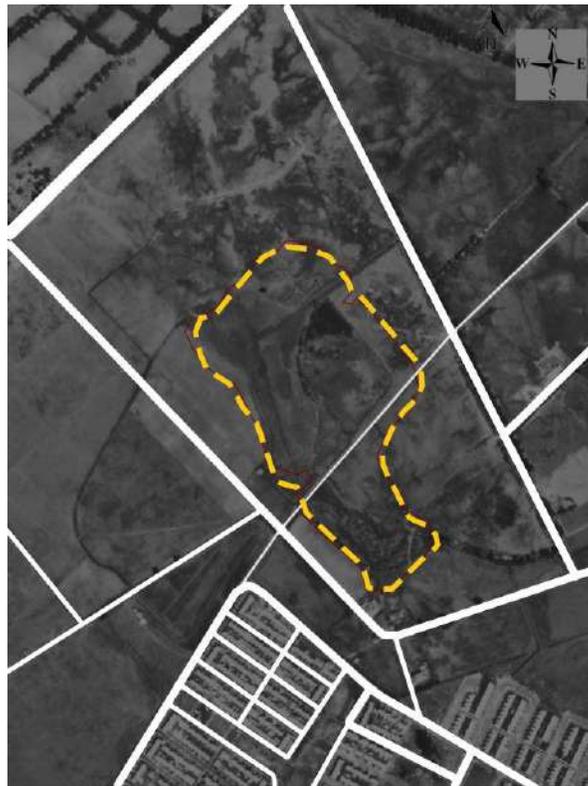
Imagen 5: Morfología Hacienda de techo (1973).

Para los años siguientes, en 1973 se observa la primera fragmentación del territorio y un trazado más fragmentado gracias a urbanización Castilla Real que debido a problemas de alcantarillado, los constructores de la urbanización construyen un canal para conducir las aguas al colector de aguas negras (posterior carrera 80) que para conectar con la red de alcantarillado del resto de la ciudad pasa en medio del Humedal.

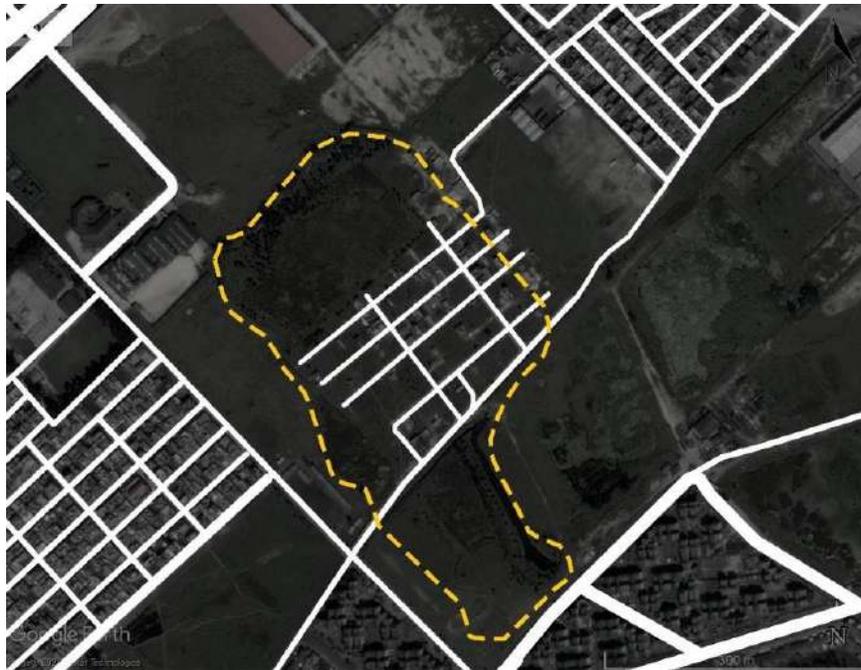
Imagen 6: Morfología Urbanizaciones Ciudad del Bosco y Lagos de Castilla (2001).

A partir de aquí se evidencia un proceso de urbanización y parcelación en las urbanizaciones aledañas lo cual trajo como consecuencia también la construcción de nuevas vías arteriales, siendo el mismo caso para la conformación de los Barrios Ciudad del Bosco y Lagos de Castilla donde se observa mediante esta parcelación producto de la venta de lotes para construcción de viviendas, las primeras construcciones y asentamientos que afectaron el ecosistema.

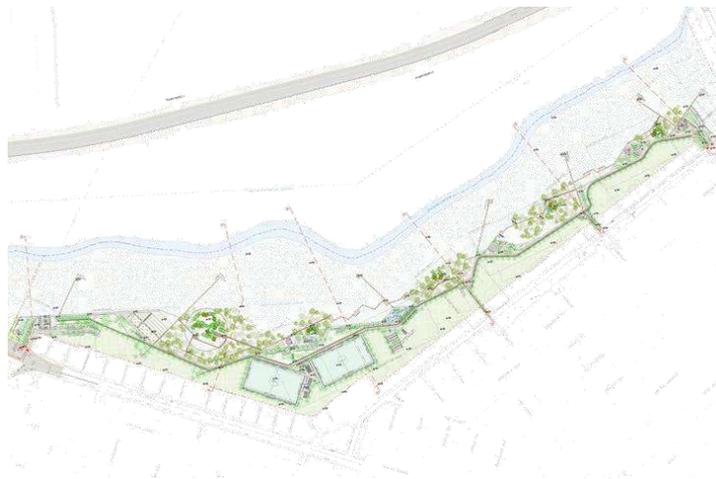
Imagen 8: Plano general humedal los Batros

El humedal está ubicado en la región del Biobío con una extensión de 325 Ha y un área intervenida de 54 Ha, las características previas del lugar eran los problemas de accesibilidad y estado de abandono del humedal.

El proyecto busca desarrollar una transición gradual entre la ciudad y la naturaleza con acercamientos puntuales, teniendo como prioridad la restauración y futura preservación de

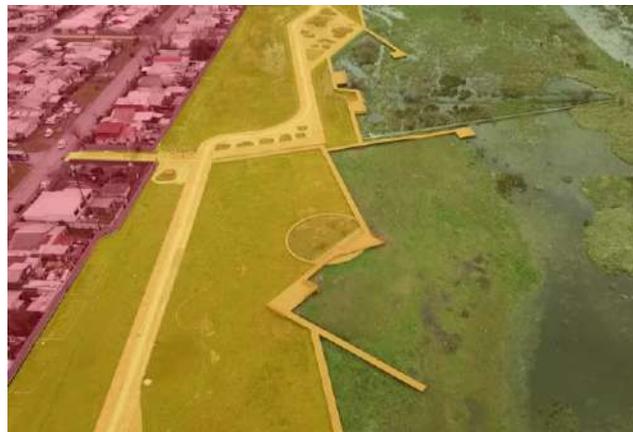
Imagen 10: Franjas de Borde

Dentro del diseño se evidencian tres límites para la preservación del humedal siendo el primero el límite urbano, seguido por un límite de borde en el cual se dimensionan actividades de recreación activa y pasiva, y finalmente una zona de protección y preservación

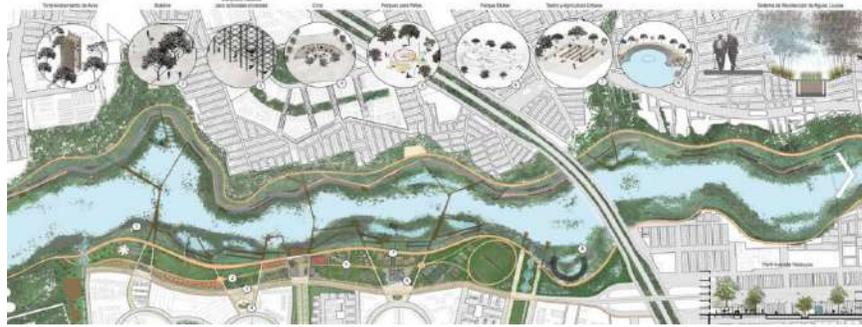
Imagen 12: Plano general humedal Juan Amarillo

El proyecto se encuentra ubicado en la localidad de Suba, siendo este el humedal más grande de la capital de Bogotá con una extensión total de 222.76 Ha, teniendo como características actuales factores como la inseguridad, escasa iluminación nocturna reducida actividad entre semana y durante las noches, poca programación, limitada conectividad con el sistema de movilidad y niveles de contaminación.

El proyecto plantea resignificar el territorio de borde de la ciudad a partir de la valoración del ecosistema de Humedal de Sabana como patrimonio ambiental, cultural y paisajístico de la ciudad; asimismo a partir del restablecimiento de las relaciones entre el parque y su entorno inmediato, el humedal, el ciudadano y el tejido barrial existente buscando así facilitar un proceso continuo de participación de la comunidad para un diseño participativo del parque y del humedal.

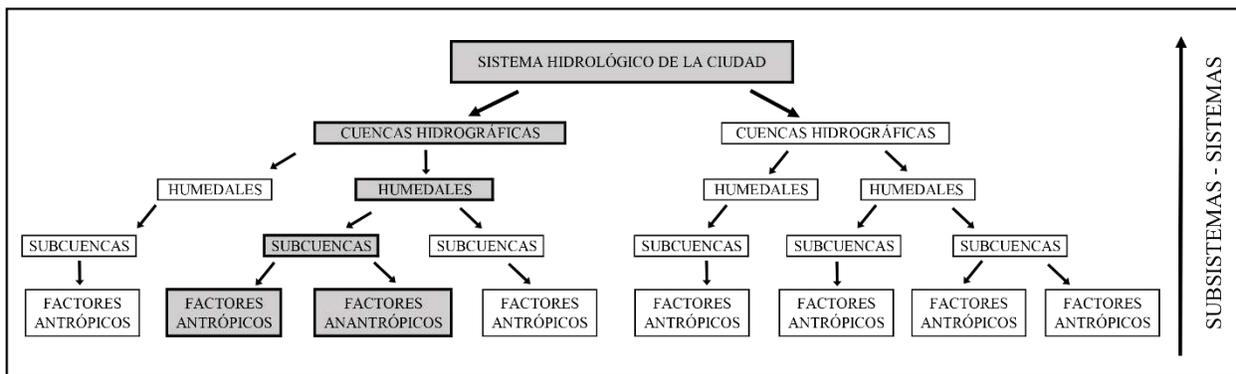
Gráfico 3: Esquema organizacional de análisis contextual

Se realiza un modelo de sistema organizacional por sistemas y subsistemas para el análisis contextual con el fin de comprender el funcionamiento a diferentes escalas del humedal y así determinar el impacto que generan las diferentes afectaciones dentro y fuera del humedal para finalmente proponer un modelo de proyecto que funcione de acuerdo a los niveles de integración en el humedal.

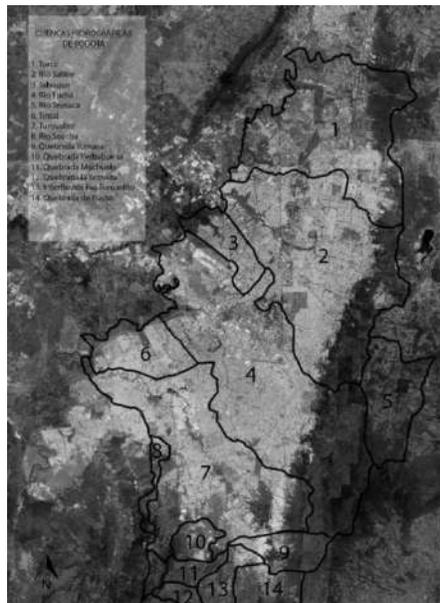
Imagen 22: Cuencas Hidrográficas de Bogotá

Dentro del casco urbano de Bogotá se encuentran un total de 14 cuencas hidrográficas como se puede apreciar en la imagen 5 conformadas por múltiples causes y canales de drenaje provenientes de los cerros orientales. Para el caso del humedal de Techo ubicado en la localidad de Kennedy, hace parte de la cuenca de drenaje del Río Fucha que nace como producto de la confluencia de las quebradas la Osa y Uyata.

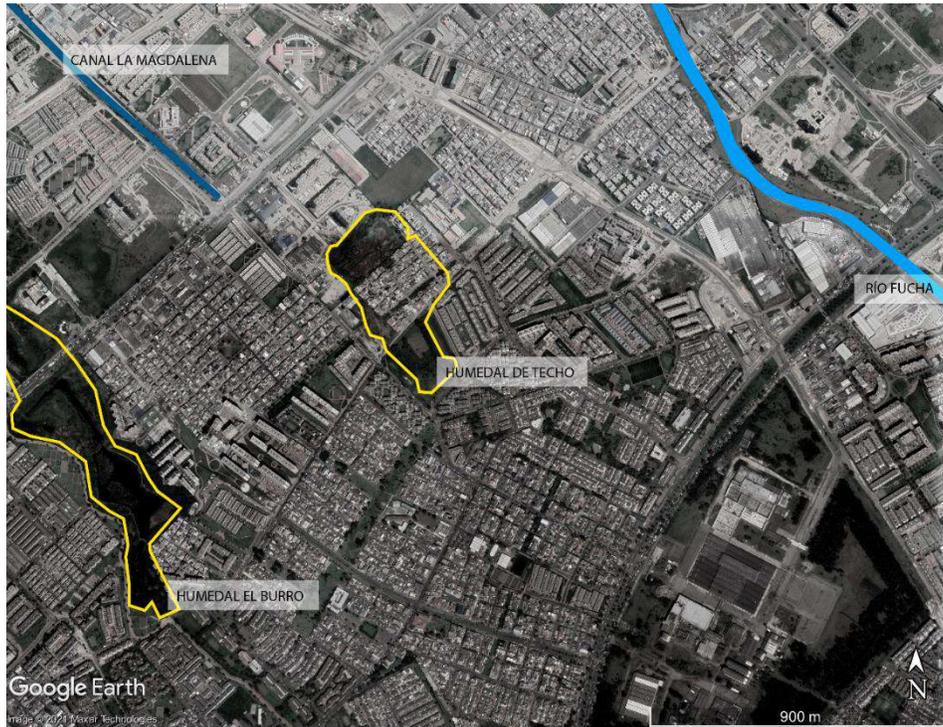
Imagen 24: Contexto cercano del humedal de Techo

Teniendo en cuenta el contexto hidrográfico del humedal a nivel distrital, al hacer un análisis contextual del funcionamiento hidrográfico a una escala urbana, se puede observar la cercanía del Río Fucha por el costado norte, el humedal del Burro por el sur y el canal la Magdalena donde continúa el sistema de drenaje del barrio Lagos de castilla y las urbanizaciones aledañas.

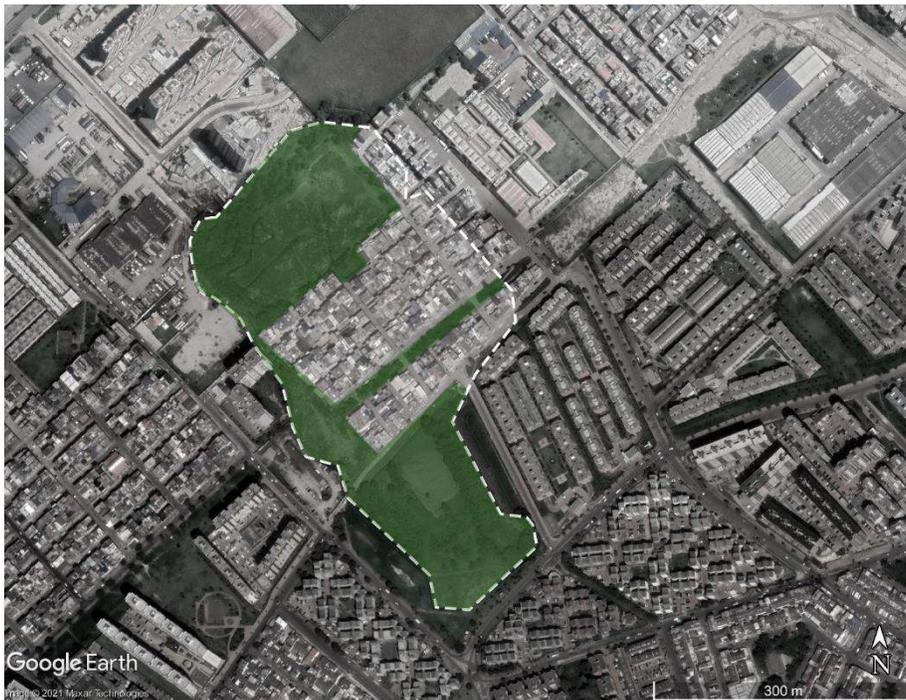
Imagen 25: Área legal de vegetación

Por otro lado, también se pueden apreciar especies como la verbena litoralis, el pasto de terciopelo y la enea ubicadas en el área legal (imagen 12) del humedal de Techo según el plan de manejo ambiental -PMA- 2006. Al hacer una comparación de la cobertura sobre el área legal del humedal se aprecia que las especies que más área de cobertura ocupan son la enea con un 30.6%, la lenteja de agua con un 13,4% el junco con 12,4% y el kikuyo con 11,64% como se puede apreciar en la tabla

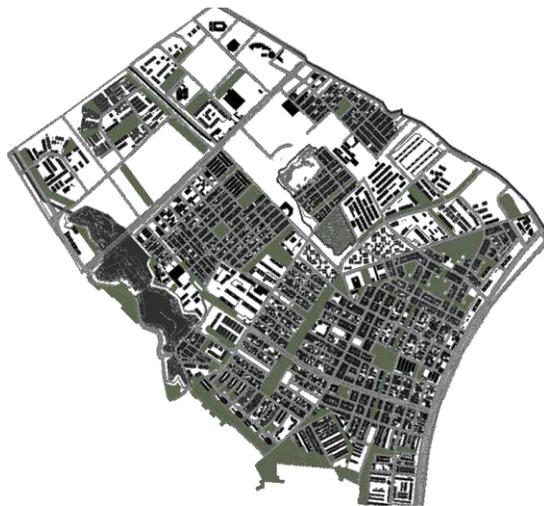
Imagen 28; Llenos y vacíos

Se realiza un análisis de llenos y vacíos dentro de la zona de estudio, identificando con esto cómo los elementos de tipología multifamiliar de la parte inferior al humedal de Techo manejan un ritmo entre proporciones de llenos y vacíos, mientras que las tipologías de carácter popular de barrios como Lagos de Castilla y Ciudad del Bosco presentan un alto nivel de llenos, siendo este último barrio un elemento generador de conflictos ya que el barrio Ciudad del Bosco está inmerso dentro de los límites legales del humedal Techo y por lo general para un ecosistema como estos lo que se espera es que predomine una proporción de carácter vacío y no una alta densidad de lleno sobre este.

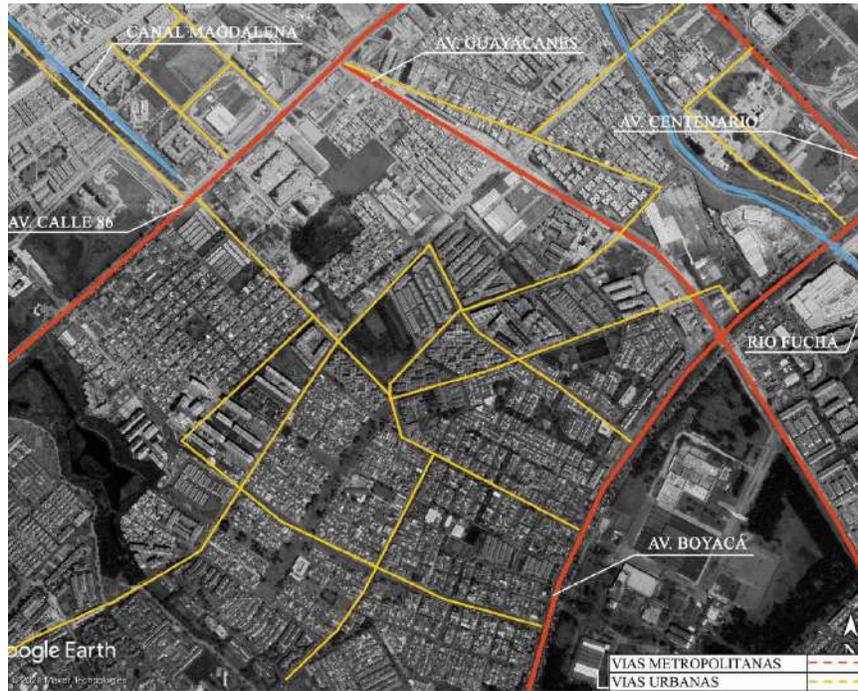
Imagen 29: Presencia de vías.

Se identifican las vías de carácter metropolitano y urbano donde se destacan la Carrera 80, la Calle 10, la Av. Boyacá, la Av. Centenario y la Av. Calle 86.

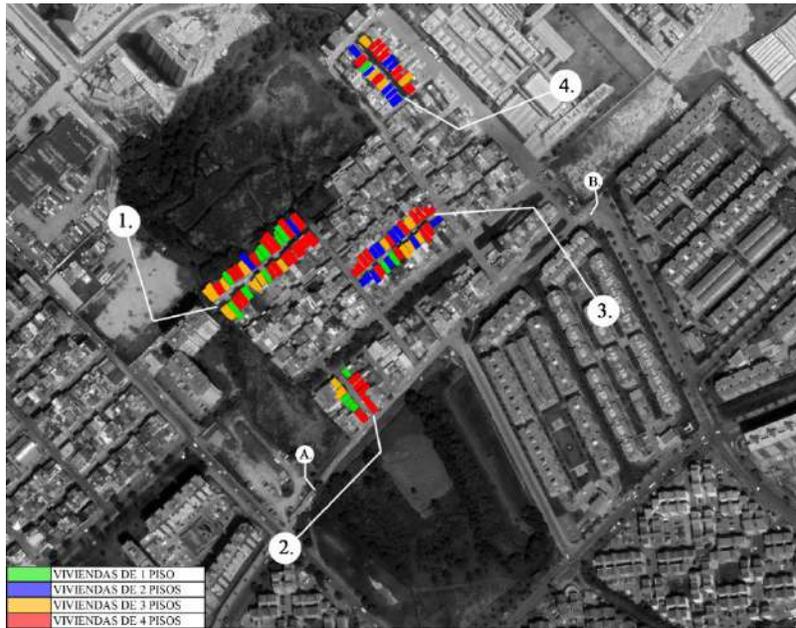
Imagen 30: Tramos de estudio para altura de vivienda.

Ahora bien, se realiza un levantamiento de datos por 4 de los tramos de la zona de estudio, en donde se asigna a cada vivienda un color acorde a su altura para poder hallar el promedio de relación h/d por tramo, una vez hecho esto, se obtiene como resultado que el barrio Ciudad del Bosco presenta una proporción de la calle catalogada como (pésima) acorde a los criterios sugeridos por salvador rueda con un resultado de h/d no mayor a 4,9 y un balance por tramo del 100% calificado como pésimo, esto a raíz de la alta densidad de vivienda.

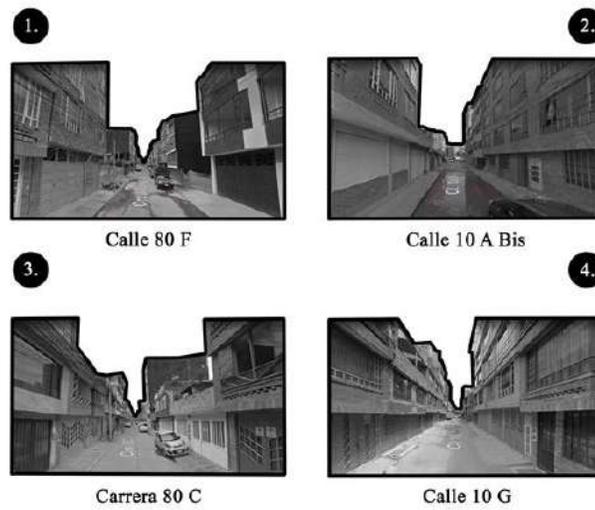
Imagen 31: Tamos viales - barrio ciudad del Bosco

Como conclusión de lo anterior se identifica que la falta de planificación dentro del barrio Ciudad del Bosco da como resultado una percepción vial catalogada como “pésima”, a raíz de ello es común evidenciar dentro de la zona tramos viales donde no se percibe suficiente confort lumínico, técnico y térmico para el peatón junto con la proporción edificada. De igual modo se concluye que las vías urbanas presentan diversos procesos de pavimentación y construcción de placas huella las cuales se encuentran en un estado de deterioro avanzando, dicho esto, es válido recalcar que este barrio se encuentra construido dentro de las rondas del Humedal de Techo y el estado de las vías se da como consecuencia de nulos estudios para el diseño de las vías y viviendas donde no se tuvo en cuenta la permeabilidad del suelo, por ello es común ver en el barrio Ciudad del Bosco vías con permanentes pozos de agua junto a viviendas con altas densidades, como lo es el caso de la Calle 10 A Bis, o lo más común vías con desniveles, fragmentación y rupturas de su estructura de pavimento.

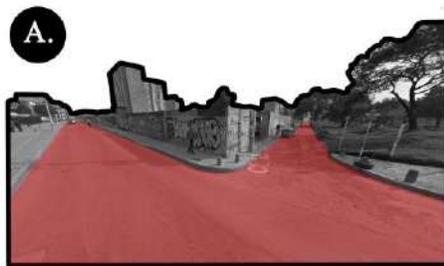
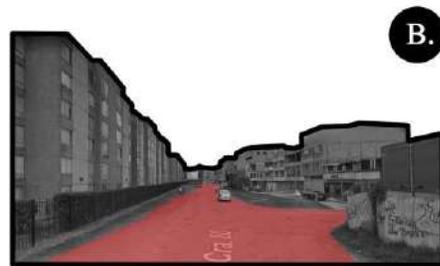
Imagen 32: Vías de acceso al humedal de Techo

Con estos resultados se evidencia a la vez el mal estado de los tramos viales dentro del barrio Ciudad del Bosco, las cuales no cumplen con los estándares de calidad y proporción establecidos por salvador rueda, dado que en la vía de ingreso principal a la zona de estudios (Carrera 80), es una vía con un origen de tipología marginal esto se evidencia en los tramos de la Calle 10 (A) y Calle 12 (B), donde se es clara la fragmentación del trazado urbano planificado con el no planificado que en este caso sería la vía de acceso principal al barrio.

Intersección Carrera 80 con Calle 10.

Intersección Carrera 80 con Calle 12.

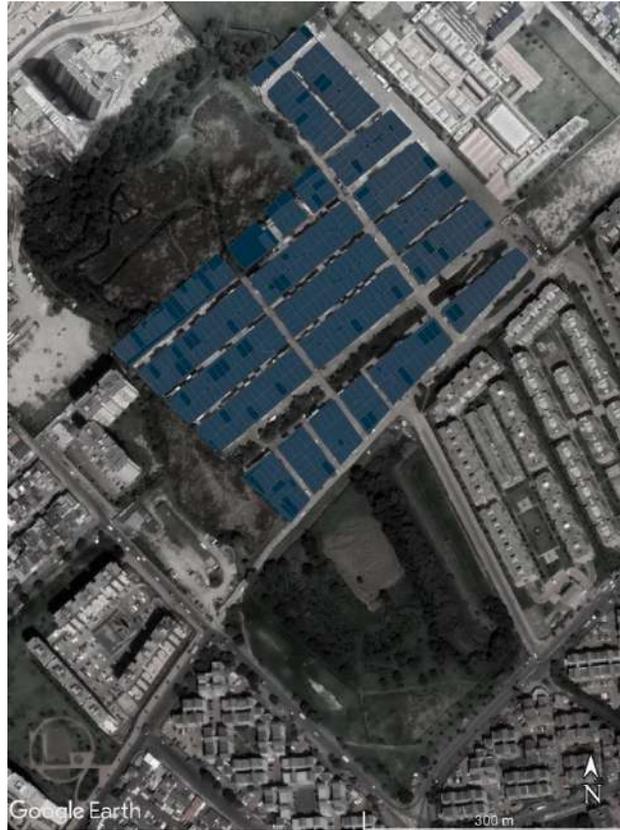
Imagen 33: Esquema de masa

Al analizar el esquema de masa en el tejido urbano, se puede evidenciar cómo funcionan los llenos y vacíos en las manzanas que conforman los barrios y por otro lado el trazado urbano de manera reticular con manzanas conformadas por rectángulos con división de loteos para el trazado de viviendas.

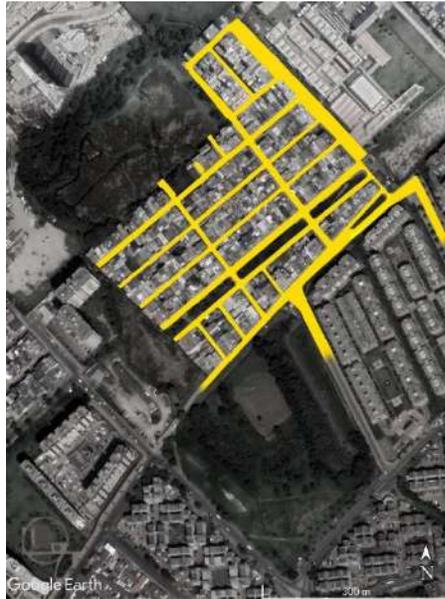
Imagen 34: Esquema de vacío.

En cuanto al esquema de vacío no se encuentran elementos como plazas o parques. El esquema de vacío se encuentra generalmente dado por el sistema de circulación de vías, sin embargo, dentro del tejido urbano, la mayoría de las vías son de carácter barrial con remates cerrados y a que no tienen continuidad con otras vías que conecten con la ciudad (exceptuando la carrera 80 que se encarga de conectar los barrios con la ciudad a través de las calles 10d y 11^a).

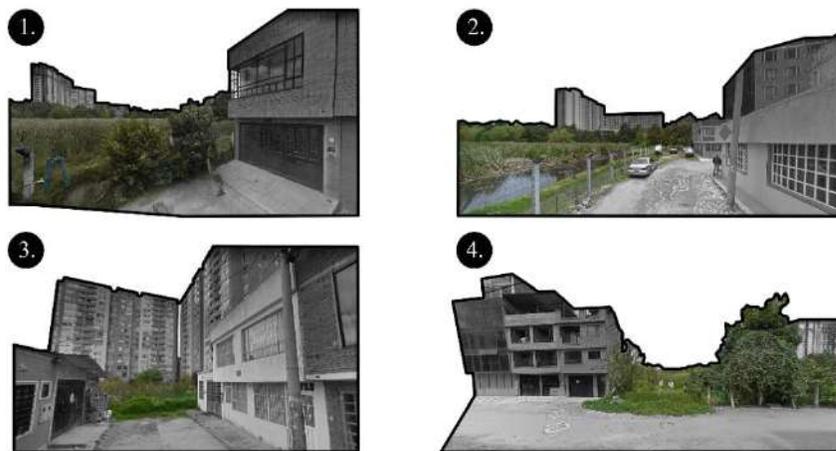
Imagen 37: Bordes en degradación dentro del barrio ciudad del Bosco

les da la espalda y es entonces cuando comienza la degradación de su entorno como es en el caso del barrio Ciudad del Bosco donde no se evidencia una transición armónica y consiente entre el borde y los elementos urbanos puesto que cada vez estas construcciones están dentro de las zonas de protección, las cuales no permiten la preservación e ideal transición de estos espacios urbanos con los elementos del paisaje y el Humedal.

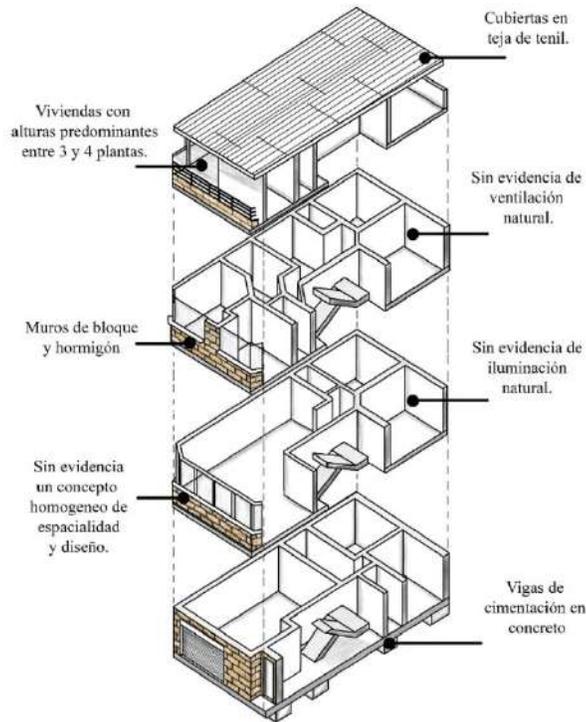
Imagen 38: Análisis tipológico de vivienda

De igual modo se realiza un análisis entrono a la metodología de construcción y materialidad predominante dentro del barrio Ciudad del Bosco, la cual es de complejidad técnica media-baja, puesto que están compuestas por sistemas de estructuras aporticadas (Columnas, losas y vigas), muros en bloque y hormigón e incidencia de cimentaciones ciclópeas o con vigas de cimentación en concreto, puesto que al ser viviendas de invasión se sabe que estos proceso constructivos en específico son más económicos y rápidos de ejecutar.

A raíz de ello se llega a la conclusión que producto de estas metodologías y materialidades implementadas en el barrio Ciudad del Bosco, las cuales presentan evidencia de un bajo control en temas de planeación y residuos, terminan generando descargas de materias primas como escombros y concretos sobre los espacios catalogados de protección para el humedal. Por ello este tipo de metodología constructiva mal planificada representa un riesgo el cual no permite la correlación del espacio urbano con los elementos propios del humedal dado que estas prácticas afectan a las especies autóctonas del ecosistema, los recursos hídricos y alteran la fertilidad de los suelos.

Teniendo en cuenta el análisis tipológico de la vivienda actual, se puede observar que los materiales y técnicas con los que están construidas actualmente estas viviendas traen afectaciones importantes en el suelo, deteriorando la vegetación del humedal. Por esta razón dando uso de los referentes analizados, se tiene en cuenta los materiales y técnicas constructivas que no afecten el suelo ni la vegetación del humedal.

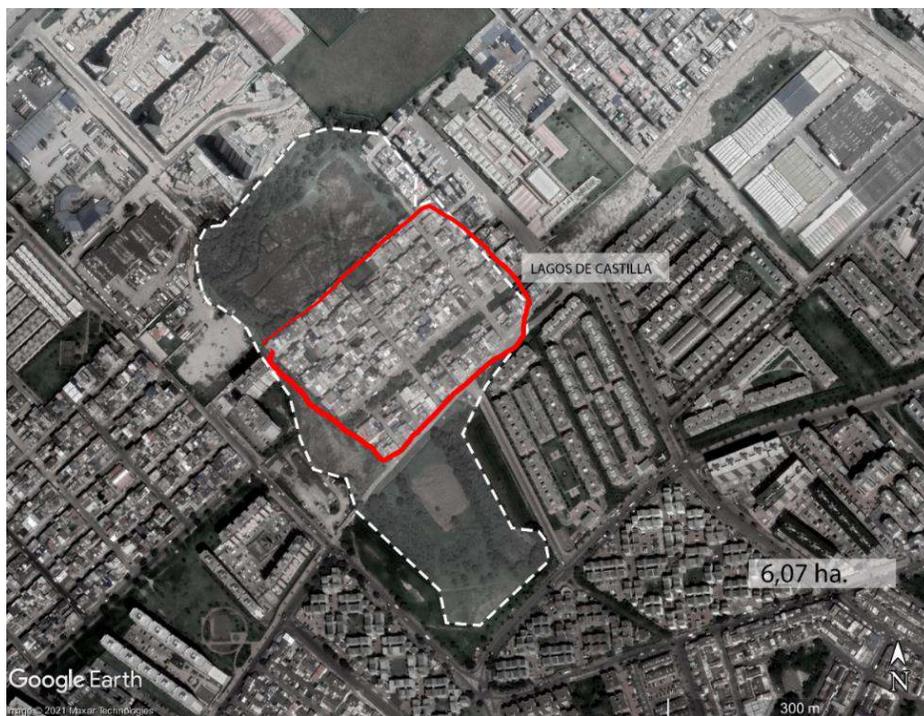
Imagen 43: Extensión Humedal de Techo

Al hacer un análisis de la extensión del territorio en el Humedal de Techo se encuentra que según lo establecido en el decreto 457 de 2008, el humedal cuenta con una extensión de 11.60 ha, sin embargo, se encuentra dividido en dos partes el asentamiento del barrio Lagos de Castilla que ocupa el 44,13% del humedal que fue una parcelación con el paso del tiempo (Imagen 4: Cambios en el Humedal de Techo 1938-2006)

Posteriormente, con el paso de la carrera 80 (imagen 10) que inicialmente funcionaba como colector subterráneo de aguas negras construido por el acueducto, se dividió y fragmentó el humedal en dos sectores; sector norte y sector sur. Esto significó un cambio en el ecosistema por su fragmentación ya que se dieron cambios en el terreno con rellenos que afectó a la vegetación de especies endémicas del humedal inicialmente.

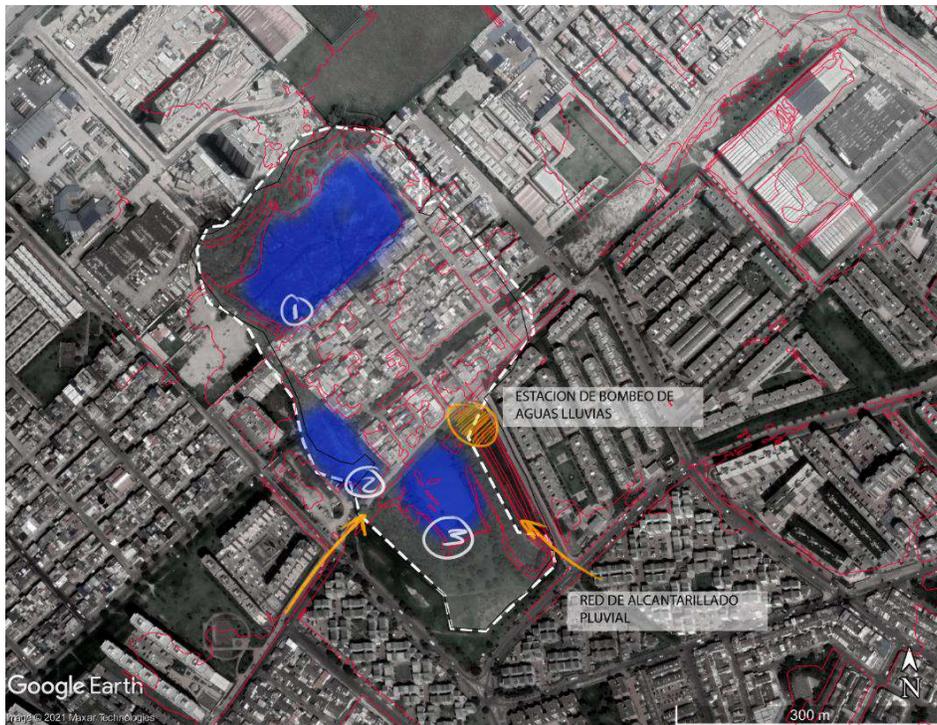
Imagen 45: Subcuencas y red de alcantarillado pluvial

Teniendo cuenta estos factores que fragmentaron el ecosistema y hacer un mapeo con las curvas de nivel existentes en el humedal, se identifican 3 sub-cuencas dentro del ecosistema; la

fragmentación 1 y 2 recibe solamente aportes de lluvia directa, escorrentía de las aguas aledañas y posiblemente descargas pluviales del barrio aledaño y la sub-cuenca 3 lleva por la red de alcantarillado pluvial de la ciudad mediante dos tuberías – oriente y sur oriente-.

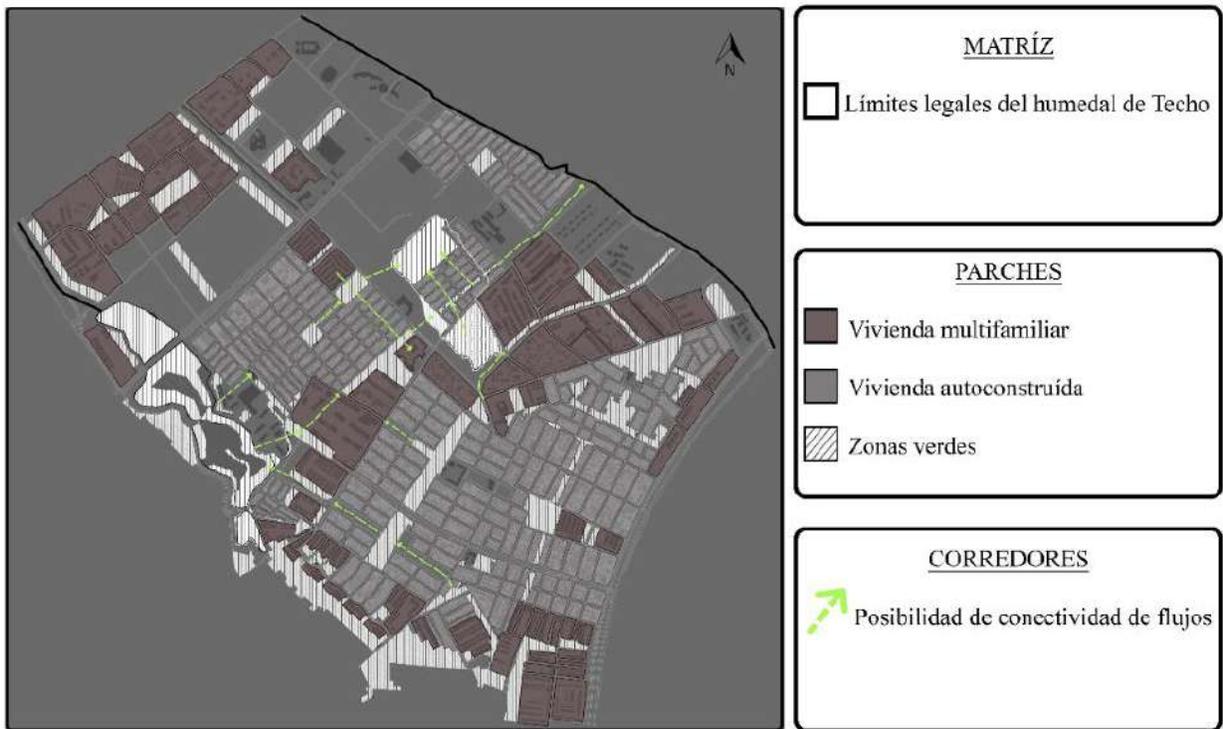
Imagen 47: Sistema PCM en la zona de intervención

Teniendo esto en cuenta, se realiza una lectura del paisaje en la zona de intervención reconociendo los elementos aledaños evidenciando la relación de los diferentes parches que conforman el territorio, encontrando así las posibilidades de conectividad entre los mismos mediante la conformación de posibles flujos explicados mediante el diagrama de conjuntos que conforma al paisaje.

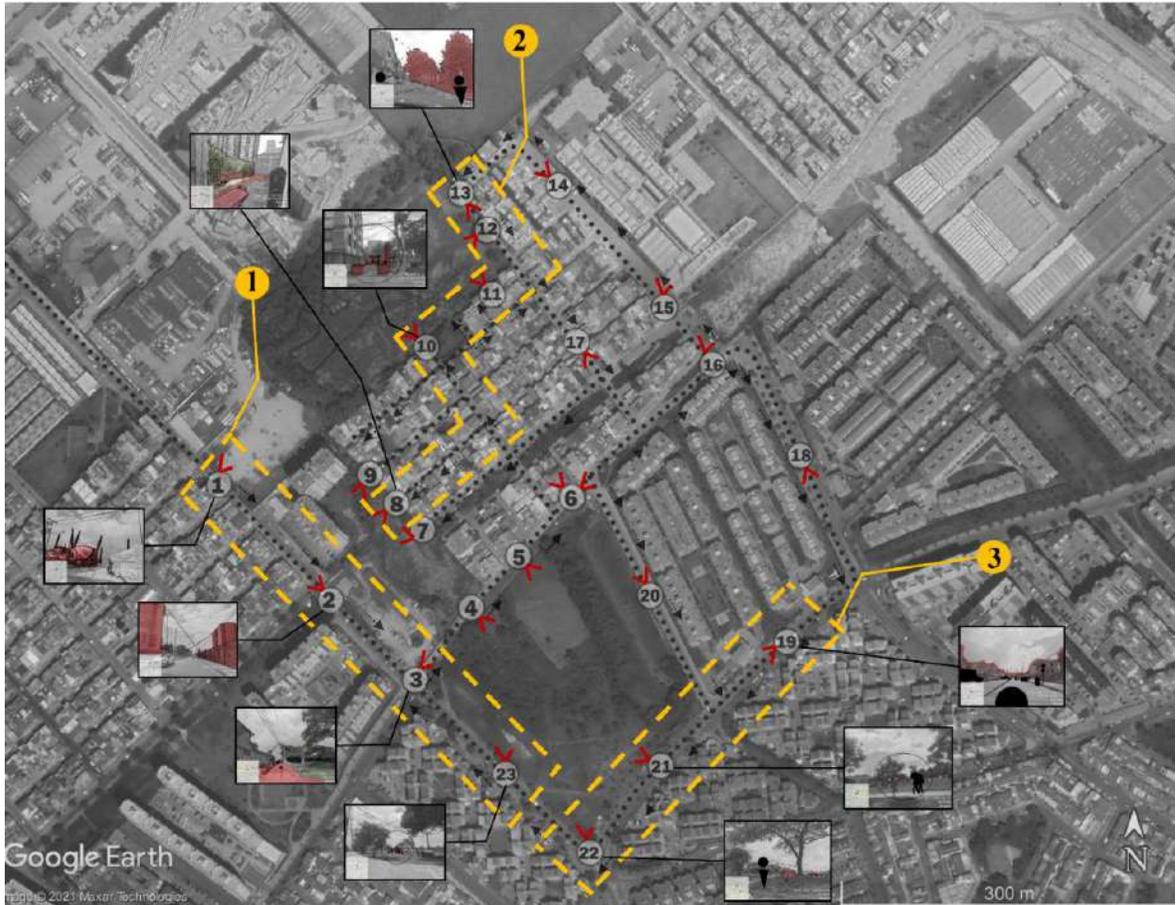
Imagen 49: Plano Salida de campo

Con el fin de percibir e identificar las dinámicas entorno a la relación del tejido urbano y el tejido ambiental dentro de la zona de estudios se desarrolla un análisis de percepción por el humedal de Techo, el barrio Ciudad del Bosco y lagos de castilla.

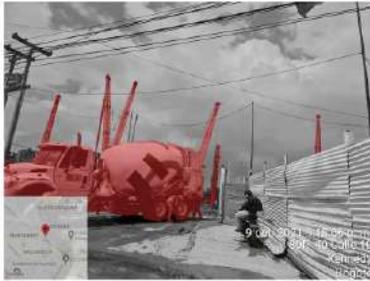
1

1. Por la calle 10 la cual es una de las vías de acceso principal al humedal se evidencia el continuo cargue y descargue de materiales industriales para la construcción de futuras viviendas.

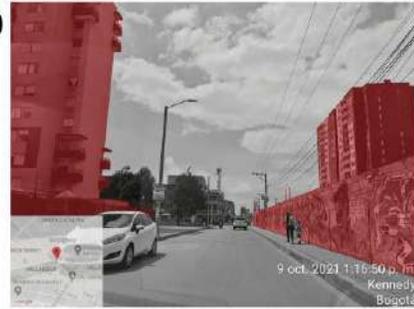
2

2. El perfil urbano de la calle 10 se encuentra en una etapa de transformación dónde se empieza a evidenciar la jerarquía de vivienda multifamiliar, por otro lado se evidencian cerramientos por parte de las constructoras en materiales de lámina y bloque los cuales impiden tener un contacto visual por los tramos de la calle 10 con los elementos del humedal.

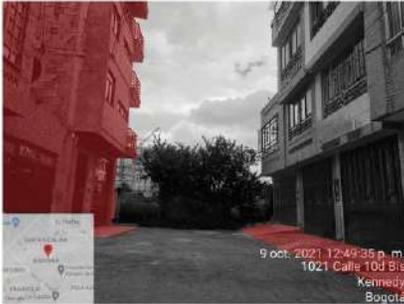
11

11. Otro elemento evidenciado dentro de las zonas de borde del humedal es la variación en su perfil urbano, siendo catalogado como pésimo a raíz de la alta densidad y baja accesibilidad del viario.

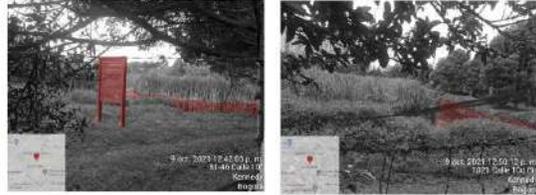
12

12. En la calle 10d se evidencia el pequeño espejo de agua que tiene el humedal de techo rodeado por especies invasoras y alta densidad de Enea y lemmma

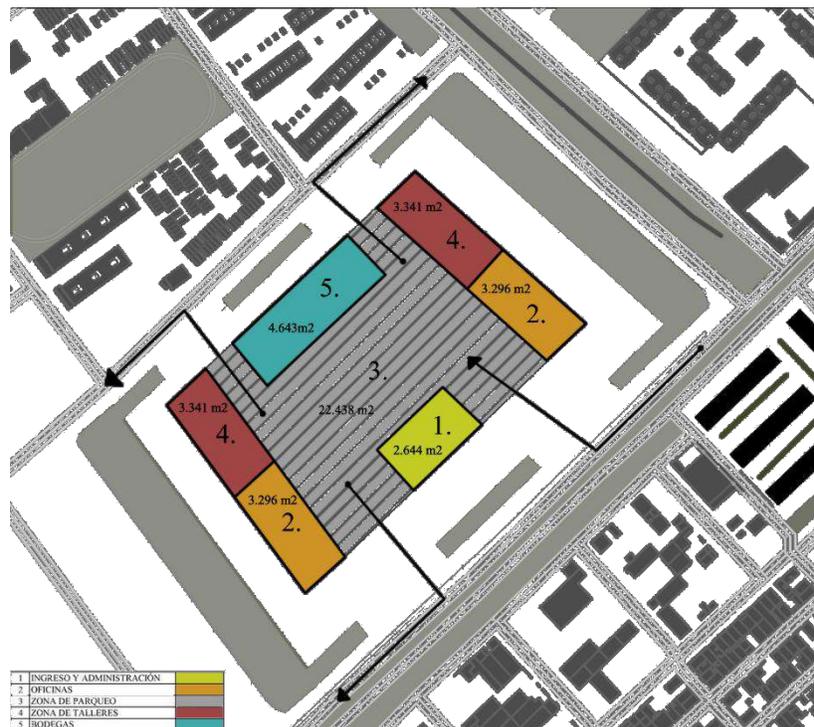
Imagen 56: Zonificación zona industrial.

Con el fin de mantener y potencializar el uso industrial de la zona de estudios se re-distribuye en un espacio de 4.29 hectáreas a una distancia óptima para la preservación del humedal de techo sobre la Av 86 en su sentido norte sur.

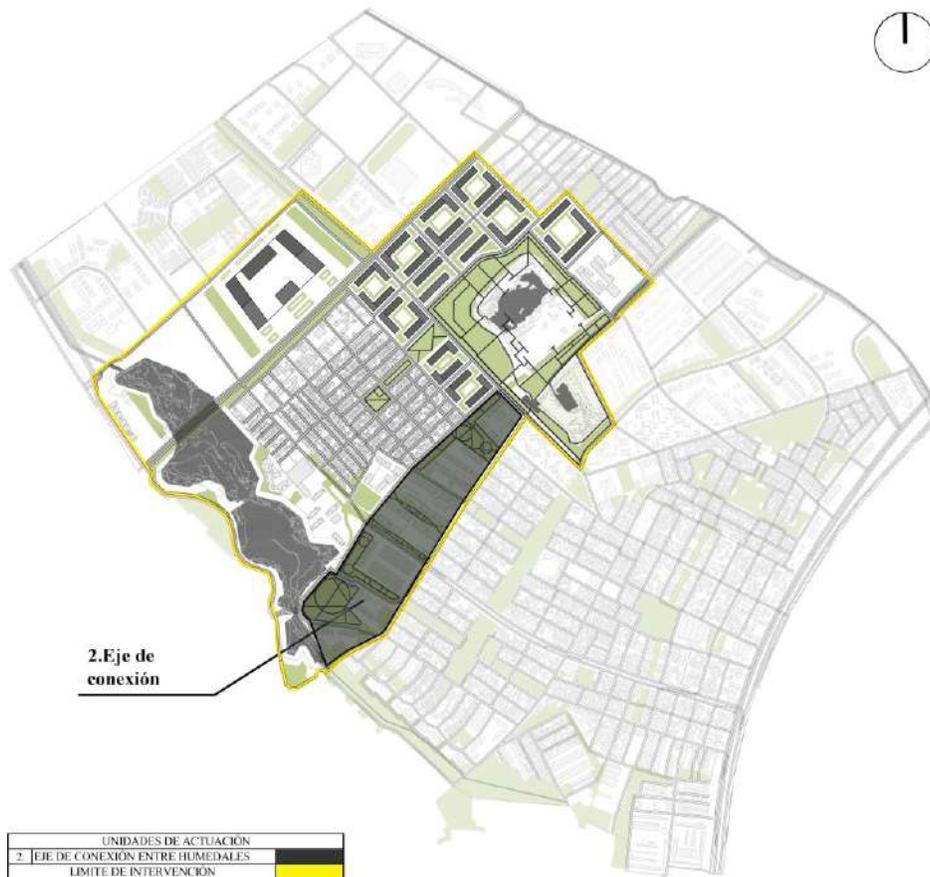
Imagen 57 Actuación 1 eje de conexión entre humedales.

Integración del humedal de Techo y el humedal de Burro mediante un eje de conexión con zonas de recreación activa en 16.97 ha.

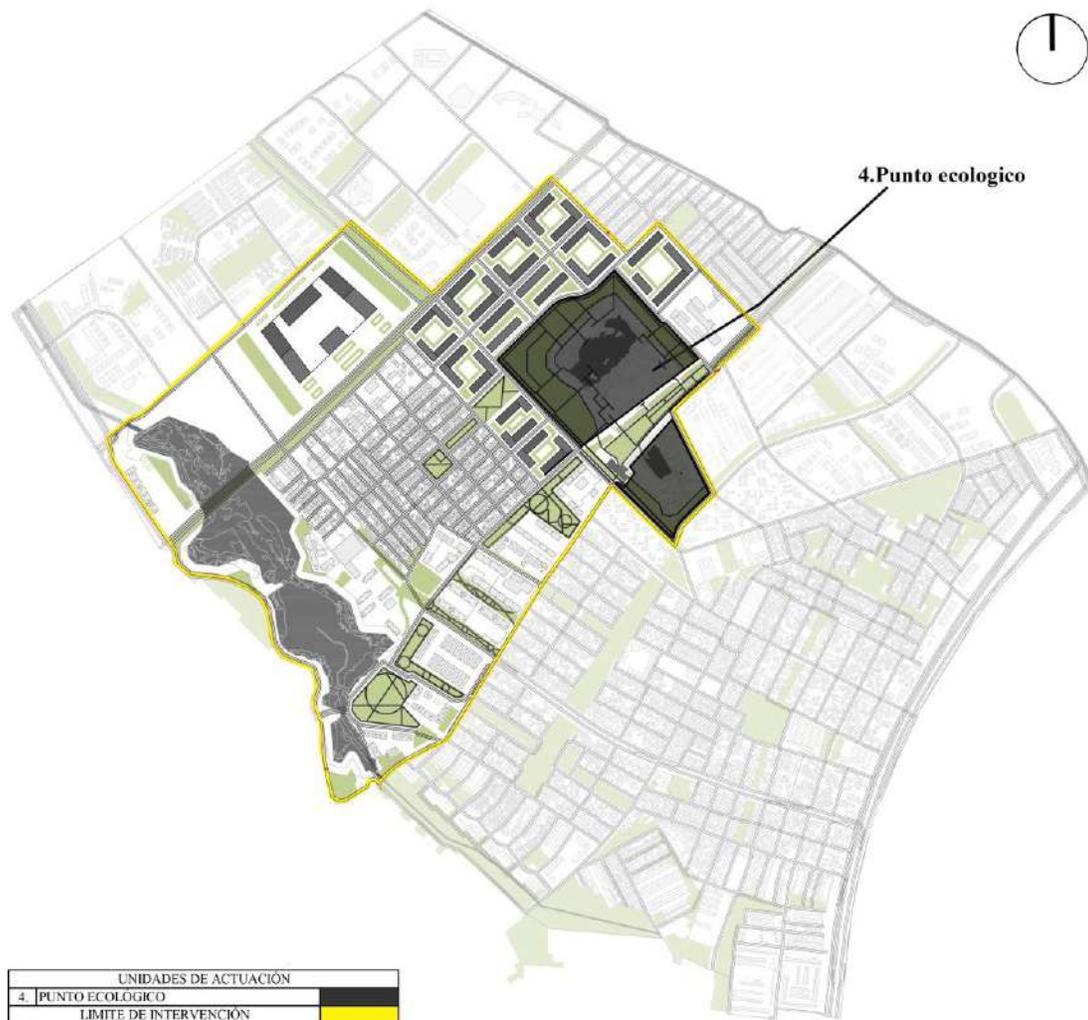
Imagen 58 Actuación 2 humedal de Techo como punto ecológico

Recuperación de 6.07 ha del humedal de Techo transformándolo en un punto central de preservación ecológica.

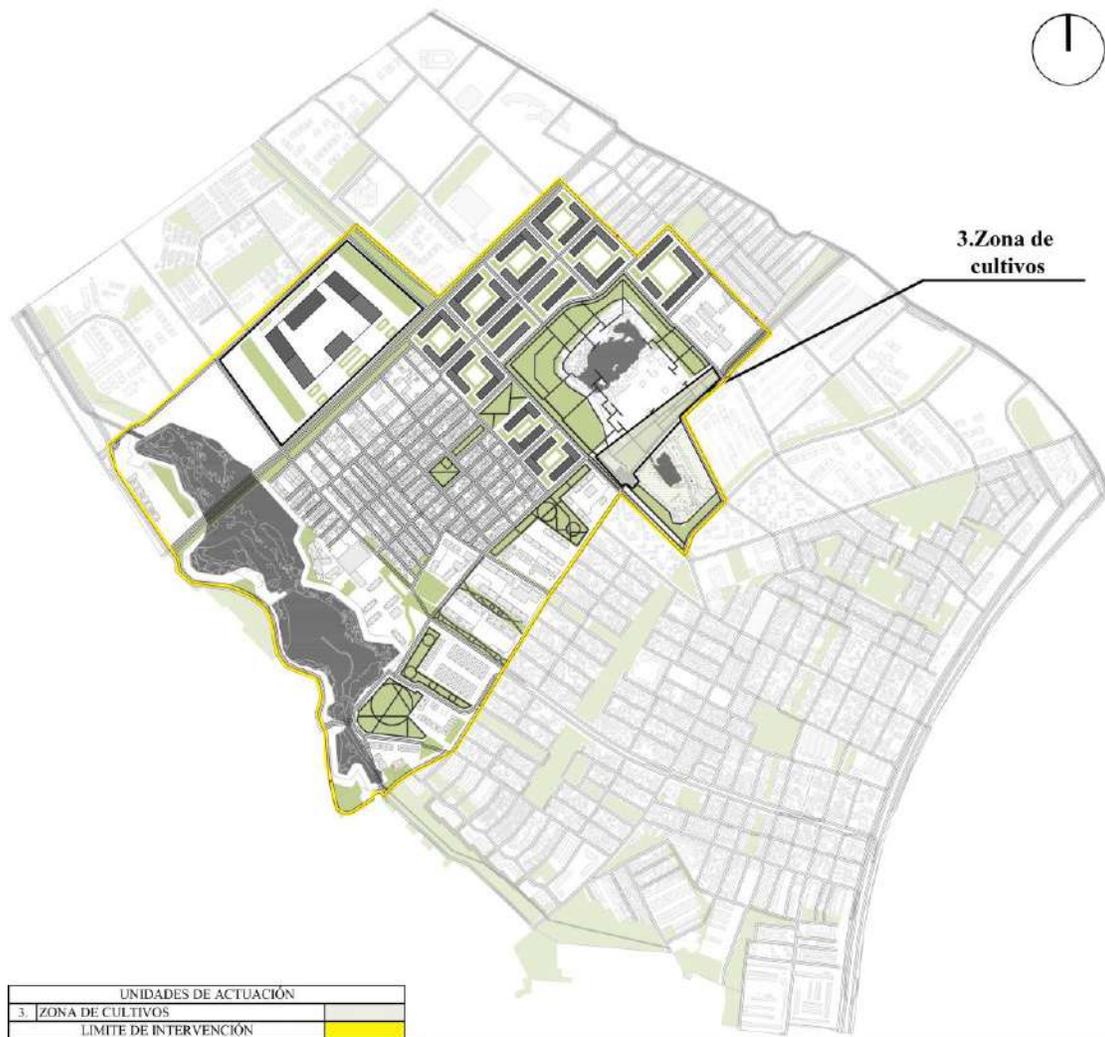
Imagen 59 Actuación 3 zona de cultivos

Implementación de una zona de cultivos de 1.41 ha las cuales tienen como finalidad aprovechar los servicios ecosistémicos de la zona.

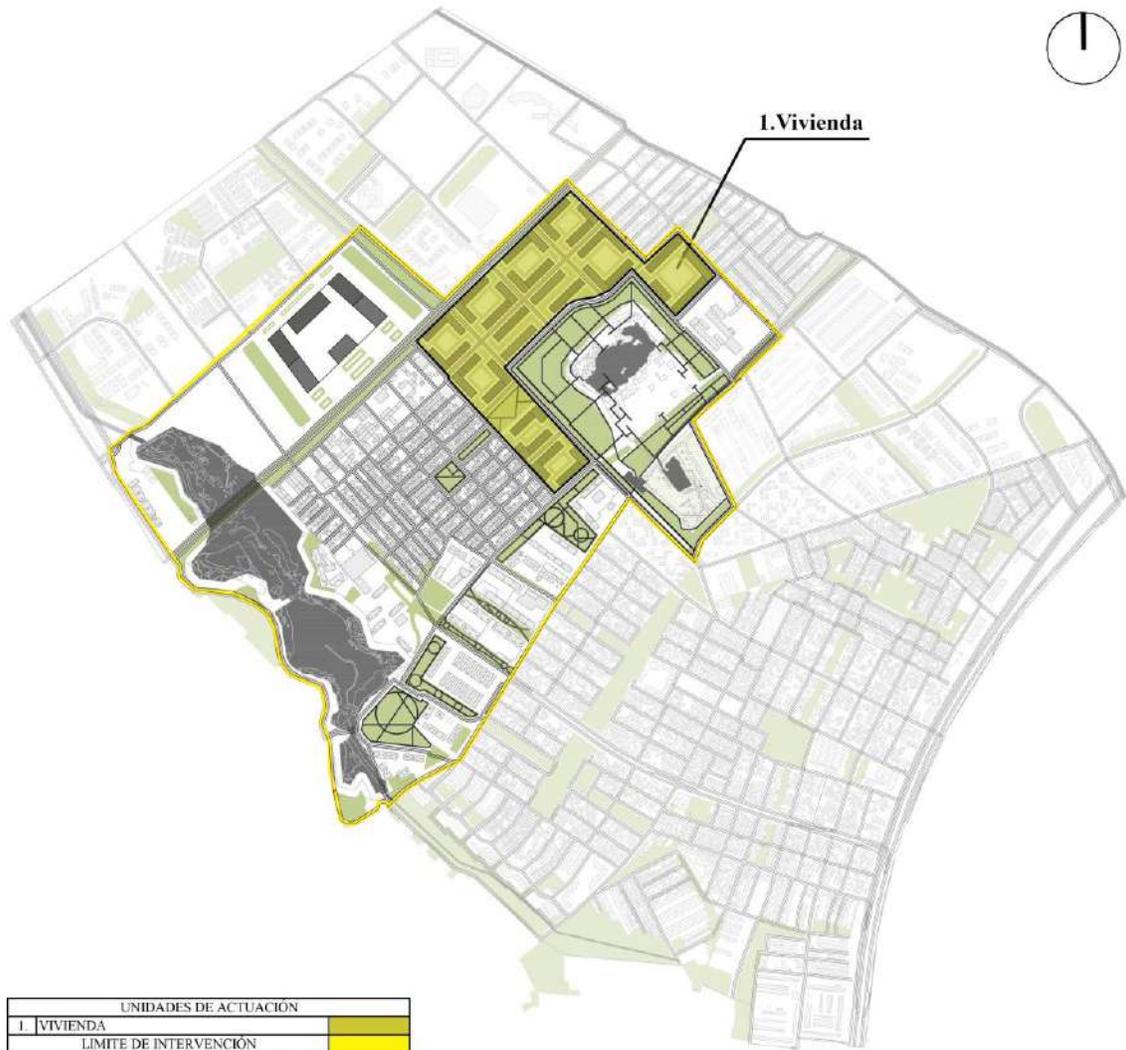
Imagen 60 Actuación 4 vivienda

Implementación de un modelo de manzana con tipología mixta en un área \geq a 7000 m².

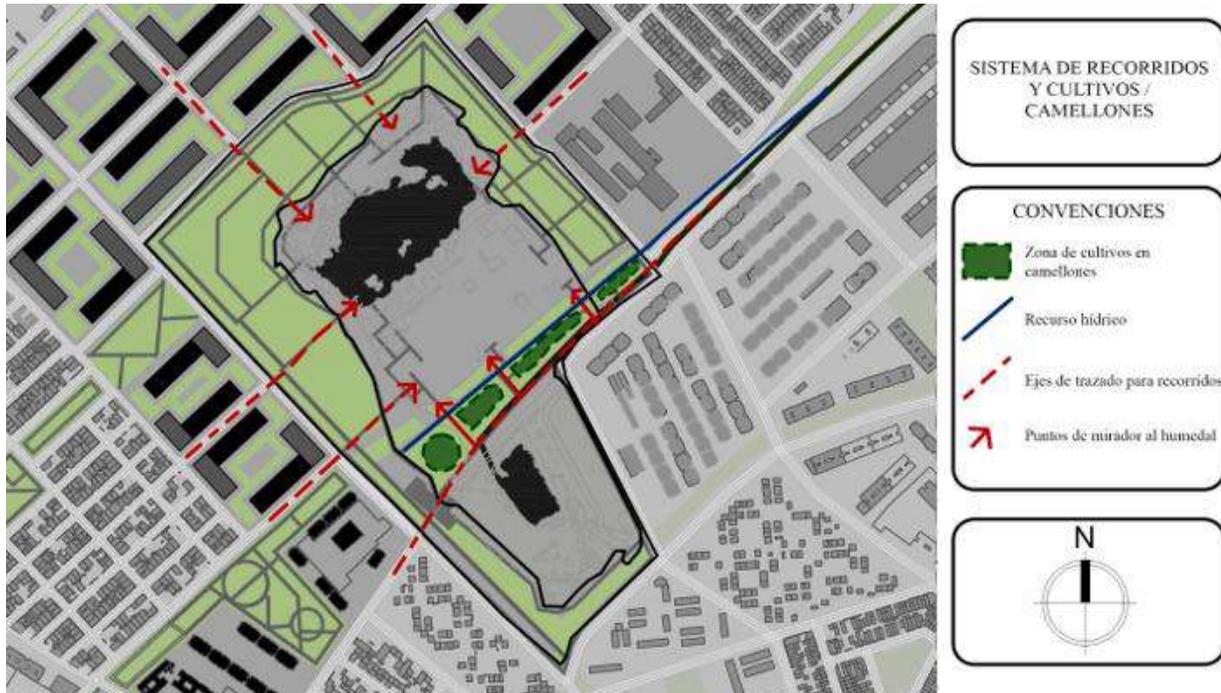
Imagen 71: Sistema de recorridos, cultivos camellones.

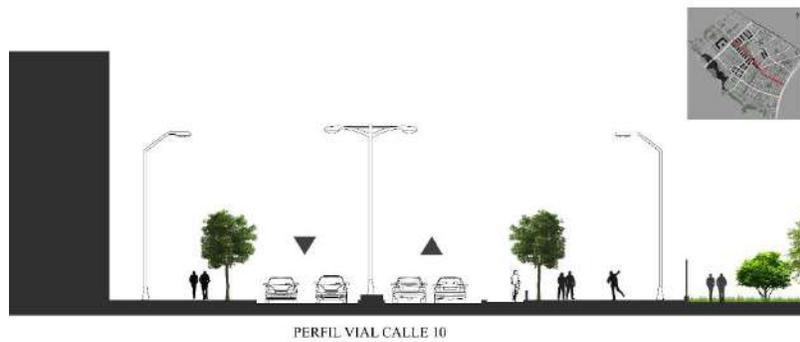
Imagen 76: Propuesta perfil Calle 10

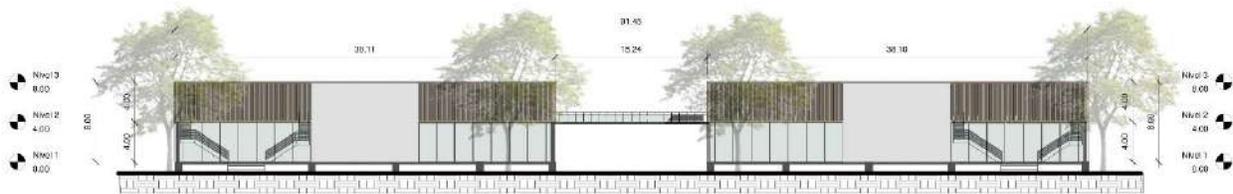
Imagen 80 Fachada posterior

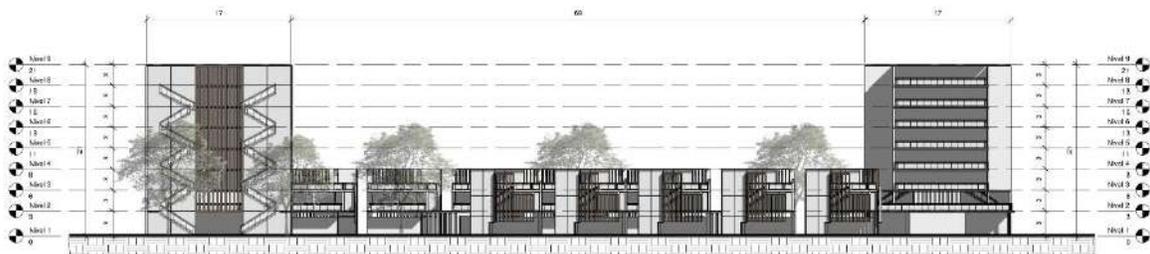
Imagen 84 Fachada Este
