**Auditoria en Seguridad Vial en el tramo: Obando-Zaragoza**

Proyecto de grado presentado como requisito parcial para optar al título de:

Ingeniero Civil

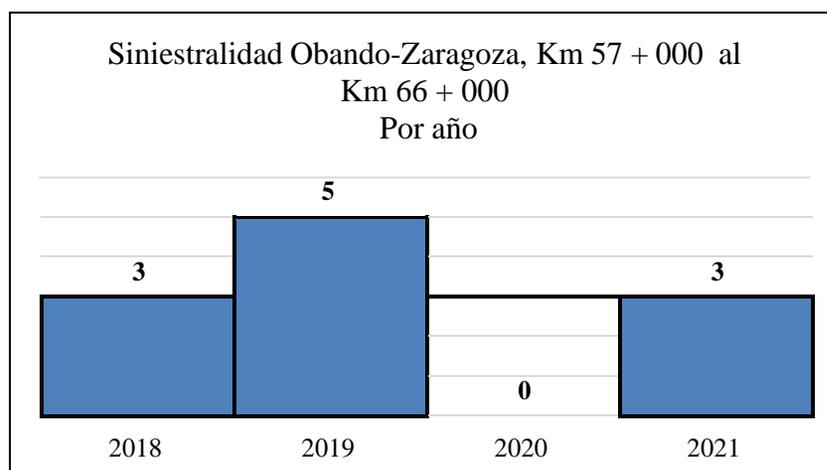
Figura 31. Siniestralidad Obando-Zaragoza, Km 57 + 000 al Km 66 + 000. Por año

El año 2019 con 5 personas fallecidas, fue el de mayor siniestralidad seguido de los años 2018 y 2021 con tres fallecidos por año, el año 2020 no presentó fatalidades.

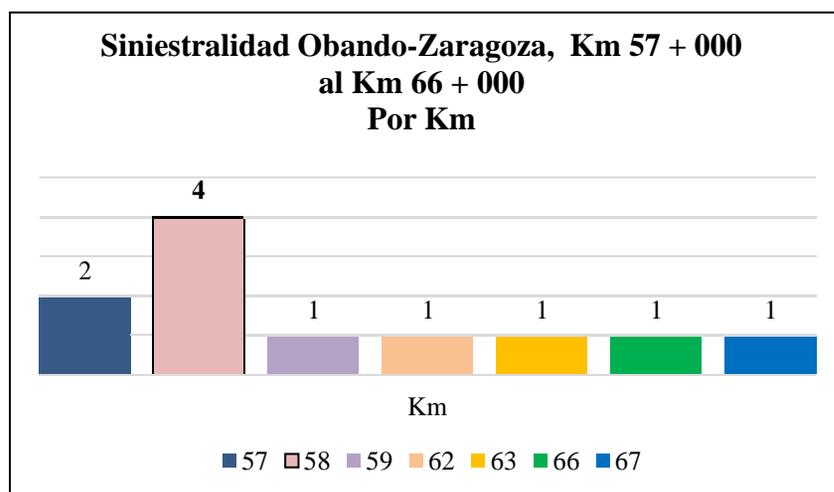
Figura 32. Siniestralidad Obando-Zaragoza, Km 57 + 000 al Km 66 + 000. Por Km

El Km 58 con 4 personas fallecidas ocupa el primer lugar de siniestralidad en la vía, seguido del Km 57 con 2, los Km 59 al 67 con un siniestro en cada uno de los km

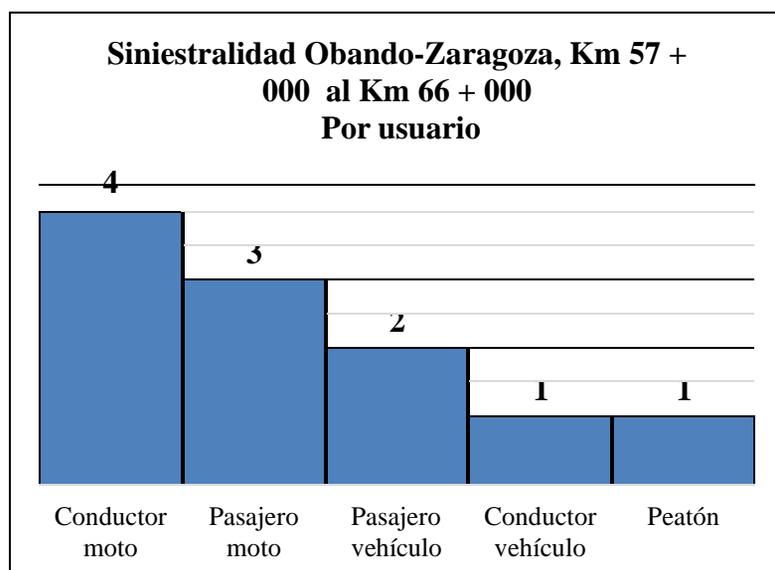
Figura 33. Siniestralidad Obando-Zaragoza, Km 57 + 000 al Km 66 + 000. Por usuario.

De acuerdo con el usuario de la vía, el conductor de moto con 4 es el de mayor siniestralidad, seguido del pasajero moto con 3, con 2 se encuentra el pasajero vehículo, finalmente conductor vehículo y peatón aportan 1 siniestro respectivamente.

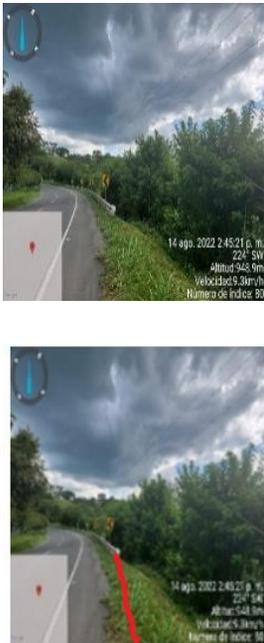
Hallazgos Barreras Fotografía	Ficha #	Localización

2	<p>Km 59+305 - Calzada izquierda - lateral Izquierda</p> <p><b>Diagnóstico</b></p> <p>Barrera sin suficiente longitud de acuerdo con el capítulo 3 de la guía de barreras de contención vehicular.</p> <p><b>Recomendación</b></p> <p>A corto plazo, aumentar la longitud de la barrera de contención vehicular para que cumpla con el criterio del capítulo 3 de la guía de barreras de contención vehicular</p>

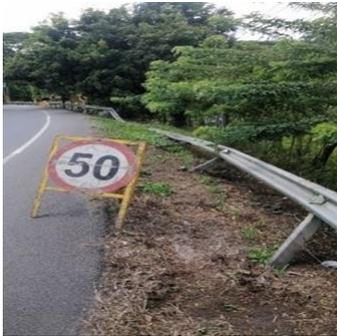
Hallazgos Barreras Fotografía	Ficha #	Localización

4	<p>Km 64+440- Km 64+590 - Calzada Derecha - lateral Derecho</p> <p><b>Diagnóstico</b></p> <p>La barrera de contención vehicular se encuentra obsoleta debido a algún siniestro vial ocasionado en este de tramo de vía</p> <p><b>Recomendación</b></p> <p>A corto plazo, debido a la gravedad del incidente se debe priorizar el cambiar el tramo de barrera derribado para cumplir su debida función y prevenir en el grado de gravedad de algún siniestro que se pueda presentar</p>

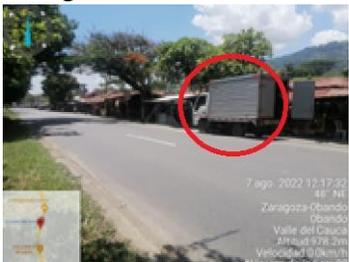
Hallazgos Comportamiento agresivo. Fotografía	Ficha # 12

<p><b>Localización</b></p> <p>Km 64+ 430 - Calzada Derecha - lateral derecho</p> <p><b>Diagnóstico</b></p> <p>Se evidencia un camión y un automóvil aparcados en zonas que normalmente son de tránsito de vehículos a grandes velocidades y no se tiene algún lugar específico de zona de parqueo para la zona comercial</p>

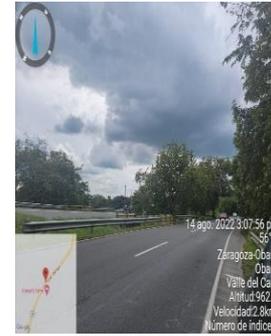
Barrera de contención 58+110 58+220 110 0.93 DER X

Falta de mantenimiento, sin reflectividad los capta faros, la barrera no se encuentra unida a los pretiles del puente. Según la guía de contención el terminal cola de pez no cumple.

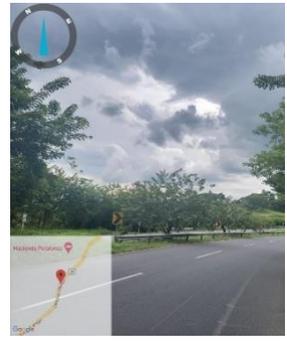
Barrera de contención 59+050 59+140 90 1 DER X

falta de mantenimiento, capta faros sin reflectividad. Según la guía de contención el terminal cola de pez no cumple.

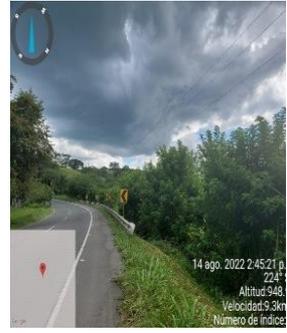
Barrera de contención 59+185 59+305 120 0,95 IZQ X

falta de mantenimiento, capta faros sin reflectividad. Según la guía de contención el terminal cola de pez no cumple además requiere más longitud al inicio de la barrera.

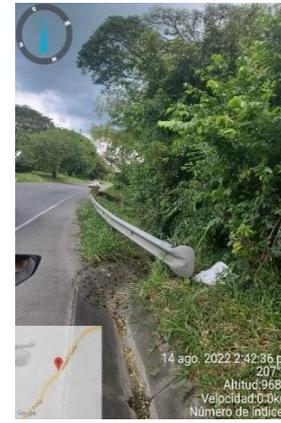
Barrera de contención 59+960m 59+985m 25 0,90 IZQ X

Según la guía de contención el terminal cola de pez no cumple.

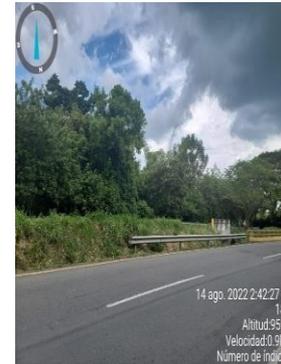
Barrera de contención 59+960 59+985m 25 0,90 IZQ X

falta de mantenimiento, capta faros sin reflectividad. Según la guía de contención el terminal cola de pez no cumple.

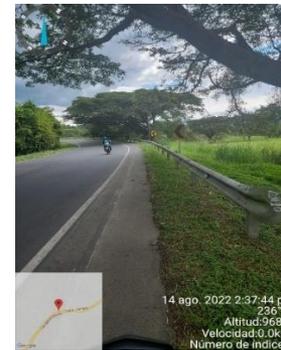
Barrera de contención 60+710 60+820m 110 1 IZQ X

falta de mantenimiento, capta faros sin reflectividad. Según la guía de contención el terminal cola de pez no cumple.

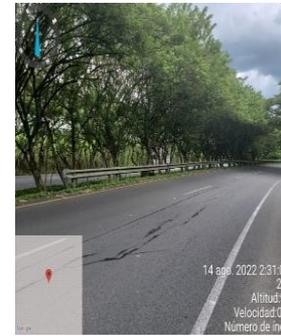
falta de mantenimiento, capta faros sin reflectividad. Según la guía de contención el terminal cola de pez no cumple.

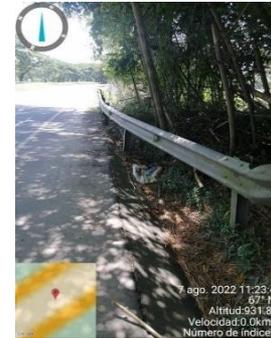
Barrera de contención 63+030 63+050 20 1 DER X

falta de mantenimiento, capta faros sin reflectividad. Según la guía de contención el terminal cola de pez no cumple.

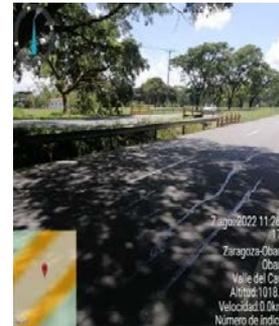
Barrera de contención 63+030 63+060 30 1 DER X

falta de mantenimiento, capta faros sin reflectividad. Según la guía de contención el terminal cola de pez no cumple y además debe ir unida a los pretiles del puente sigue sin cumplir.

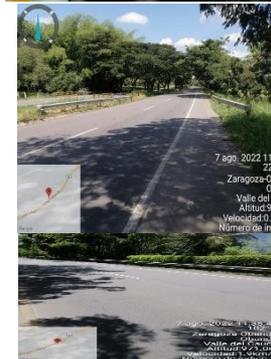
Barrera de contención 63+084 63+110 30 1 IZQ X X

falta de mantenimiento, capta faros sin reflectividad. Según la guía de contención el terminal cola de pez no cumple.

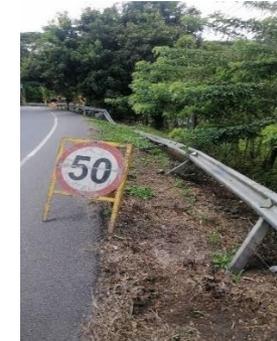
Barrera de contención 64+440 64+590m 150 1 DER X

Barrera obsoleta se encuentra vandalizada por algún siniestro vial ocasionado en ese punto.

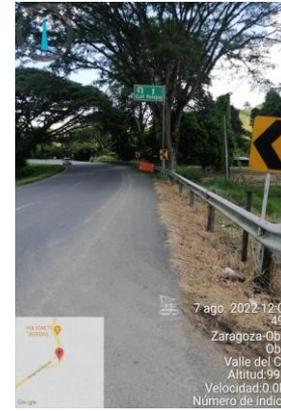
Barrera de contención 64+600 64+730 130 1 DER X

Según la guía de contención el terminal cola de pez no cumple

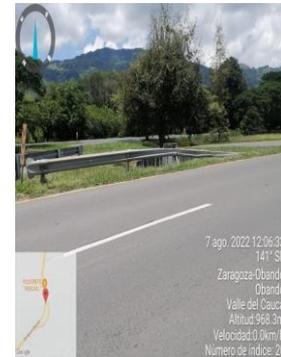
Barrera de contención 64+730 64+750 20 1 IZQ X

Barrera obsoleta se encuentra vandalizada por algún siniestro vial ocasionado en ese punto.

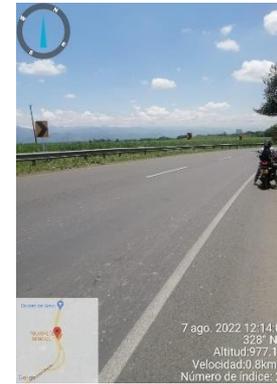
Barrera de contención	65+00	65+230	230	1	DER	X
-----------------------	-------	--------	-----	---	-----	---

Según la guía de contención el terminal cola de pez no cumple
