**Auditoría en Seguridad Vial tramo Pereira - Alcalá abscisas Km 5+200 - Km 11+200
entre los departamentos de Risaralda y valle del cauca**

Universidad Antonio Nariño

Proyecto de grado presentado como requisito parcial para optar al título de:

Ingeniero Civil

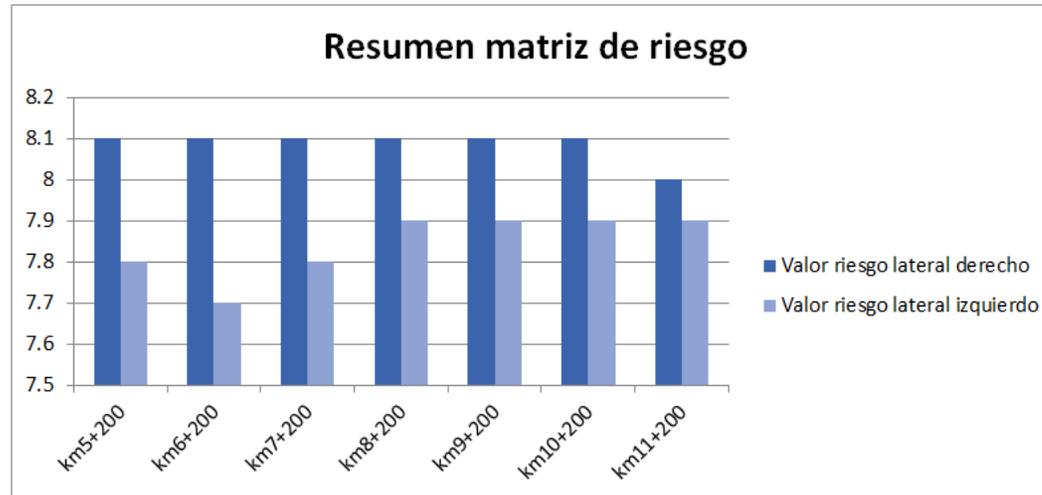
Figura 25. Resumen de la Matriz de riesgo Pereira - Alcalá Km 5+200 al Km 11+200

La Figura 25, presenta los valores calificados de la matriz de riesgo Pereira - Alcalá Km 5+200 al Km 11+200 y sus principales hallazgos, así:

Riesgo no tolerable	1. análisis de las variables de diseño
	2. medidas correctivas de acuerdo al análisis
	3. reingeniería de los procesos de educación vial.

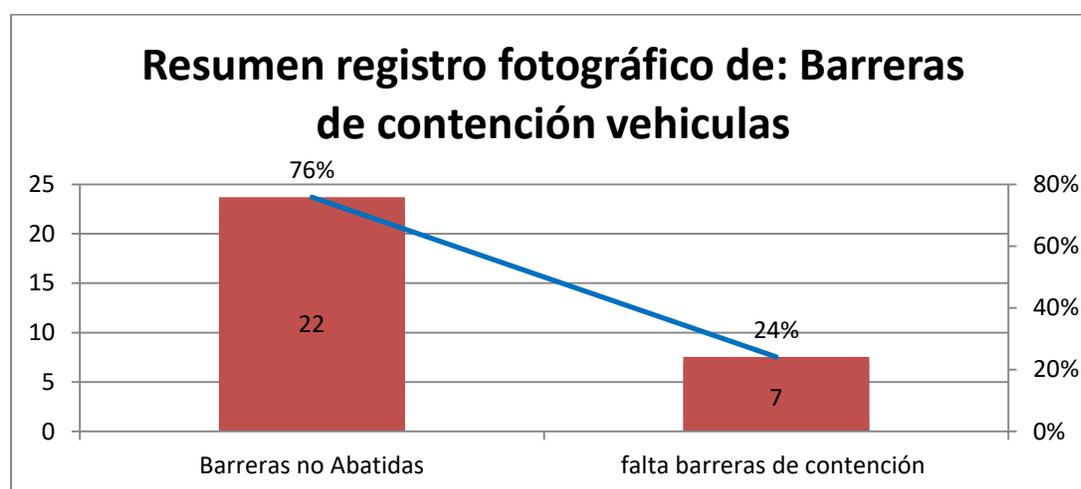
Figura 32. Resumen registro fotográfico de: Barreras

El total de las barreras de contención vehicular existentes no están desviadas ni abatidas, donde 11 de ellas se encuentran obstaculizadas por la vegetación, 10 se encuentran vandalizadas y faltan 7 barreras de contención.

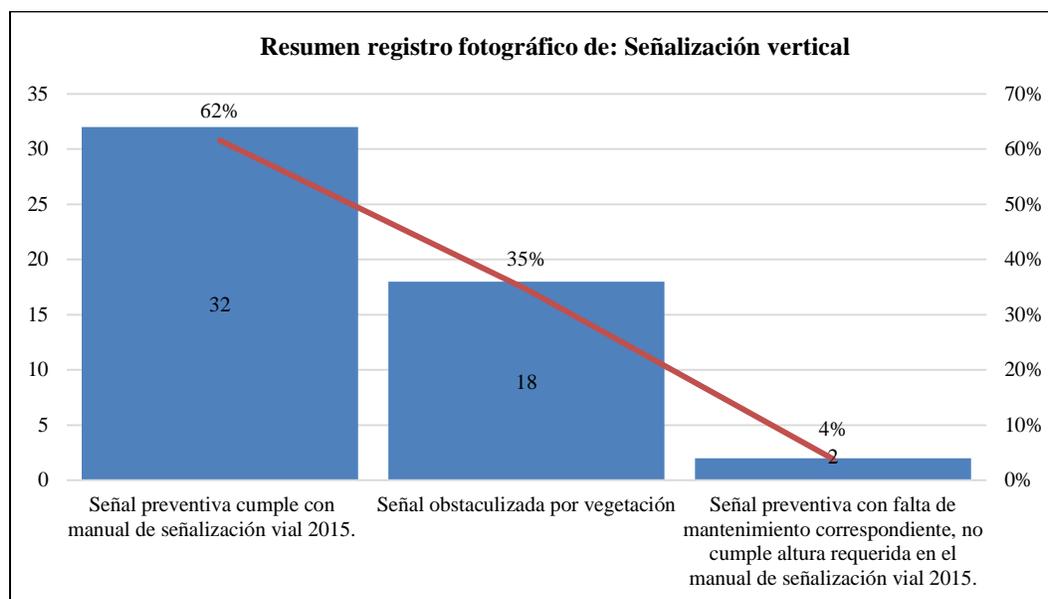
Figura 34. Resumen registro fotográfico de: Señalización vertical

El 62% de las Señales verticales cumplen con manual de señalización vial 2015, un 35% se encuentran obstaculizadas por la vegetación, mientras que un 4% no cumple ya que su altura no es acorde con la requerida en el manual de señalización vial 2015.

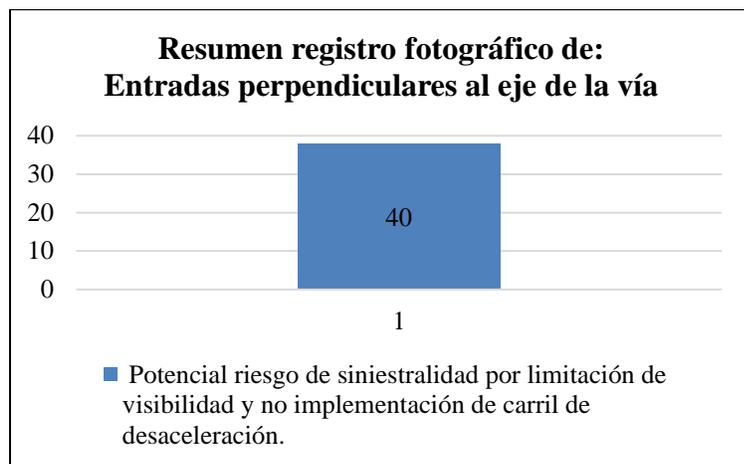
Figura 35. Resumen registro fotográfico de: Entradas perpendiculares al eje de la vía

El 100% de las entradas perpendiculares registran un alto riesgo de siniestralidad por limitación de visibilidad y no implementación de carril de desaceleración.

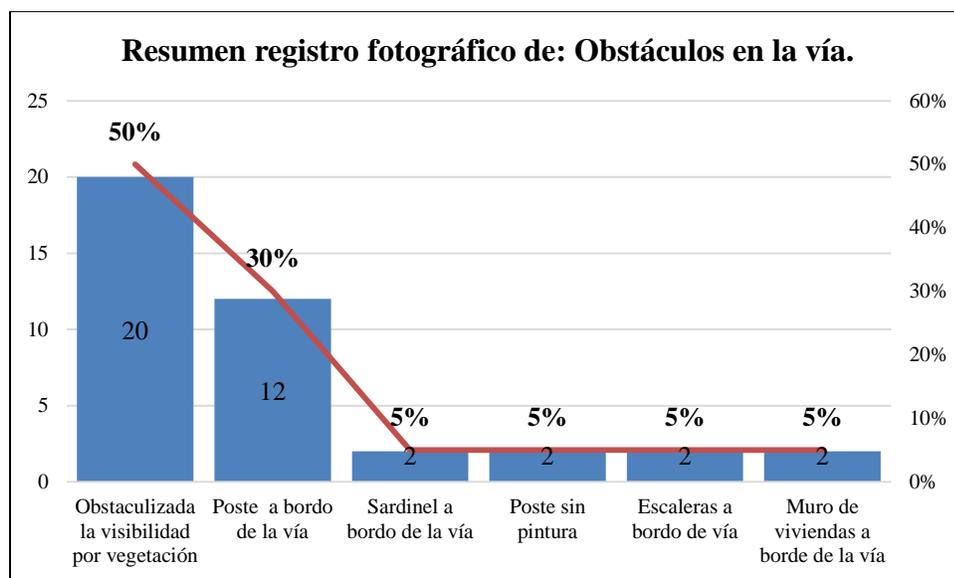
Figura 36. Resumen registro fotográfico de: obstáculos

El 50% de riegos están en que se encuentra obstaculizada la visibilidad por vegetación, el 30% está representado por poste a bordo de la vía y un 5% lo comparten sardinella a bordo de la vía, poste sin pintura, escaleras a bordo de vía y muro de viviendas a borde de la vía.

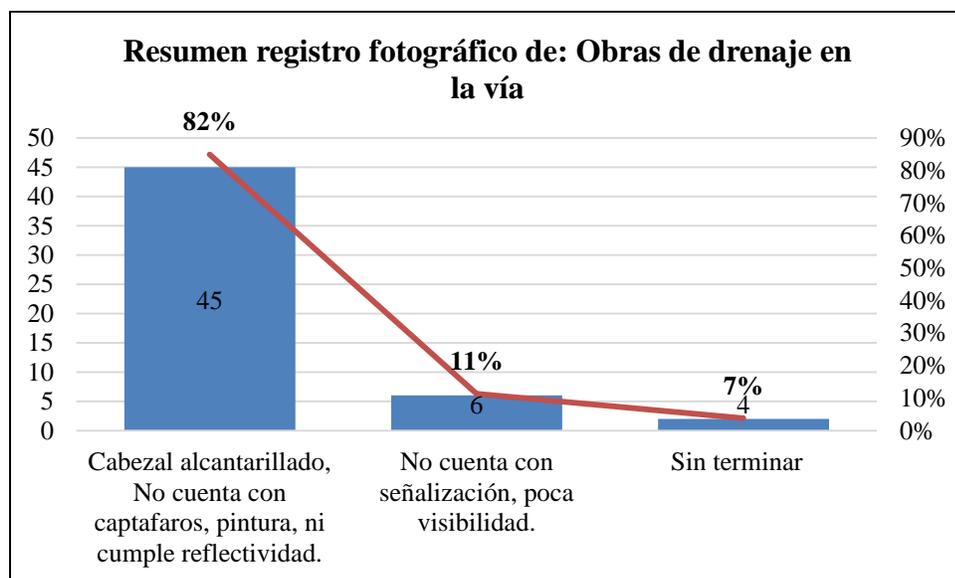
Figura 37. Resumen registro fotográfico de: Obras de drenaje en la vía

El 82% de los hallazgos corresponden a cabezales de alcantarillado que no cuenta con captafaros, pintura, ni cumple reflectividad, el 11% no cuenta con señalización y presentan poca visibilidad y el 7% están sin terminar.

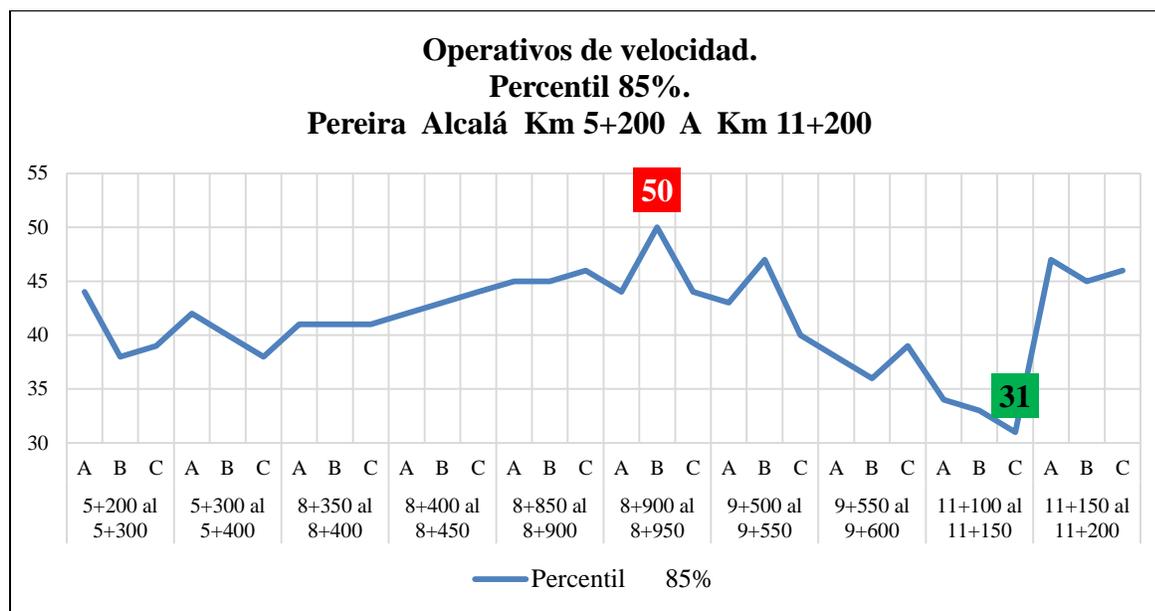
Figura 38.
Operativos de velocidad. Percentil 85%.

La Figura 38, representa el Percentil 85% que corresponde a la velocidad en que el 85% de los vehículos se desplazan y muestra que en el Pr 8+900 al 8+950 se registró la máxima velocidad con 50 km / h, mientras que en el Pr 11+100 a 11+150 se registró la menor con 30 km / h.

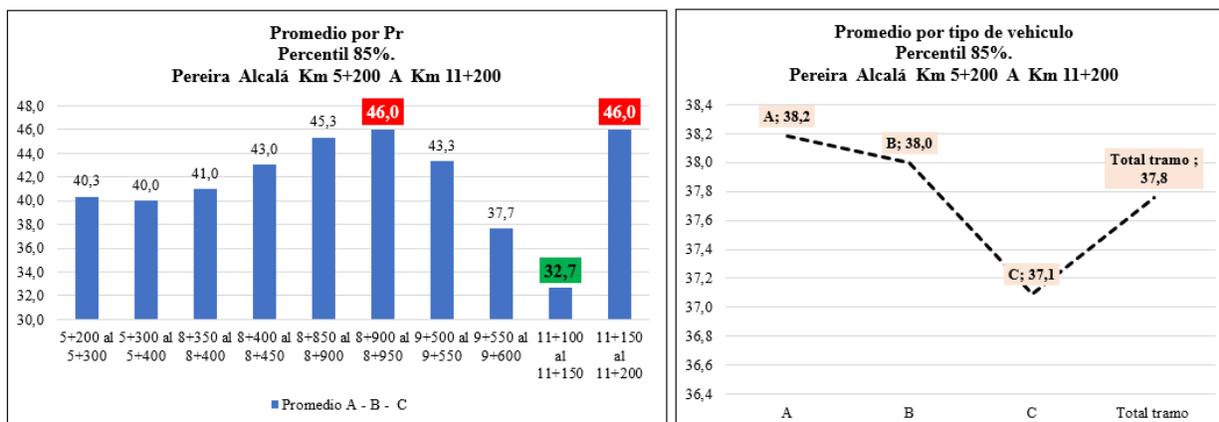
Figura 39.
Promedio percentil 85%, por Pr y tipo de vehículo

Promediando las velocidades por Pr en los Pr 8+900 y 11+150 se presentaron las mayores velocidades con 46 km / h, mientras que en el Pr 11+100 al 11+150 se registró la menor velocidad con 32,7 km / h.

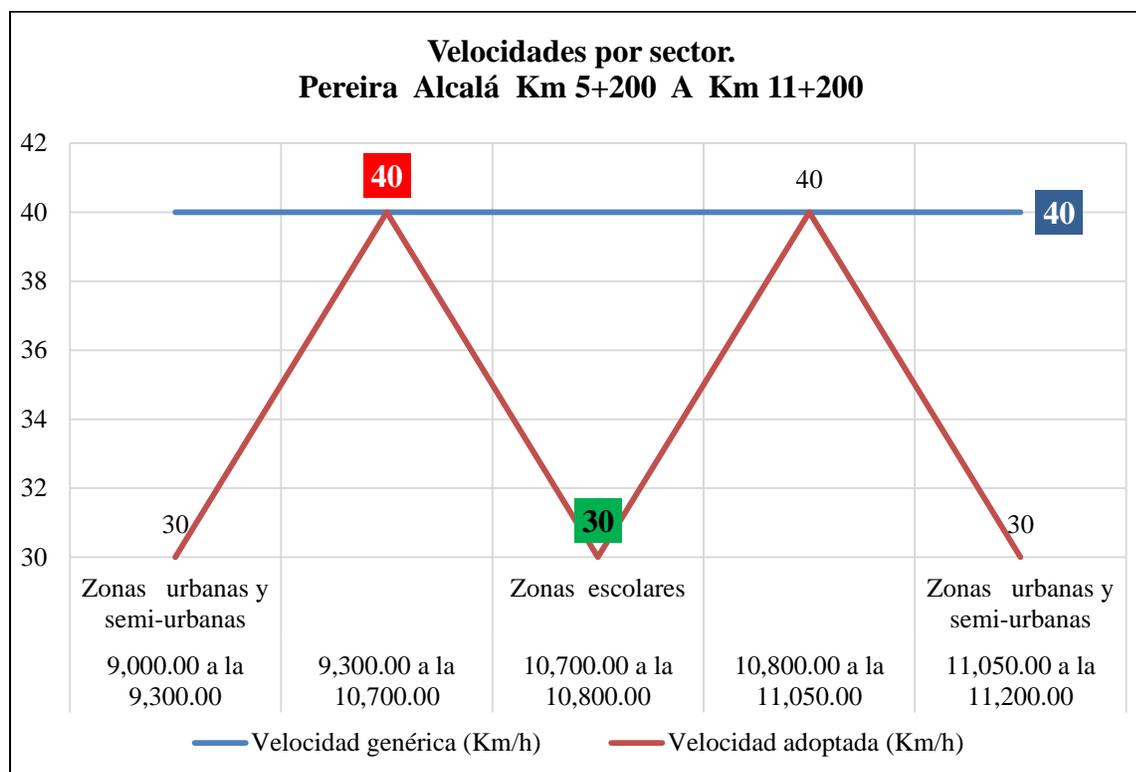
Figura 40.
Velocidades por sector

La Figura 25, representa la velocidad por sector del tramo auditado, su velocidad genérica es de 40 km/h, (representada en la línea azul) y la velocidad adoptada por conductores de la vía representada en la línea naranja muestra que la máxima se presentó en el Pr 9+300 al 10+700, con 40 km / h, mientras que mínima se registró en el Pr 10+700 con 30 km / h.

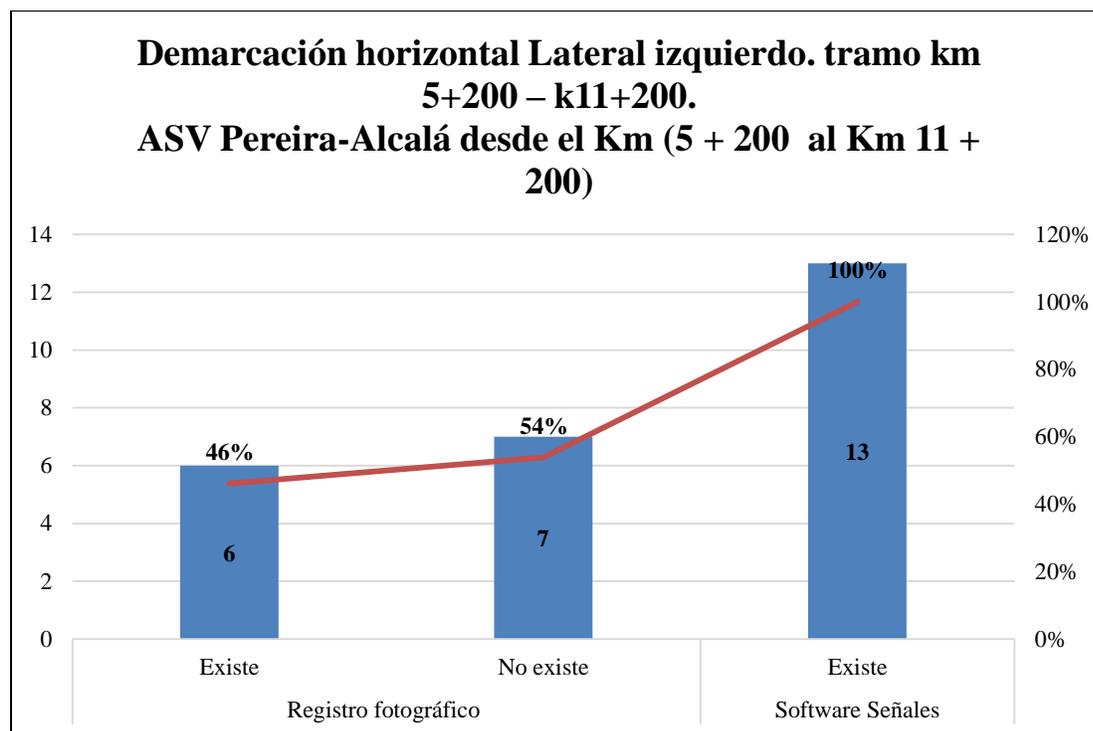
Figura 41. Demarcación horizontal Lateral izquierdo. tramo km 5+200 – k11+200.

De 13 señales (Demarcación horizontal Lateral izquierdo), analizadas no existen en la vía 7 (54%) más de la mitad de las evaluadas por el software Señales, en el cual si están todas.

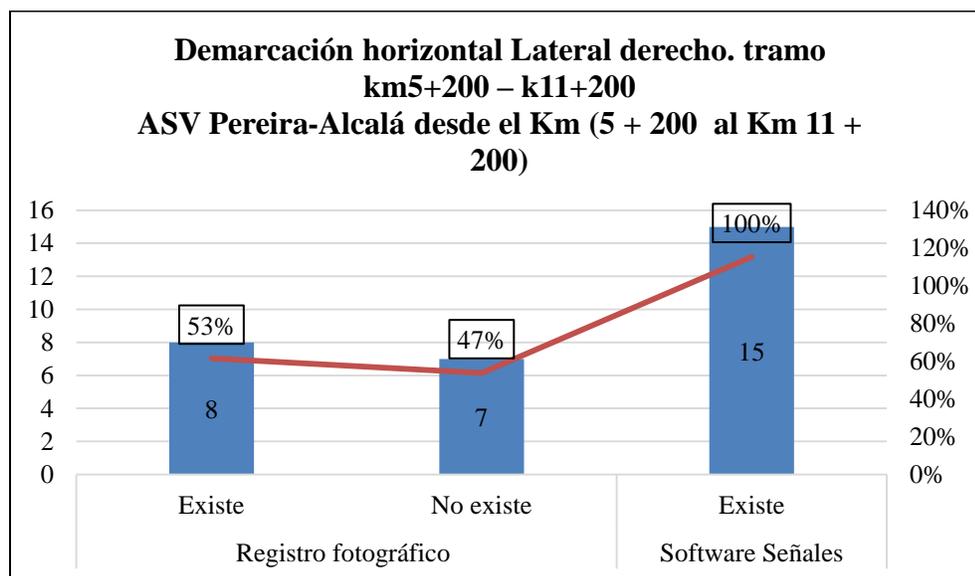
Figura 42. Demarcación horizontal Lateral derecho. tramo km5+200 – k11+200

De 15 señales (Demarcación horizontal Lateral derecho) analizadas, no existen en la vía 7 (47%) menos de la mitad de las evaluadas por el software Señales, en el cual si están todas.

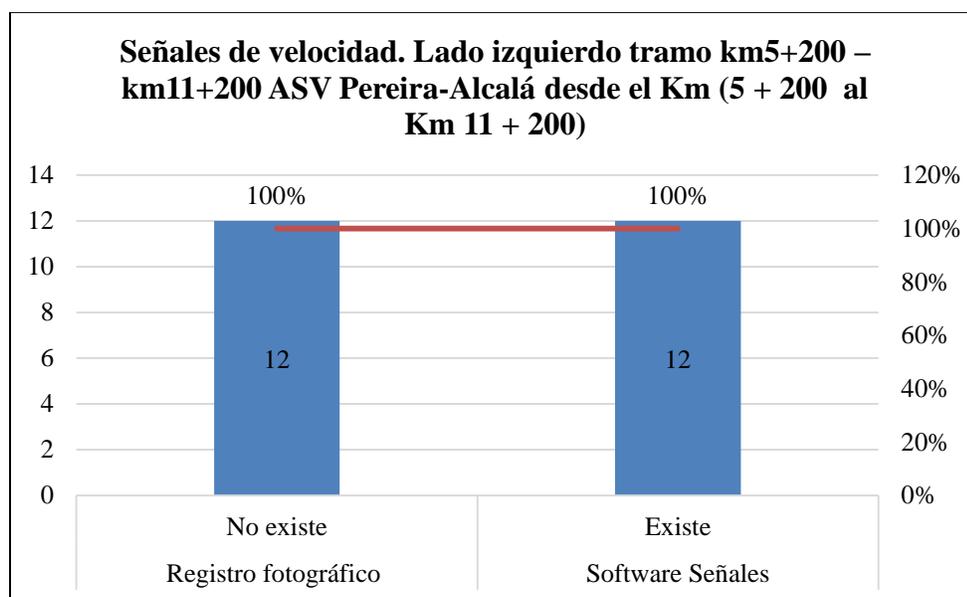
Figura 43. Señales de velocidad. Lado izquierdo tramo km5+200 – km11+200 ASV Pereira-Alcalá desde el Km (5 + 200 al Km 11 + 200)

De las señales de velocidad, lado izquierdo el 100% 12 no existen físicamente

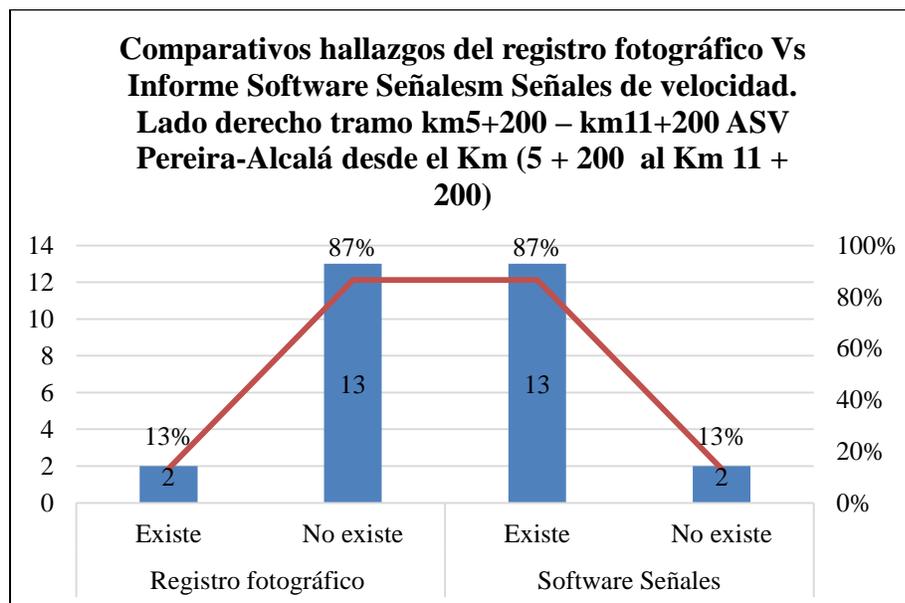
Figura 44. Comparativos hallazgos del registro fotográfico Vs Informe Software Señales. Señales de velocidad. Lado derecho tramo km5+200 – km11+200

De las señales de velocidad, lado derecho el 87% 13 no existen físicamente, y solo 2 existen en forma similar 2 no se registran en Señales

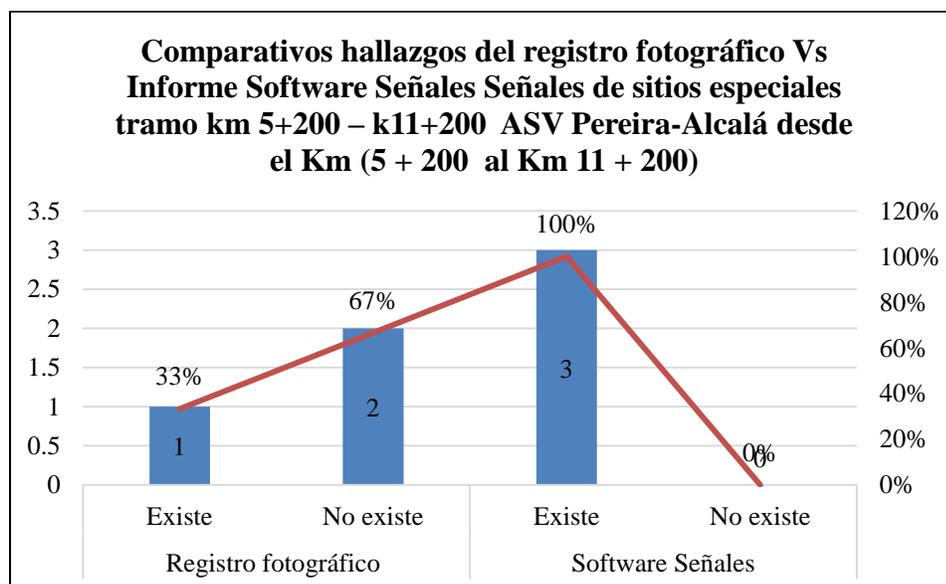
Figura 45. Señales de sitios especiales tramo km 5+200 – k11+200 ASV Pereira-Alcalá desde el Km (5 + 200 al Km 11 + 200)

Señales de sitios especiales el 67% no existen en la vía, Señales registra todas 3
