**Análisis y caracterización de causas de falla en tubería de serpentines de tanques
tipo reactor para planta de aceites y grasas vegetales.**

William Alberto Londoño Beltrán.

Universidad Antonio Nariño

Analizar y caracterizar las causas de falla en tubería de serpentines del tanque reactor para la planta de aceites y grasas vegetales de la empresa SIGRA S.A.S.

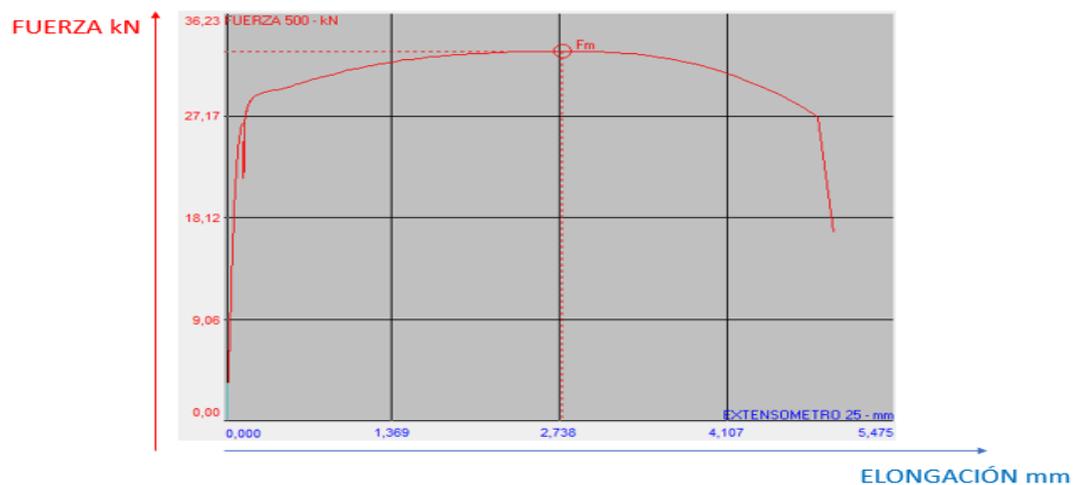
Figura 3- 1 Curva de fuerza vs elongación

Al realizar el ensayo de tensión bajo la Norma ASTM E8- 16 se obtiene:

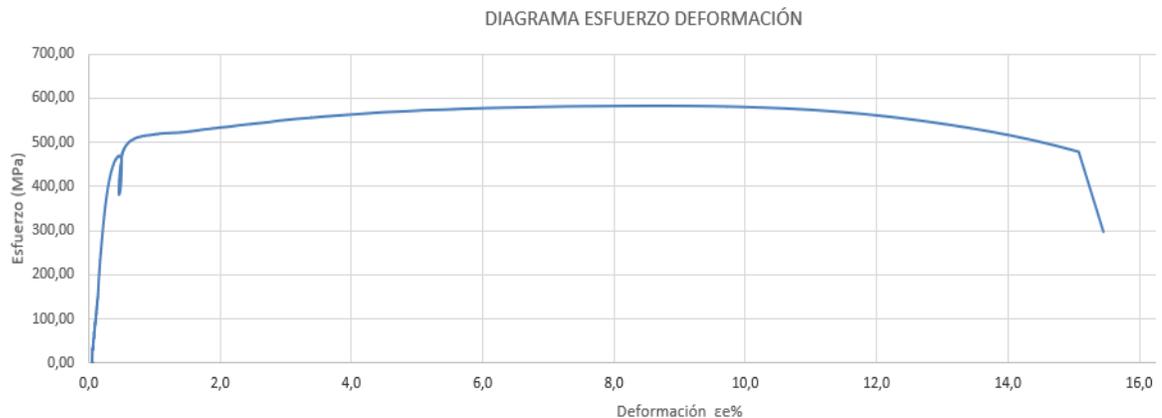
Figura 3- 2 Diagrama esfuerzo vs Deformación por Tracción

Se realiza el ensayo de tracción y se obtuvo el siguiente diagrama de esfuerzo deformación.

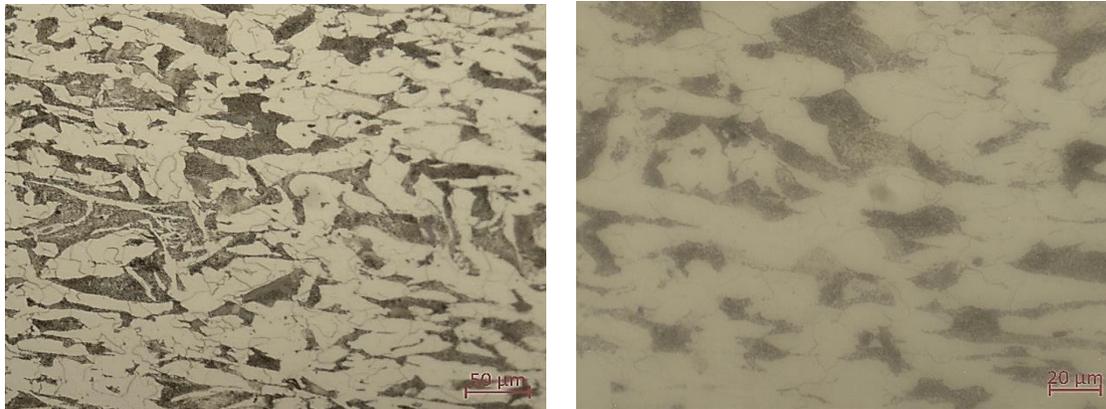
Figura 3- 3 Microestructura ferrita y perlita (a) a 200X y (b) a 400X

Las imágenes metalográficas obtenidas con el microscopio óptico de marca CARL ZEIS S I, modelo AXIOTECH VARIO, son:

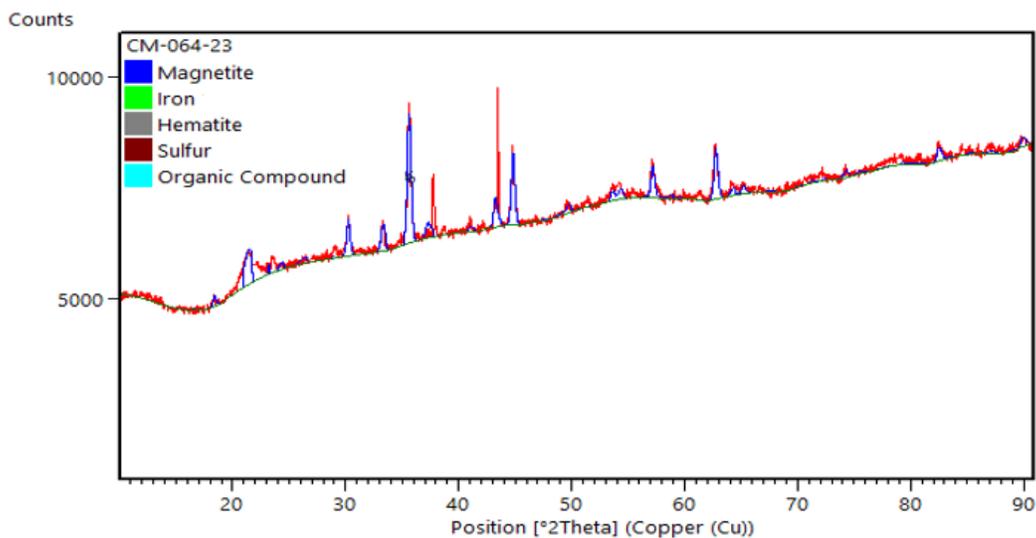
Figura 3- 9 Difractograma de productos de corrosión adheridos a la tubería

Se sustraen por el método de rayado los productos de corrosión adheridos a la superficie interna del tubo, se procede a realizar la difracción de rayos x obteniendo el siguiente difractograma:

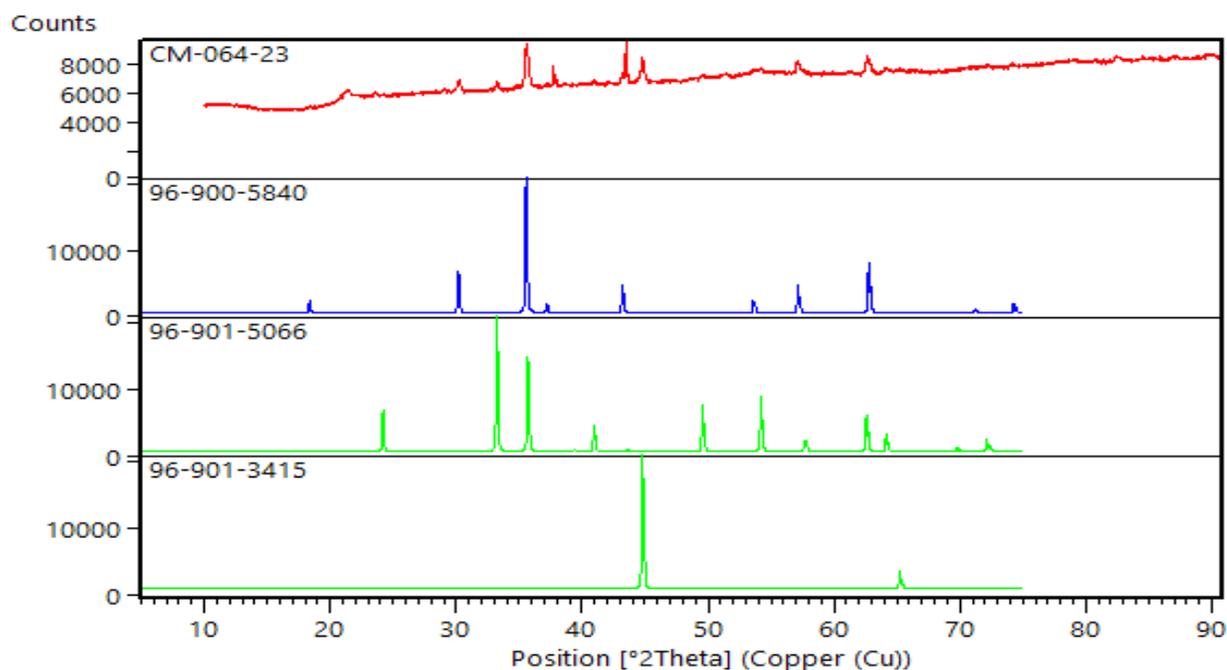
Figura 3- 10 Comparación de compuestos

Por lo que se obtiene la tabla comparativa a continuación.

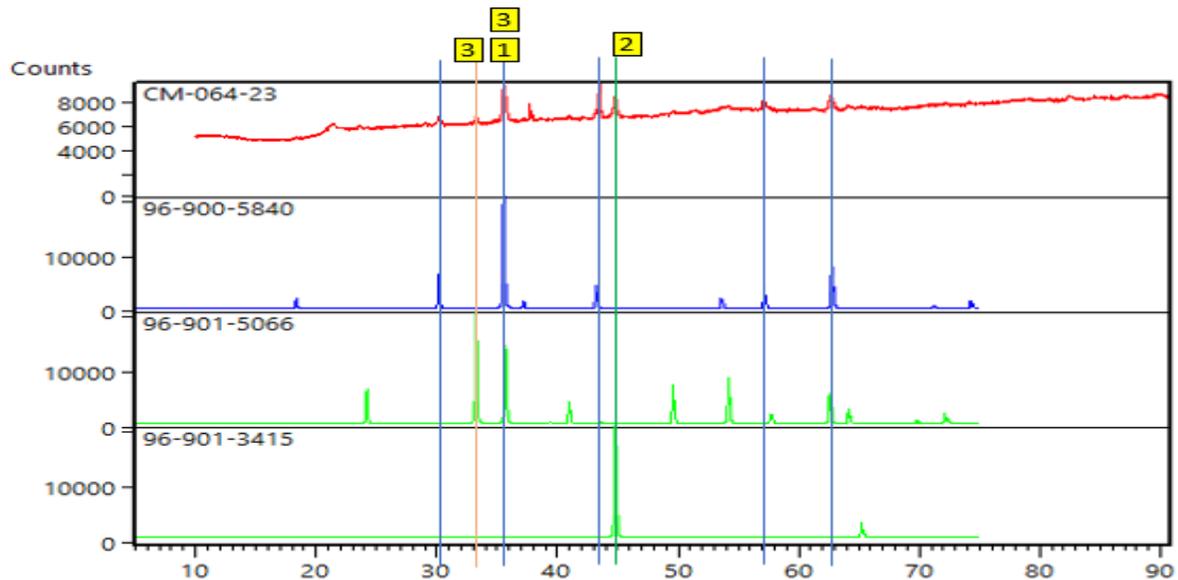
Figura 3- 11 Superposición

La presencia de magnetita, hematita, compuestos orgánicos y azufre en los productos de corrosión de un intercambiador de calor o torre de enfriamiento puede proporcionar información sobre los tipos de mecanismos de corrosión y las condiciones ambientales a las que ha estado expuesto el intercambiador de calor. Sus componentes son:
