**Apoyo en la supervisión del proyecto Caminos de Esperanza en la empresa ingeniería,
arquitectura y proyectos INARPROYECT en Samacá-Boyacá.**

Universidad Antonio Nariño

Programa Ingeniería Civil

Proyecto de grado presentado como requisito parcial para optar al título de:

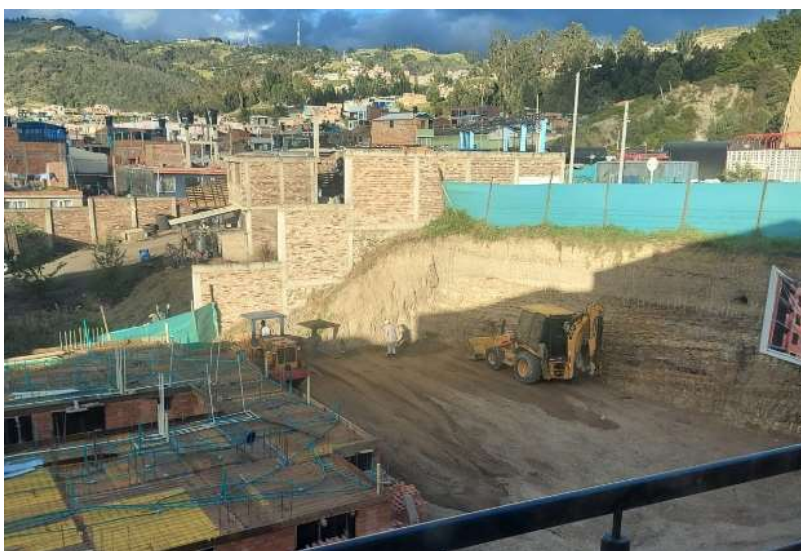
Figura 7. *Mejoramiento del terreno del bloque C.*

Nota. La figura presenta el mejoramiento del terreno del bloque C. Fuente: Inarproyect (2021)

Se inicia con actividades posteriores a la excavación y relleno; ejecutadas de acuerdo con el estudio de suelos, continuando con las actividades de nivelación, compactación y estabilización del terreno, trabajos verificados con ensayos de densidad de campo, reportando como resultado del 95%, respecto del ensayo de laboratorio; a su vez la elaboración de cajas de inspección para agua sanitarias, esto según se reporta en los informes de supervisión previos.

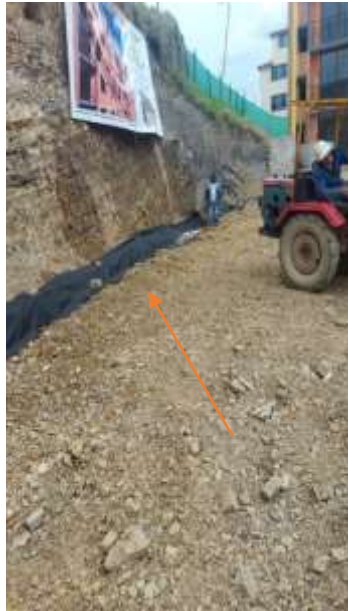
Figura 8. *Filtros bloque C.*

El filtro diseñado es tipo francés, forrado con una tela geotextil (NT 1600) el cual lleva en su interior una manguera micro perforada de 4” que conduce el agua hacia el alcantarillado pluvial según los planos.

Nota. La figura presenta los filtros tipo francés bloque C. Fuente: Inarproyect (2021)

Los filtros se utilizan para captar, conducir y evacuar aguas subterráneas que puedan deteriorar o desestabilizar una estructura de Ingeniería. El filtro diseñado es tipo francés su material de 3" y 4" y en su interior lleva una manguera micro perforada que conduce el agua hacia el alcantarillado pluvial según los planos diseñados forrado con una tela geotextil.

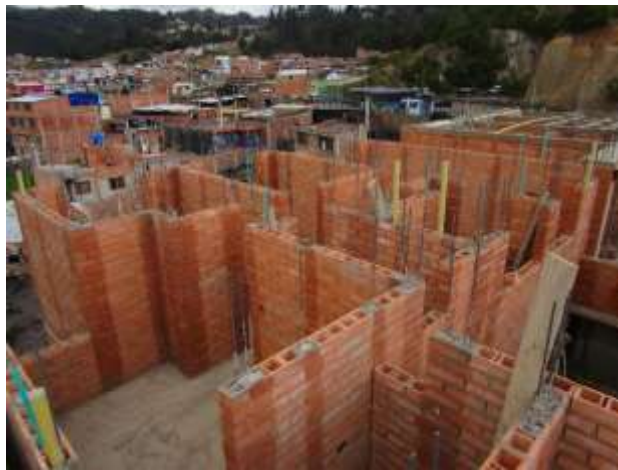
Figura 9. *Mampostería del apartamento 302B.*

Nota. La figura presenta la mampostería del apartamento 302B donde se fundieron los apartamentos 3 y 4 de forma alterna y posteriormente los apartamentos 1 y 2. Fuente: Autor

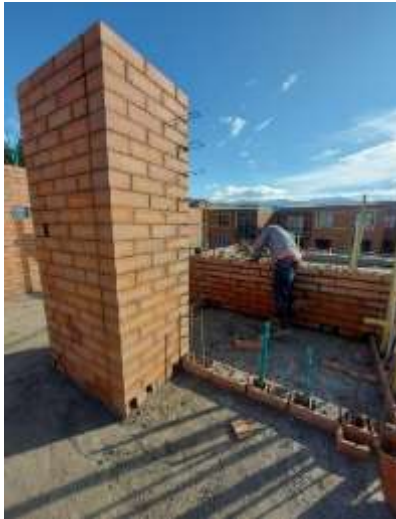
Figura 10. *Mampostería del apartamento 503B.*

Nota. La figura presenta la mampostería del apartamento 503B donde se fundieron los apartamentos 3 y 4 de forma alterna y posteriormente los apartamentos 1 y 2. Fuente: Autor

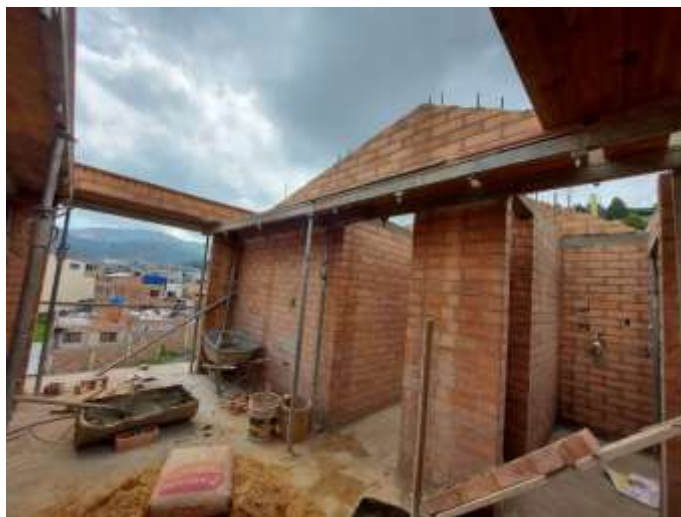
Figura 11. *Cuchillas para vigas culatas de cubierta de apartamento 501B*

Nota. La figura presenta la mampostería de las cuchillas para vigas culatas de cubierta del apartamento 501B Fuente: Autor

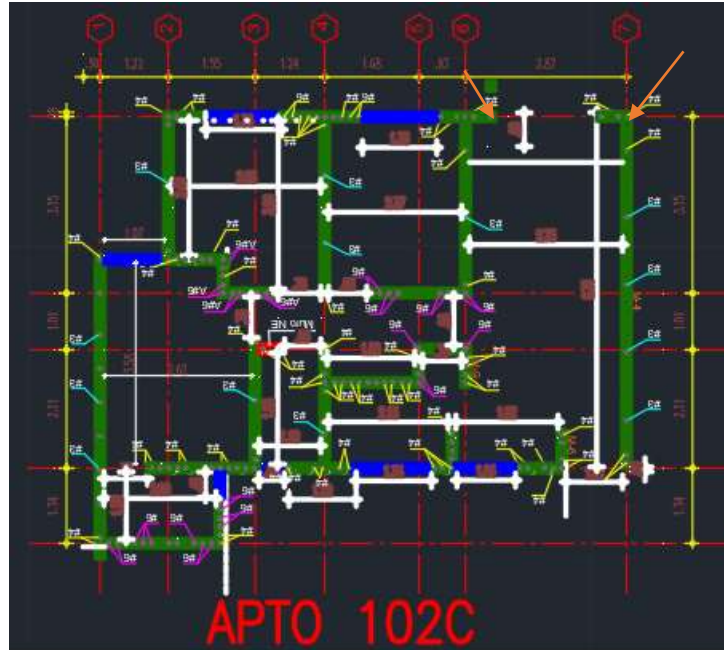
Figura 12. *Apartamento 102C modificado.*

Considerando que el apartamento 102C queda con vista al talud se decide ampliar la sala mejorando el uso de esta área.

Nota. La figura presenta el apartamento 102C el cual fue modificado. Fuente: Autor

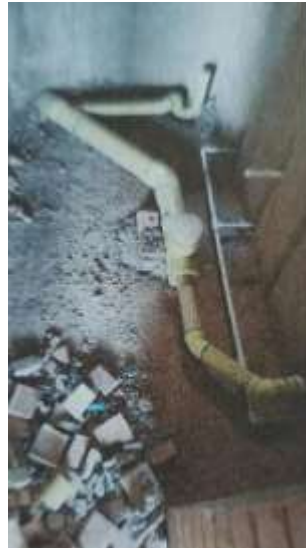
Figura 13. *Armado de red hidrosanitaria*

Nota. La figura presenta el armado de la red hidrosanitaria de los baños sociales y privados del bloque B. Fuente: Autor.

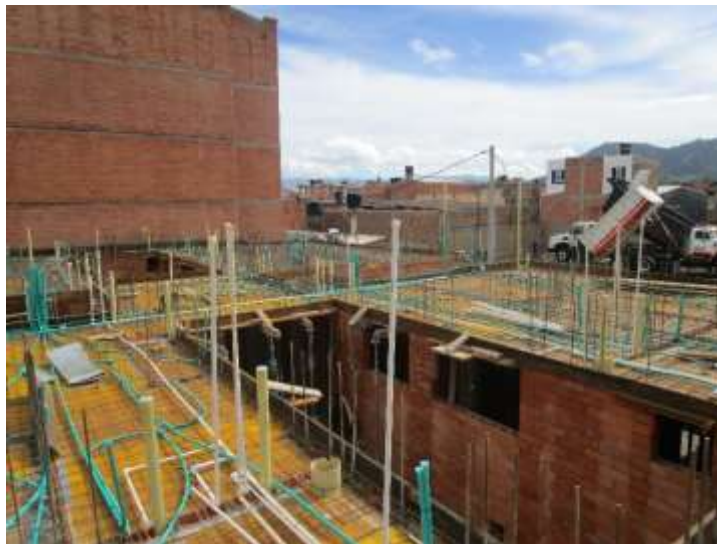
Figura 14. *Extendido de red hidrosanitaria para placas de entepiso bloque B.*

Nota. La figura presenta el extendido de red hidrosanitaria para placas de entepiso bloque B.

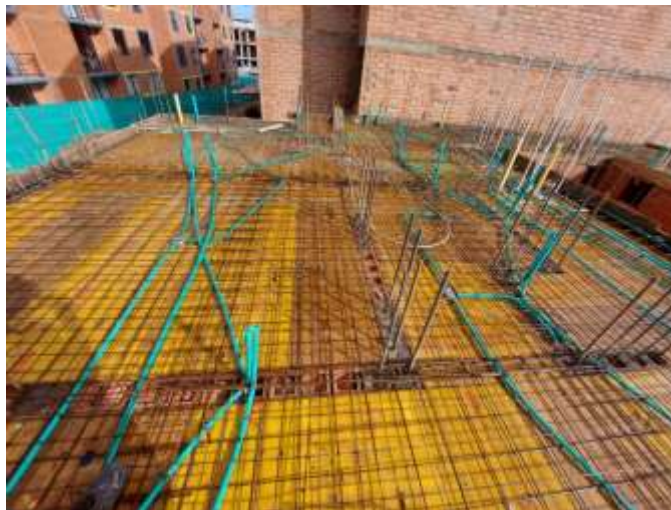
Figura 15. *Vista del extendido de tubería sobre placas de entrepiso bloque B.*

Se instala tubería PVC-conduit en las placas, y las dovelas para los puntos de fuerza e iluminación conforme a los diseños eléctricos, dejando la proyección eléctrica para las placas de entrepiso. Cada apartamento contiene nueve interruptores, 14 puntos de iluminación, cuatro puntos de tv cable y 14 puntos de tomas corrientes y en las zonas comunes contiene ocho puntos de iluminación con su respectivo sensor de movimiento de encendido y apagado.

Nota. La figura presenta el extendido de tubería sobre placas de entrepiso bloque B. Fuente:

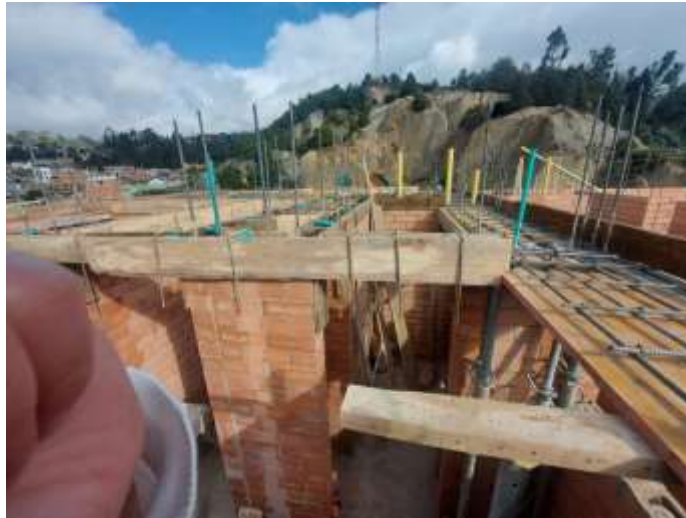
Figura 16. Vista de tubería conduit en vigas dinteles y vigas canales para apartamentos de quinto piso bloque B.

Nota. La figura presenta tubería conduit sobre vigas dinteles y vigas canales para apartamentos de quinto piso bloque B. Fuente: Autor

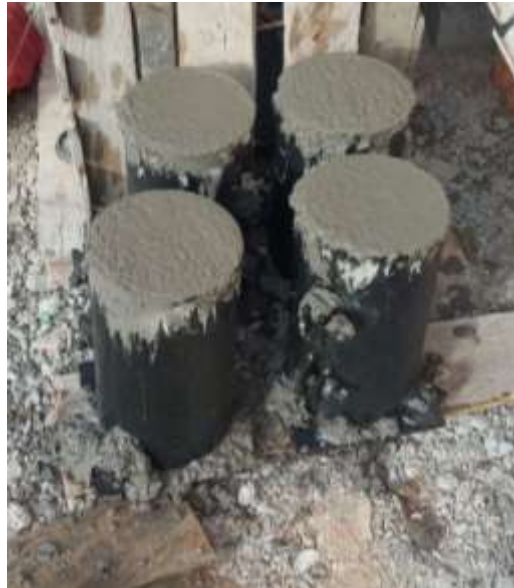
Figura 17. *Muestra de ensayos de cilindro de concreto.*

Se toma cilindros para pruebas de resistencias a la compresión en laboratorio tal y como se muestra en los anexos E y F.

Nota. La figura presenta la toma de ensayos de cilindro de concreto para enviar al laboratorio para pruebas de resistencia a la compresión. Fuente: Autor

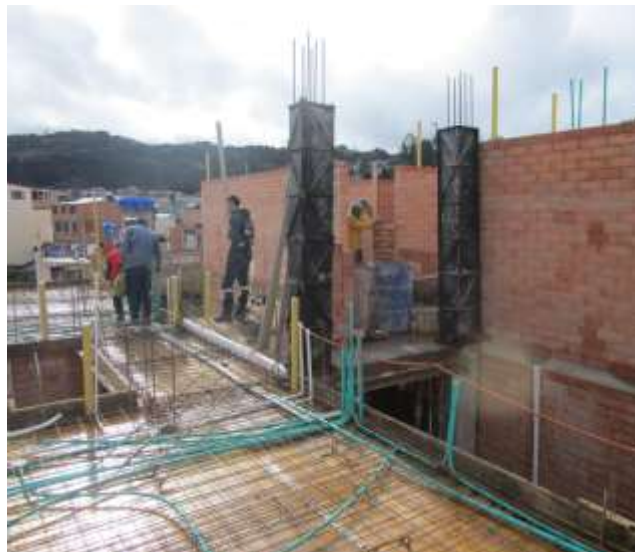
Figura 18. *Instalación de formaleta punto fijo bloque B.*

Nota. La figura presenta dos de las columnas de punto fijo con formaleta para el proceso de fundición. Fuente: Autor

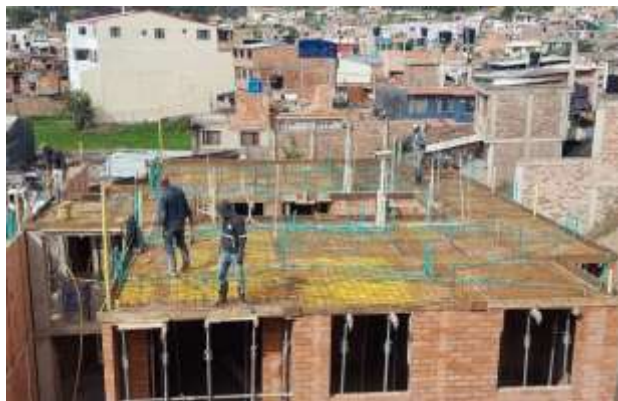
Figura 19. *Placa de entrepiso apartamento 403 y 404B.*

En el bloque B algunas placas de entrepiso fueron fundidas por Argos y Col concretos debido disponibilidad de tiempo.

Nota. La figura presenta la placa de entrepiso lista para la fundida del apartamento 403 y 404B.

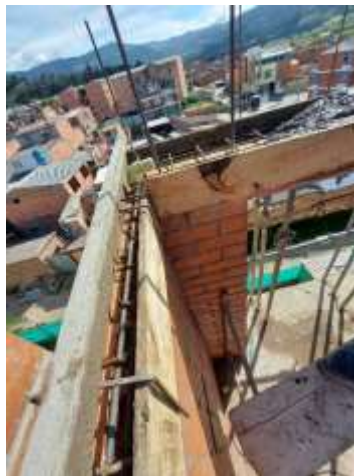
Figura 20. Vigas dinteles y vigas canales apartamento 501B.

Así mismo se arman las placas de las vigas canales con acero de refuerzo de 1/2" en ambas direcciones con separaciones de 20cm. Concreto de 3000 psi de resistencia a compresión a 28 días, fundido en obra, con la particularidad que se aplica un aditivo llamado SIKA PLATOCRET para asegurar que este concreto quede impermeabilizado, con el fin de evitar filtraciones y humedades en los quintos pisos.

Nota. La figura presenta el armado, encofrado y proceso de fundida de vigas dinteles y vigas canales del apartamento 501B. Fuente: Autor

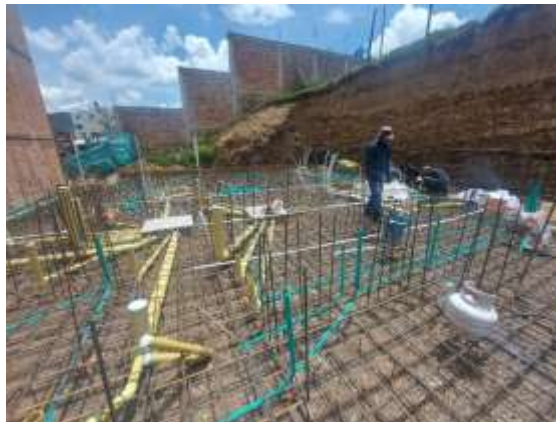
Figura 21. *Placa de cimentación bloque C.*

La placa de cimentación contiene acero de refuerzo de 1/2" de 12 m de longitud, figurada e instalada en obra, según planos estructurales. Este refuerzo se ubica en doble parrilla con separaciones entre varilla de 20 cm, dejando una dilatación en la continuidad de los refuerzos en la zona donde se ubica el punto fijo. La losa de concreto reforzado tiene un espesor de 30cm, la cual se fundió la placa de cimentación del bloque C el día 1 de octubre del 2022 a las 7:00am con concreto premezclado suministrado por argos, se toman 4 muestras de laboratorio para enviar a laboratorio y llevar un control de la resistencia del concreto.

Nota. La figura presenta la placa de cimentación del bloque C. Fuente: Autor

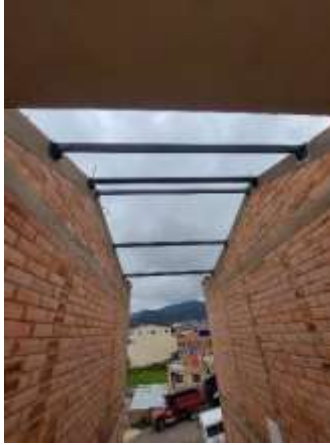
Figura 22. *Correas para soporte de tejas de cubierta bloque A.*

Se instalan las correas de la cubierta de los apartamentos y las zonas comunes del bloque A y B, se anclan a las vigas de concreto de las culatas, para esto se fabrican porta correas en ángulo de 2"x2"x2mm perforados para anclar a la viga con pernos expansivos de 2"-1/2", luego se soldán las tuberías de correas en dimensiones de 4cmx8cm para soportar las tejas de cubierta.

Nota. La figura presenta las correas para soporte de tejas de cubierta del bloque A y B de zonas comunes. Fuente: Autor

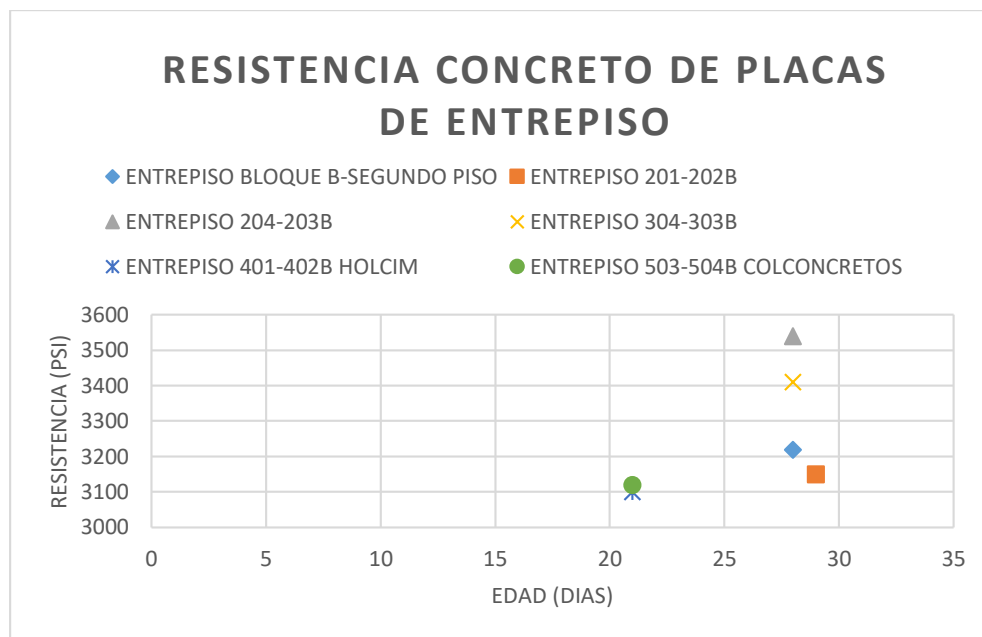
Figura 25. Resistencia de concreto de placas de entrepiso

Nota. La figura presenta la edad y la resistencia obtenida del concreto de la placa de entrepiso.

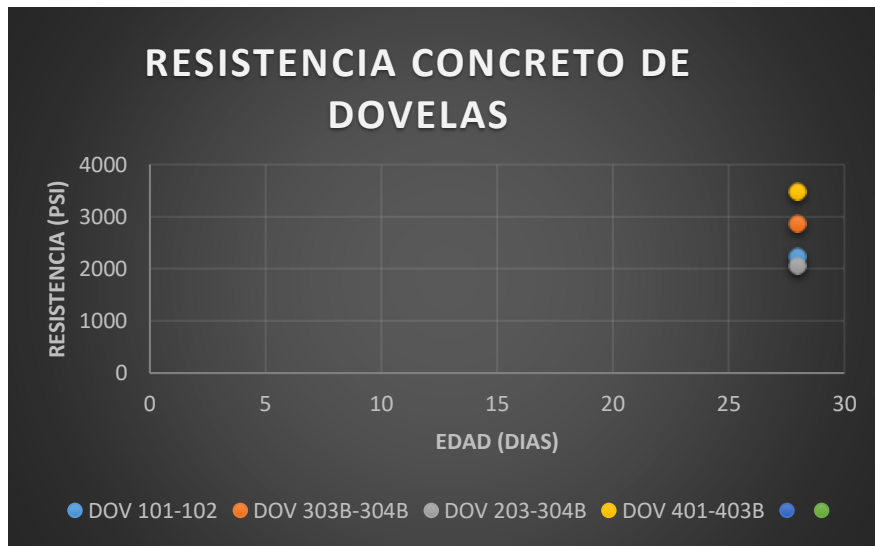
Figura 26. Resistencia de concreto de dovelas.

Nota. La figura presenta la edad y la resistencia obtenida del concreto de la placa de dovelas.
